Rapport de mission de repérage des matériaux et produits contenant de l'amiante avant réalisation de travaux

Norme NF X 46-020 V .2017

33 B RUE GAMBETTA

RAPPORT N° :	382LAA0104	Laboratoire d'Analyses :	ITGA
Repérage réalisé le :	20/08/2019	Adresse laboratoire :	3 RUE ARMAND HERPIN LACROIX - CS 46537 35065 RENNES CEDEX
Accompagnateur :		Numéro d'accréditation :	1-5967
Par :	Serge TAVARES	Organisme d'assurance professionnelle :	AXA France
N° certificat :	DTI3472	Adresse assurance :	313 Terrasses de l'Arche 92727 NANTERRE CEDEX
Date d'obtention :	20/08/2018	N° de contrat d'assurance :	10158549604
Organisme certificateur		Date de validité :	31/12/2019

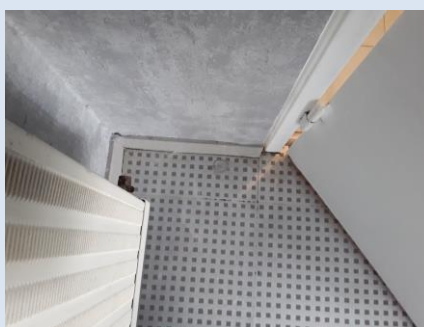
PRELEVEMENT : 382LAA0104P001			
NOM DU CLIENT	NUMERO DU DOSSIER		PIECE OU LOCAL
OPH77	382LAA0104 20/08/2019		Chambre 1 (Rez de chaussée)
ELEMENT	DESCRIPTIF DU LABORATOIRE	DATE DE PRELEVEMENT	NOM DE L'OPERATEUR
Dalle de sol	Revêtement cassant gris + colle polymère incolore en faible quantité avec poussières non séparable	20/08/2019	TAVARES Serge
LOCALISATION		RESULTAT	
Sol		Fr1:Amiante non détecté

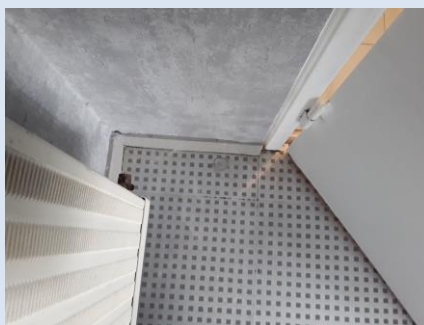
PRELEVEMENT : 382LAA0104P001			
NOM DU CLIENT	NUMERO DU DOSSIER		PIECE OU LOCAL
OPH77	382LAA0104 20/08/2019		Chambre 1 (Rez de chaussée)
ELEMENT	DESCRIPTIF DU LABORATOIRE	DATE DE PRELEVEMENT	NOM DE L'OPERATEUR
Dalle de sol	Revêtement souple beige	20/08/2019	TAVARES Serge
LOCALISATION		RESULTAT	
Sol		Fr2:Amiante non détecté

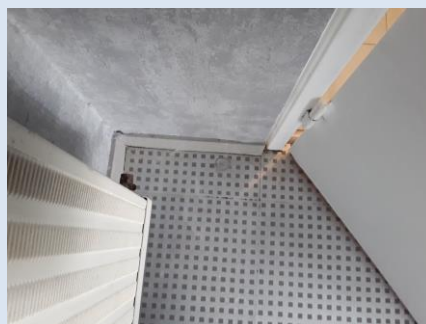
PRELEVEMENT : 382LAA0104P001			
NOM DU CLIENT	NUMERO DU DOSSIER	PIECE OU LOCAL	
OPH77	382LAA0104 20/08/2019	Chambre 1 (Rez de chaussée)	
ELEMENT	DESCRIPTIF DU LABORATOIRE	DATE DE PRELEVEMENT	NOM DE L'OPERATEUR
Dalle de sol	Colle polymère jaune avec poussières non séparable + ragréage gris + matériau beige non séparable	20/08/2019	TAVARES Serge
LOCALISATION		RESULTAT	
Sol		Fr3:Amiante non détecté

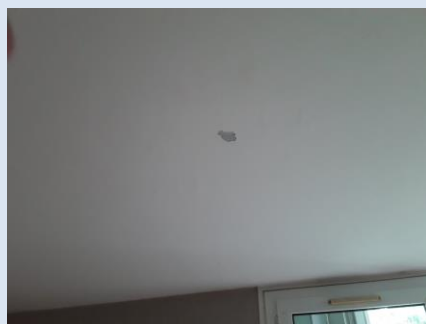
PRELEVEMENT : 382LAA0104P002			
NOM DU CLIENT	NUMERO DU DOSSIER	PIECE OU LOCAL	
OPH77	382LAA0104 20/08/2019	Salle à manger (Rez de chaussée)	
ELEMENT	DESCRIPTIF DU LABORATOIRE	DATE DE PRELEVEMENT	NOM DE L'OPERATEUR
Enduit / Peinture béton	Peinture non séparable + enduit plâtreux blanc en vrac	20/08/2019	TAVARES Serge
LOCALISATION		RESULTAT	
Plafond		Amiante non détecté

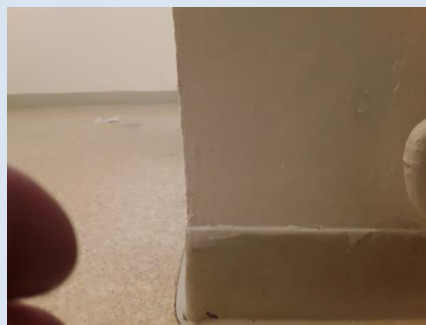
PRELEVEMENT : 382LAA0104P003			
NOM DU CLIENT	NUMERO DU DOSSIER		PIECE OU LOCAL
OPH77	382LAA0104 20/08/2019		Cuisine (Rez de chaussée)
ELEMENT	DESCRIPTIF DU LABORATOIRE	DATE DE PRELEVEMENT	NOM DE L'OPERATEUR
Enduit / Peinture béton	Peintures multiples non séparable + enduit plâtreux blanc en faible quantité en vrac	20/08/2019	TAVARES Serge
LOCALISATION		RESULTAT	
Mur D		Amiante non détecté

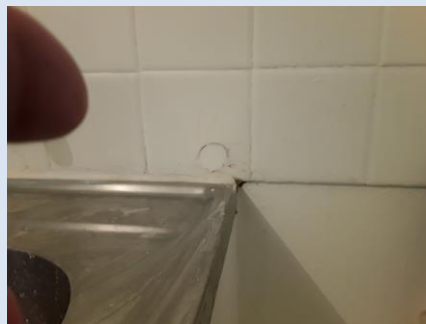
PRELEVEMENT : 382LAA0104P004			
NOM DU CLIENT	NUMERO DU DOSSIER		PIECE OU LOCAL
OPH77	382LAA0104 20/08/2019		Cuisine (Rez de chaussée)
ELEMENT	DESCRIPTIF DU LABORATOIRE	DATE DE PRELEVEMENT	NOM DE L'OPERATEUR
Colle faïence	Peintures multiples	20/08/2019	TAVARES Serge
LOCALISATION		RESULTAT	
Mur D		Fr1:Amiante non détecté

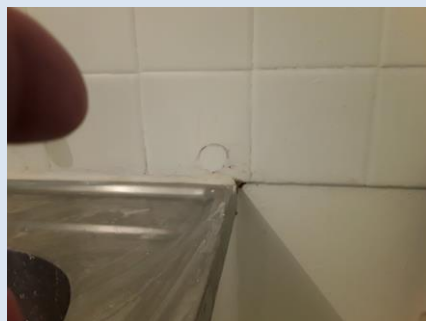
PRELEVEMENT : 382LAA0104P004			
NOM DU CLIENT	NUMERO DU DOSSIER		PIECE OU LOCAL
OPH77	382LAA0104 20/08/2019		Cuisine (Rez de chaussée)
ELEMENT	DESCRIPTIF DU LABORATOIRE	DATE DE PRELEVEMENT	NOM DE L'OPERATEUR
Colle faïence	Carrelage	20/08/2019	TAVARES Serge
LOCALISATION		RESULTAT	
Mur D		Fr2:Amiante non détecté

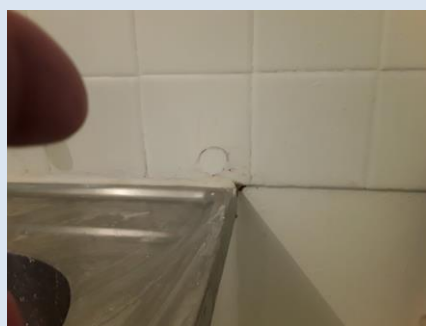
PIECE	ETAGE	ELEMENTS	DESCRIPTIF LABORATOIRE	Echantillon	REPERAGE	ETAT	RESULTAT
Cuisine	Rez de chaussée	Colle faïence	Colle grise avec poussières	382LAA0104P004	Mur D	DEGRADATION PARTIELLE	Fr3:Amiante détecé (Chrysotile)

PRELEVEMENT : 382LAA0104P004			
NOM DU CLIENT	NUMERO DU DOSSIER		PIECE OU LOCAL
OPH77	382LAA0104 20/08/2019		Cuisine (Rez de chaussée)
ELEMENT	DESCRIPTIF DU LABORATOIRE	DATE DE PRELEVEMENT	NOM DE L'OPERATEUR
Colle faïence	Colle grise avec poussières	20/08/2019	TAVARES Serge
LOCALISATION		RESULTAT	
Mur D		Fr3:Amiante détecté (Chrysotile)

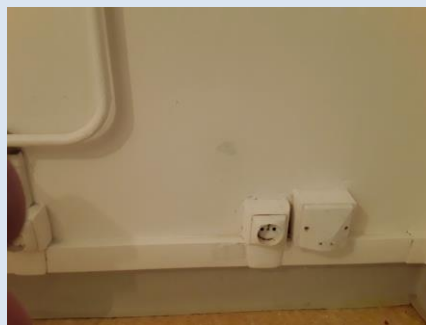
PIECE	ETAGE	ELEMENTS	DESCRIPTIF LABORATOIRE	Echantillon	REPERAGE	ETAT	RESULTAT
Cuisine	Rez de chaussée	Enduit / Peinture	Peinture non séparable + carton non séparable + enduit plâtreux blanc en vrac	382LAA0104P005	Mur C	DEGRADATION PARTIELLE	Amiante détecté (Chrysotile)

PRELEVEMENT : 382LAA0104P005			
NOM DU CLIENT	NUMERO DU DOSSIER		PIECE OU LOCAL
OPH77	382LAA0104 20/08/2019		Cuisine (Rez de chaussée)
ELEMENT	DESCRIPTIF DU LABORATOIRE	DATE DE PRELEVEMENT	NOM DE L'OPERATEUR
Enduit / Peinture	Peinture non séparable + carton non séparable + enduit plâtreux blanc en vrac	20/08/2019	TAVARES Serge
LOCALISATION		RESULTAT	
Mur C		Amiante détecté (Chrysotile)

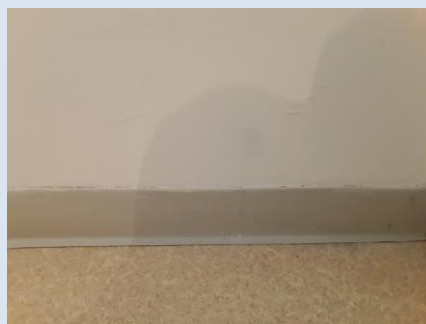
PRELEVEMENT : 382LAA0104P006			
NOM DU CLIENT	NUMERO DU DOSSIER		PIECE OU LOCAL
OPH77	382LAA0104 20/08/2019		Cuisine (Rez de chaussée)
ELEMENT	DESCRIPTIF DU LABORATOIRE	DATE DE PRELEVEMENT	NOM DE L'OPERATEUR
Enduit / Peinture plaque de plâtre	Peintures multiples non séparable + carton non séparable + enduit plâtreux blanc en vrac	20/08/2019	TAVARES Serge
LOCALISATION		RESULTAT	
Mur A		Amiante non détecté

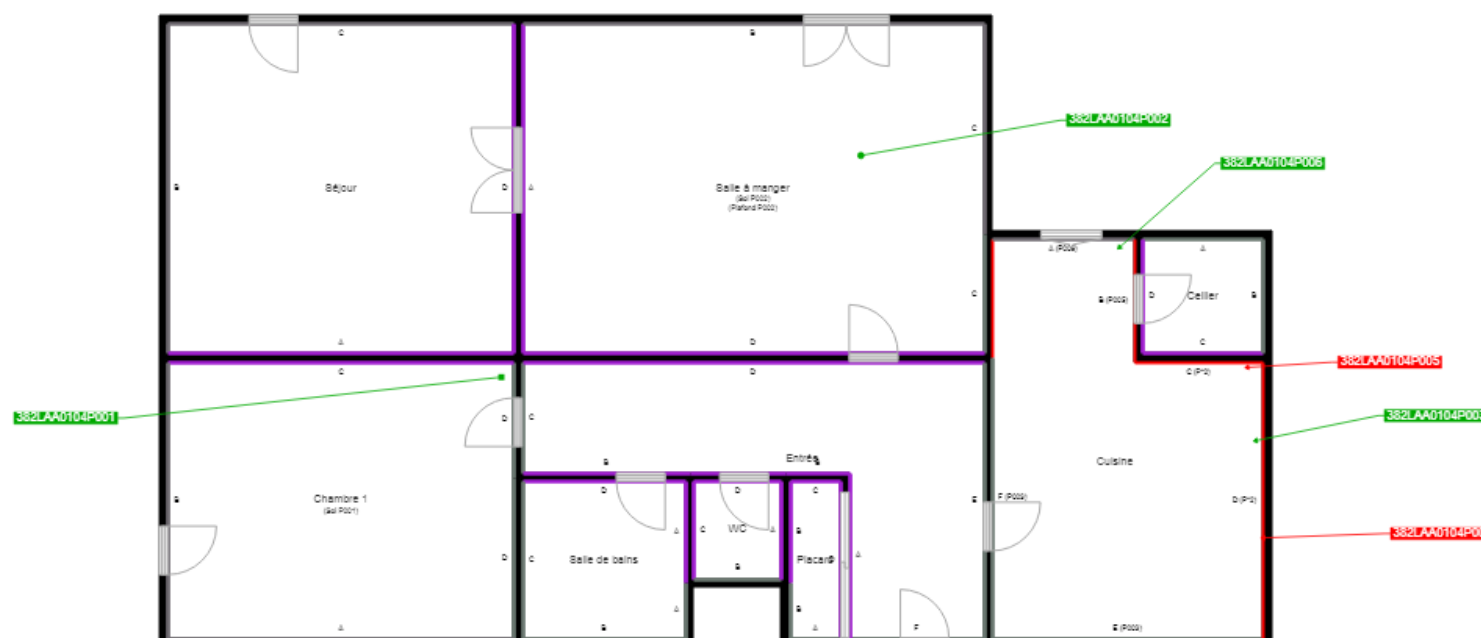
PLANCHE DE REPÉRAGE	Zone : Rez de chaussée	Vue de dessus
Auteur : TAVARES Serge	Bien : 382LAA0104 - 114 33 B RUE GAMBETTA 77220 GREZ ARMANVILLIERS	Chaque support/équipement identifié a fait l'objet d'un sondage par le technicien
