## Rapport de mission de repérage des matériaux et produits contenant de l'amiante avant réalisation de travaux

33B RUE GAMBETTA LGT 122

77220 GRETZ ARMAINVILLIERS

RAPPORT N° :	382LAA0202	Laboratoire d'Analyses :	ITGA
Repérage réalisé le :	26/01/2018	Adresse laboratoire :	3 RUE ARMAND HERPIN LACROIX - CS 46537 35065 RENNES CEDEX
Accompagnateur :		Numéro d'accréditation :	1-5967
Par :	Mickaël JULIEN	Organisme d'assurance professionnelle :	ALLIANZ
N° certificat :	CPDI 4129	Adresse assurance :	Direction Opérations Entreprises 5C Esplanade Charles de Gaulle 33081 BORDEAUX CEDEX
Date d'obtention :	01/01/2017	N° de contrat d'assurance :	55832566
Organisme certificateur	I.CERT Parc Edonia - Bâtiment G - Rue de la Terre Victoria - 35760 SAINT-GREGOIRE	Date de validité :	31/12/2018

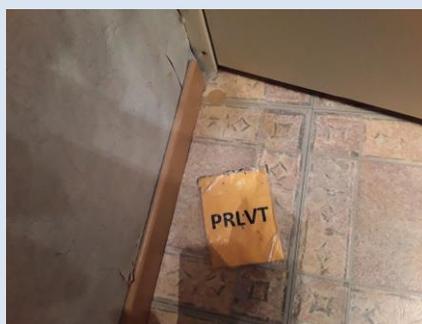
PRELEVEMENT : 382LAA0202P001			
NOM DU CLIENT	NUMERO DU DOSSIER		PIECE OU LOCAL
OPH77	382LAA0202 26/01/2018		Salle de bains
ELEMENT	DESCRIPTIF DU LABORATOIRE	DATE DE PRELEVEMENT	NOM DE L'OPERATEUR
Dalle de sol	Colle beige non séparable + papier non séparable + peinture non séparable + matériau gris en vrac hétérogène + carrelage	26/01/2018	JULIEN Mickaël
LOCALISATION		RESULTAT	
Sol		Amiante non détecté

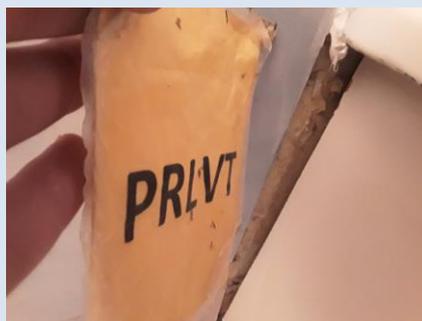
PRELEVEMENT : 382LAA0202P002			
NOM DU CLIENT	NUMERO DU DOSSIER		PIECE OU LOCAL
OPH77	382LAA0202 26/01/2018		Salle de bains
ELEMENT	DESCRIPTIF DU LABORATOIRE	DATE DE PRELEVEMENT	NOM DE L'OPERATEUR
Enduit béton	Enduit beige en vrac avec poussières non séparable + matériau gris en faible quantité non séparable + papier peint non séparable	26/01/2018	JULIEN Mickaël
LOCALISATION		RESULTAT	
Mur A		Amiante non détecté

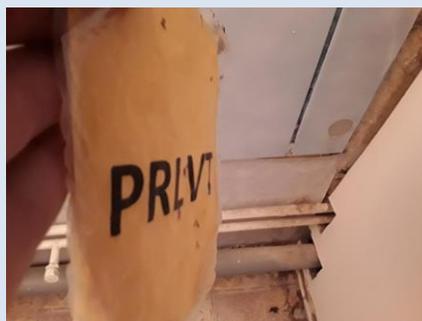
PRELEVEMENT : 382LAA0202P003			
NOM DU CLIENT	NUMERO DU DOSSIER	PIECE OU LOCAL	
OPH77	382LAA0202 26/01/2018	Salle de bains	
ELEMENT	DESCRIPTIF DU LABORATOIRE	DATE DE PRELEVEMENT	NOM DE L'OPERATEUR
Faïence 1	Colle beige en faible quantité non séparable + colle polymère incolore + carrelage + matériau beige	26/01/2018	JULIEN Mickaël
LOCALISATION		RESULTAT	
Mur A		Amiante non détecté

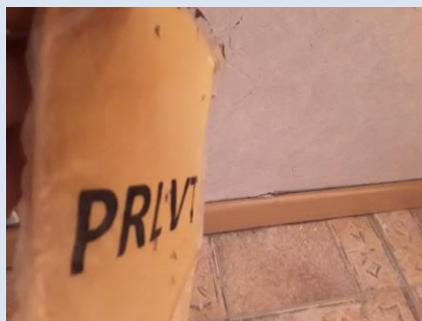
PRELEVEMENT : 382LAA0202P004			
NOM DU CLIENT	NUMERO DU DOSSIER	PIECE OU LOCAL	
OPH77	382LAA0202 26/01/2018	Salle de bains	
ELEMENT	DESCRIPTIF DU LABORATOIRE	DATE DE PRELEVEMENT	NOM DE L'OPERATEUR
Enduit plaque de plâtre	Enduit plâtreux blanc en vrac non séparable + peinture non séparable + carton non séparable	26/01/2018	JULIEN Mickaël
LOCALISATION		RESULTAT	
Mur C		Amiante non détecté

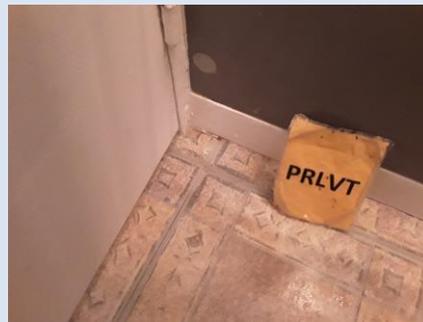
PRELEVEMENT : 382LAA0202P005			
NOM DU CLIENT	NUMERO DU DOSSIER		PIECE OU LOCAL
OPH77	382LAA0202 26/01/2018		WC
ELEMENT	DESCRIPTIF DU LABORATOIRE	DATE DE PRELEVEMENT	NOM DE L'OPERATEUR
Faïence 1	Colle beige + couche plâtreuse blanche non séparable + carrelage	26/01/2018	JULIEN Mickaël
LOCALISATION		RESULTAT	
Mur A		Amiante non détecté	
EMPLACEMENT
