Rapport de mission de repérage des matériaux et produits contenant de l'amiante avant réalisation de travaux

33 BIS RUE GAMBETTA

LOGEMENT 124
77220 GRETZ ARMAINVILLIERS

RAPPORT N° :	382LAA0204	Laboratoire d'Analyses :	ITGA
Repérage réalisé le :	30/01/2019	Adresse laboratoire :	3 RUE ARMAND HERPIN LACROIX - CS 46537 35065 RENNES CEDEX
Accompagnateur :		Numéro d'accréditation :	1-5967
Par :	Yoann IMBERT	Organisme d'assurance professionnelle :	AXA France
N° certificat :	17-1019	Adresse assurance :	313 Terrasses de l'Arche 92727 NANTERRE CEDEX
Date d'obtention :	22/11/2017	N° de contrat d'assurance :	10158549604
Organisme certificateur	ABCIDIA Domaine de Saint Paul - Bat A6 102 route de Limours - 78470 SAINT- REMY-LES-CHEVREUSE	Date de validité :	31/12/2019

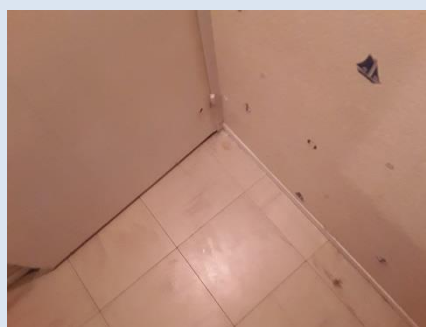
PRELEVEMENT : 382LAA0204P001			
NOM DU CLIENT	NUMERO DU DOSSIER		PIECE OU LOCAL
OPH77	382LAA0204 30/01/2019		Salle de bains (R+2)
ELEMENT	DESCRIPTIF DU LABORATOIRE	DATE DE PRELEVEMENT	NOM DE L'OPERATEUR
Dalle de sol	Dalle dure cassante beige + colle polymère jaune en faible quantité non séparable + ragréage gris en faible quantité non séparable	30/01/2019	IMBERT Yoann
LOCALISATION		RESULTAT	
Sol		Amiante détecté (Chrysotile)

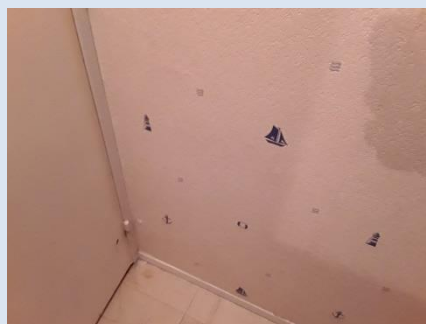
PRELEVEMENT : 382LAA0204P002			
NOM DU CLIENT	NUMERO DU DOSSIER		PIECE OU LOCAL
OPH77	382LAA0204 30/01/2019		Salle de bains (R+2)
ELEMENT	DESCRIPTIF DU LABORATOIRE	DATE DE PRELEVEMENT	NOM DE L'OPERATEUR
Calicot	Enduit plâtreux blanc en vrac + carton non séparable + peinture en faible quantité non séparable	30/01/2019	IMBERT Yoann
LOCALISATION		RESULTAT	
Mur A		Amiante non détecté

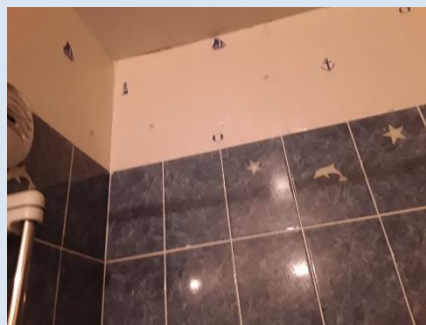
PRELEVEMENT : 382LAA0204P003			
NOM DU CLIENT	NUMERO DU DOSSIER		PIECE OU LOCAL
OPH77	382LAA0204 30/01/2019		Salle de bains (R+2)
ELEMENT	DESCRIPTIF DU LABORATOIRE	DATE DE PRELEVEMENT	NOM DE L'OPERATEUR
Enduit / Peinture béton	Enduit plâtreux blanc en faible quantité + peintures multiples en vrac non séparable	30/01/2019	IMBERT Yoann
LOCALISATION		RESULTAT	
Mur B		Amiante non détecté

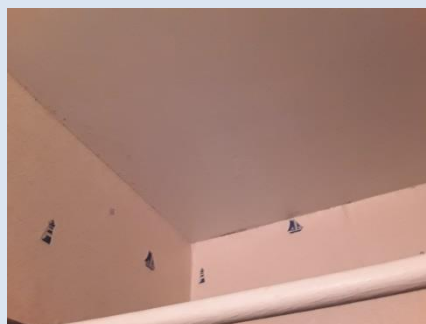
PRELEVEMENT : 382LAA0204P004			
NOM DU CLIENT	NUMERO DU DOSSIER		PIECE OU LOCAL
OPH77	382LAA0204 30/01/2019		Salle de bains (R+2)
ELEMENT	DESCRIPTIF DU LABORATOIRE	DATE DE PRELEVEMENT	NOM DE L'OPERATEUR
Enduit / Peinture béton	Enduit plâtreux blanc en vrac + peinture en faible quantité non séparable + matériau gris en faible quantité non séparable	30/01/2019	IMBERT Yoann
LOCALISATION		RESULTAT	
Plafond		Amiante non détecté

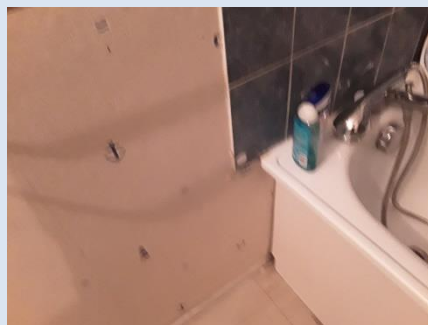
PRELEVEMENT : 382LAA0204P005			
NOM DU CLIENT	NUMERO DU DOSSIER	PIECE OU LOCAL	
OPH77	382LAA0204 30/01/2019	Salle de bains (R+2)	
ELEMENT	DESCRIPTIF DU LABORATOIRE	DATE DE PRELEVEMENT	NOM DE L'OPERATEUR
Faïence 1	Colle beige + couche plâtreuse blanche en faible quantité non séparable	30/01/2019	IMBERT Yoann
LOCALISATION		RESULTAT	
Mur A		Fr1:Amiante non détecté

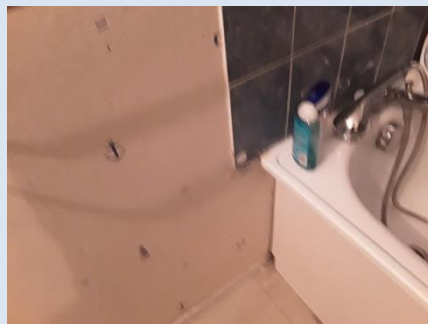
PRELEVEMENT : 382LAA0204P005			
NOM DU CLIENT	NUMERO DU DOSSIER	PIECE OU LOCAL	
OPH77	382LAA0204 30/01/2019	Salle de bains (R+2)	
ELEMENT	DESCRIPTIF DU LABORATOIRE	DATE DE PRELEVEMENT	NOM DE L'OPERATEUR
Faïence 1	Carrelage	30/01/2019	IMBERT Yoann
LOCALISATION		RESULTAT	
Mur A		Fr2:Amiante non détecté

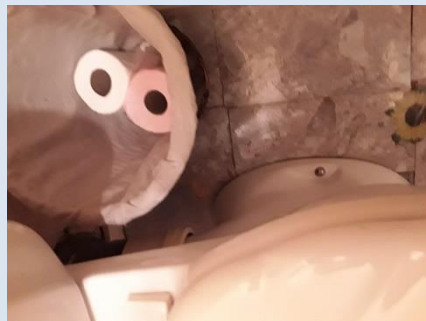
PRELEVEMENT : 382LAA0204P006			
NOM DU CLIENT	NUMERO DU DOSSIER	PIECE OU LOCAL	
OPH77	382LAA0204 30/01/2019	WC (R+2)	
ELEMENT	DESCRIPTIF DU LABORATOIRE	DATE DE PRELEVEMENT	NOM DE L'OPERATEUR
Revêtement souple	Revêtement cassant bleu	30/01/2019	IMBERT Yoann
LOCALISATION		RESULTAT	
Sol		Fr1:Amiante non détecté

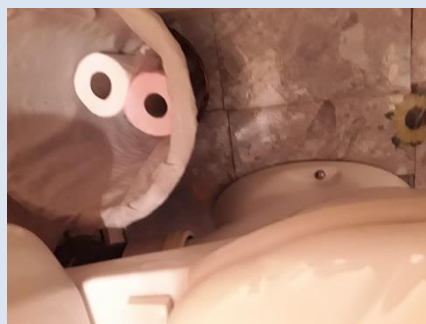
PRELEVEMENT : 382LAA0204P006			
NOM DU CLIENT	NUMERO DU DOSSIER	PIECE OU LOCAL	
OPH77	382LAA0204 30/01/2019	WC (R+2)	
ELEMENT	DESCRIPTIF DU LABORATOIRE	DATE DE PRELEVEMENT	NOM DE L'OPERATEUR
Revêtement souple	Colle bitumineuse noire + ragréage gris en faible quantité non séparable	30/01/2019	IMBERT Yoann
LOCALISATION		RESULTAT	
Sol		Fr2:Amiante détecté (Chrysotile)

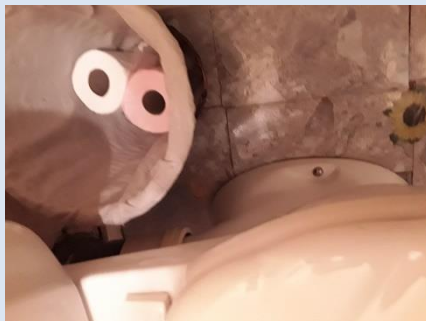
PRELEVEMENT : 382LAA0204P006			
NOM DU CLIENT	NUMERO DU DOSSIER	PIECE OU LOCAL	
OPH77	382LAA0204 30/01/2019	WC (R+2)	
ELEMENT	DESCRIPTIF DU LABORATOIRE	DATE DE PRELEVEMENT	NOM DE L'OPERATEUR
Revêtement souple	Matériau gris en vrac hétérogène	30/01/2019	IMBERT Yoann
LOCALISATION		RESULTAT	
Sol		Fr3:Amiante non détecté
