Rapport de mission de repérage des matériaux et produits contenant de l'amiante avant réalisation de travaux

Norme NF X 46-020 V .2017

33 TER RUE GAMBETTA

RAPPORT N° :	382LAB0002	Laboratoire d'Analyses :	ITGA
Repérage réalisé le :	28/06/2019	Adresse laboratoire :	3 RUE ARMAND HERPIN LACROIX - CS 46537 35065 RENNES CEDEX
Accompagnateur :		Numéro d'accréditation :	1-5967
Par :	Mickaël JULIEN	Organisme d'assurance professionnelle :	AXA France
N° certificat :	CPDI 4129	Adresse assurance :	313 Terrasses de l'Arche 92727 NANTERRE CEDEX
Date d'obtention :	01/01/2017	N° de contrat d'assurance :	10158549604
Organisme certificateur	I.CERT Parc Edonia - Bâtiment G - Rue de la Terre Victoria - 35760 SAINT-GREGOIRE	Date de validité :	31/12/2019

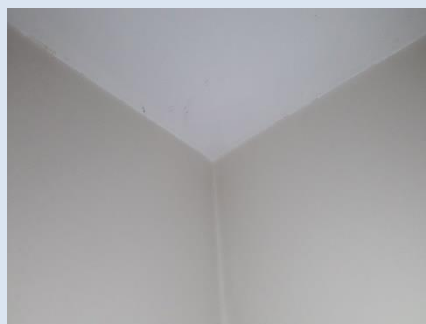
PRELEVEMENT : 382LAB0002P001			
NOM DU CLIENT	NUMERO DU DOSSIER		PIECE OU LOCAL
OPH77	382LAB0002 28/06/2019		Salle de bains (Rez de chaussée)
ELEMENT	DESCRIPTIF DU LABORATOIRE	DATE DE PRELEVEMENT	NOM DE L'OPERATEUR
Enduit béton	Enduit plâtreux blanc en vrac non séparable + peinture non séparable	28/06/2019	JULIEN Mickaël
LOCALISATION		RESULTAT	
Plafond		Amiante détecté (Chrysotile)

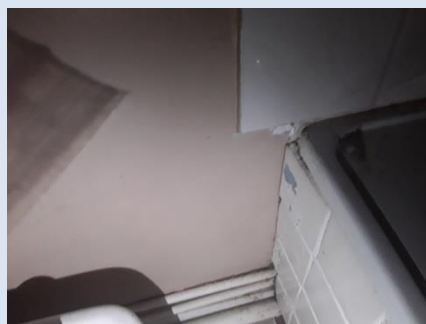
PRELEVEMENT : 382LAB0002P002			
NOM DU CLIENT	NUMERO DU DOSSIER		PIECE OU LOCAL
OPH77	382LAB0002 28/06/2019		Salle de bains (Rez de chaussée)
ELEMENT	DESCRIPTIF DU LABORATOIRE	DATE DE PRELEVEMENT	NOM DE L'OPERATEUR
Enduit béton	Enduit gris en faible quantité en vrac + papier non séparable + peinture non séparable + matériau fibreux gris avec poussières non séparable	28/06/2019	JULIEN Mickaël
LOCALISATION		RESULTAT	
Mur A		Amiante détecté (Chrysotile)

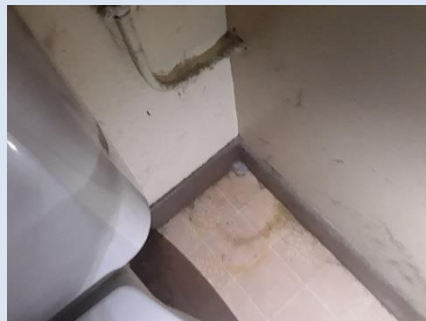
PRELEVEMENT : 382LAB0002P003			
NOM DU CLIENT	NUMERO DU DOSSIER	PIECE OU LOCAL	
OPH77	382LAB0002 28/06/2019	WC (Rez de chaussée)	
ELEMENT	DESCRIPTIF DU LABORATOIRE	DATE DE PRELEVEMENT	NOM DE L'OPERATEUR
Revêtement souple	Dalle dure cassante beige	28/06/2019	JULIEN Mickaël
LOCALISATION		RESULTAT	
Sol		Fr1:Amiante détecté (Chrysotile)

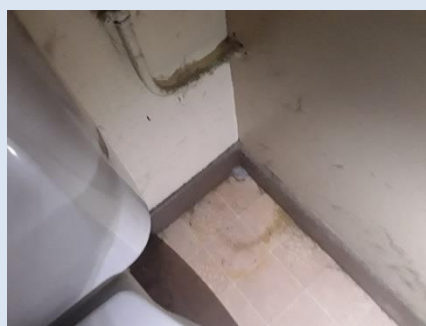
PRELEVEMENT : 382LAB0002P003			
NOM DU CLIENT	NUMERO DU DOSSIER	PIECE OU LOCAL	
OPH77	382LAB0002 28/06/2019	WC (Rez de chaussée)	
ELEMENT	DESCRIPTIF DU LABORATOIRE	DATE DE PRELEVEMENT	NOM DE L'OPERATEUR
Revêtement souple	Revêtement souple rose	28/06/2019	JULIEN Mickaël
LOCALISATION		RESULTAT	
Sol		Fr2:Amiante non détecté

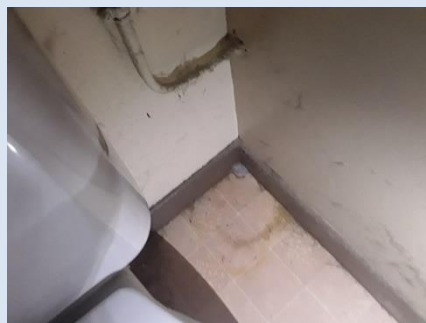
PRELEVEMENT : 382LAB0002P003			
NOM DU CLIENT	NUMERO DU DOSSIER	PIECE OU LOCAL	
OPH77	382LAB0002 28/06/2019	WC (Rez de chaussée)	
ELEMENT	DESCRIPTIF DU LABORATOIRE	DATE DE PRELEVEMENT	NOM DE L'OPERATEUR
Revêtement souple	Colle bitumineuse noire	28/06/2019	JULIEN Mickaël
LOCALISATION		RESULTAT	
Sol		Fr3:Amiante détecté (Chrysotile)

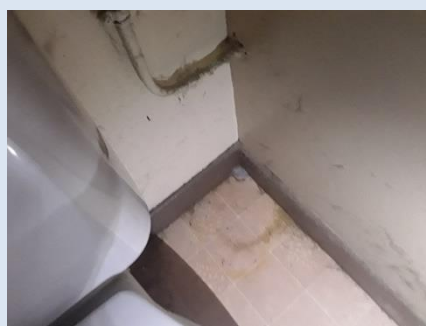
PRELEVEMENT : 382LAB0002P003			
NOM DU CLIENT	NUMERO DU DOSSIER	PIECE OU LOCAL	
OPH77	382LAB0002 28/06/2019	WC (Rez de chaussée)	
ELEMENT	DESCRIPTIF DU LABORATOIRE	DATE DE PRELEVEMENT	NOM DE L'OPERATEUR
Revêtement souple	Peinture avec poussières	28/06/2019	JULIEN Mickaël
LOCALISATION		RESULTAT	
Sol		Fr4:Amiante non détecté

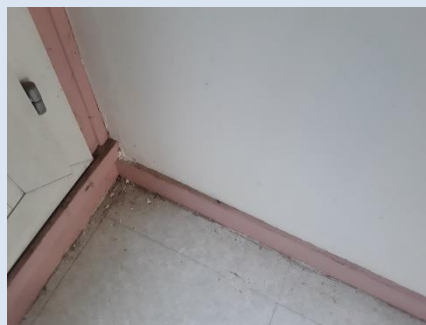
PRELEVEMENT : 382LAB0002P005			
NOM DU CLIENT	NUMERO DU DOSSIER	PIECE OU LOCAL	
OPH77	382LAB0002 28/06/2019	Chambre (Rez de chaussée)	
ELEMENT	DESCRIPTIF DU LABORATOIRE	DATE DE PRELEVEMENT	NOM DE L'OPERATEUR
Enduit / Peinture plaque de plâtre	Enduit plâtreux blanc en vrac + peinture non séparable + carton non séparable	28/06/2019	JULIEN Mickaël
LOCALISATION		RESULTAT	
Mur C		Amiante non détecté

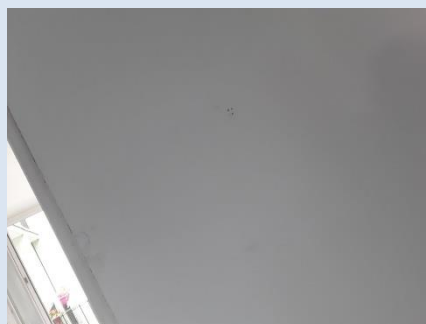
PRELEVEMENT : 382LAB0002P006			
NOM DU CLIENT	NUMERO DU DOSSIER	PIECE OU LOCAL	
OPH77	382LAB0002 28/06/2019	Chambre (Rez de chaussée)	
ELEMENT	DESCRIPTIF DU LABORATOIRE	DATE DE PRELEVEMENT	NOM DE L'OPERATEUR
Enduit béton	Enduit gris	28/06/2019	JULIEN Mickaël
LOCALISATION		RESULTAT	
Mur D		Fr1:Amiante détecté (Chrysotile)

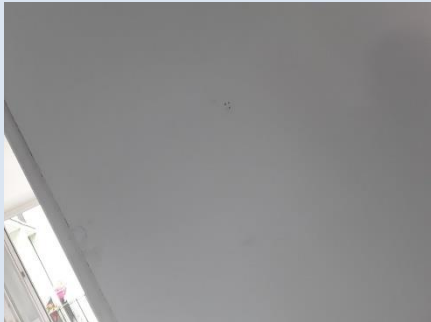
PRELEVEMENT : 382LAB0002P006			
NOM DU CLIENT	NUMERO DU DOSSIER		PIECE OU LOCAL
OPH77	382LAB0002 28/06/2019		Chambre (Rez de chaussée)
ELEMENT	DESCRIPTIF DU LABORATOIRE	DATE DE PRELEVEMENT	NOM DE L'OPERATEUR
Enduit béton	Peinture	28/06/2019	JULIEN Mickaël
LOCALISATION		RESULTAT	
Mur D		Fr2:Amiante non détecté	
EMPLACEMENT

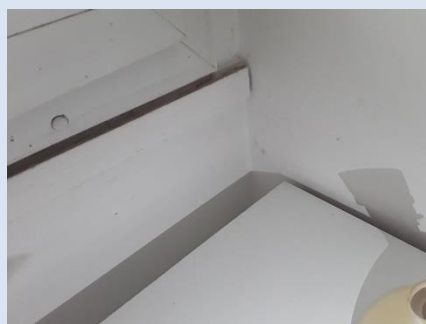
PRELEVEMENT : 382LAB0002P008			
NOM DU CLIENT	NUMERO DU DOSSIER	PIECE OU LOCAL	
OPH77	382LAB0002 28/06/2019	Cellier (Rez de chaussée)	
ELEMENT	DESCRIPTIF DU LABORATOIRE	DATE DE PRELEVEMENT	NOM DE L'OPERATEUR
Enduit / Peinture plaque de plâtre	Enduit plâtreux blanc en vrac non séparable + peinture non séparable + carton non séparable	28/06/2019	JULIEN Mickaël
LOCALISATION		RESULTAT	
Mur E		Amiante détecté (Chrysotile)

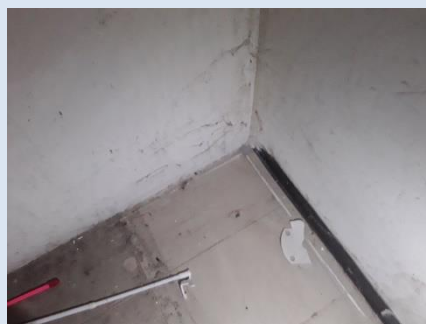
PRELEVEMENT : 382LAB0002P009			
NOM DU CLIENT	NUMERO DU DOSSIER	PIECE OU LOCAL	
OPH77	382LAB0002 28/06/2019	Cellier (Rez de chaussée)	
ELEMENT	DESCRIPTIF DU LABORATOIRE	DATE DE PRELEVEMENT	NOM DE L'OPERATEUR
Dalle de sol	Colle bitumineuse noire	28/06/2019	JULIEN Mickaël
LOCALISATION		RESULTAT	
Sol		Fr1:Amiante détecté (Chrysotile)

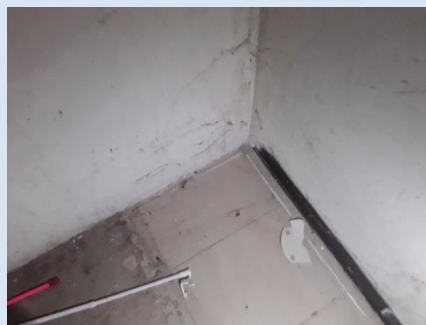
PRELEVEMENT : 382LAB0002P009			
NOM DU CLIENT	NUMERO DU DOSSIER	PIECE OU LOCAL	
OPH77	382LAB0002 28/06/2019	Cellier (Rez de chaussée)	
ELEMENT	DESCRIPTIF DU LABORATOIRE	DATE DE PRELEVEMENT	NOM DE L'OPERATEUR
Dalle de sol	Dalle dure cassante beige + peinture non séparable	28/06/2019	JULIEN Mickaël
LOCALISATION		RESULTAT	
Sol		Fr2:Amiante détecté (Chrysotile)

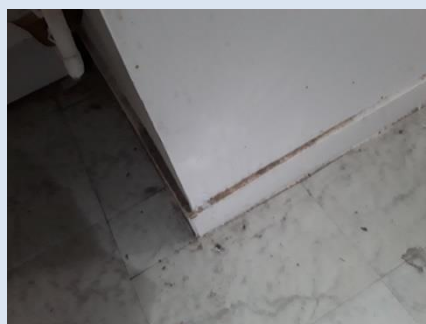
PRELEVEMENT : 382LAB0002P011

NOM DU CLIENT	NUMERO DU DOSSIER	PIECE OU LOCAL	
OPH77	382LAB0002 28/06/2019	Cuisine (Rez de chaussée)	
ELEMENT	DESCRIPTIF DU LABORATOIRE	DATE DE PRELEVEMENT	NOM DE L'OPERATEUR
Enduit / Calicot	Enduit plâtreux blanc en vrac non séparable + peinture non séparable + carton non séparable	28/06/2019	JULIEN Mickaël
LOCALISATION		RESULTAT	
Mur C		Amiante détecté (Chrysotile)

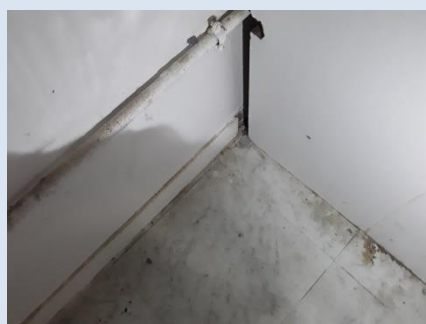
PRELEVEMENT : 382LAB0002P012

NOM DU CLIENT	NUMERO DU DOSSIER	PIECE OU LOCAL	
OPH77	382LAB0002 28/06/2019	Cuisine (Rez de chaussée)	
ELEMENT	DESCRIPTIF DU LABORATOIRE	DATE DE PRELEVEMENT	NOM DE L'OPERATEUR
Dalle de sol	Dalle dure cassante beige + colle polymère jaune non séparable	28/06/2019	JULIEN Mickaël
LOCALISATION		RESULTAT	
Sol		Fr1:Amiante détecté (Chrysotile)

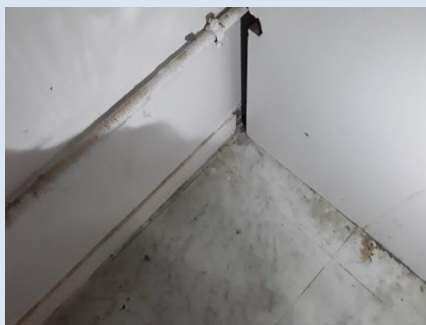
PRELEVEMENT : 382LAB0002P012			
NOM DU CLIENT	NUMERO DU DOSSIER	PIECE OU LOCAL	
OPH77	382LAB0002 28/06/2019	Cuisine (Rez de chaussée)	
ELEMENT	DESCRIPTIF DU LABORATOIRE	DATE DE PRELEVEMENT	NOM DE L'OPERATEUR
Dalle de sol	Revêtement cassant gris + colle polymère incolore non séparable	28/06/2019	JULIEN Mickaël
LOCALISATION		RESULTAT	
Sol		Fr2:Amiante non détecté	
EMPLACEMENT
