Rapport de mission de repérage des matériaux et produits contenant de l'amiante avant réalisation de travaux

Norme NF X 46-020 V .2017

37 RUE GAMBETTA

RAPPORT N° :	383LAD0001	Laboratoire d'Analyses :	ITGA
Repérage réalisé le :	26/08/2019	Adresse laboratoire :	3 RUE ARMAND HERPIN LACROIX - CS 46537 35065 RENNES CEDEX
Accompagnateur :		Numéro d'accréditation :	1-5967
Par :	Lyes IZABACHENE	Organisme d'assurance professionnelle :	AXA France
N° certificat :	1378	Adresse assurance :	313 Terrasses de l'Arche 92727 NANTERRE CEDEX
Date d'obtention :	03/09/2015	N° de contrat d'assurance :	10158549604
Organisme certificateur	CEBTP ZAC La Clef Saint Pierre - 12 Avenue Gay Lussac - 78990 ELANCOURT	Date de validité :	31/12/2019

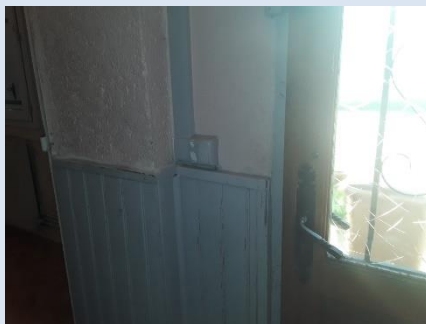
PRELEVEMENT : 383LAD0001P001			
NOM DU CLIENT	NUMERO DU DOSSIER		PIECE OU LOCAL
OPH77	383LAD0001 26/08/2019		Entrée (Rez de chaussée)
ELEMENT	DESCRIPTIF DU LABORATOIRE	DATE DE PRELEVEMENT	NOM DE L'OPERATEUR
Enduit / Peinture béton	Peintures multiples	26/08/2019	IZABACHENE Lyes
LOCALISATION		RESULTAT	
Mur D		Fr1:Amiante non détecté

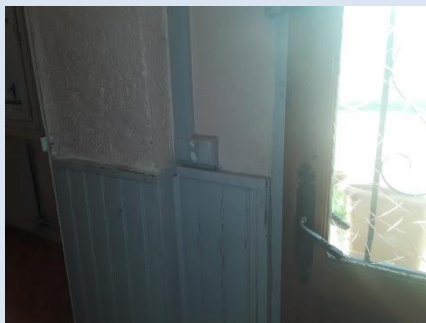
PRELEVEMENT : 383LAD0001P001			
NOM DU CLIENT	NUMERO DU DOSSIER		PIECE OU LOCAL
OPH77	383LAD0001 26/08/2019		Entrée (Rez de chaussée)
ELEMENT	DESCRIPTIF DU LABORATOIRE	DATE DE PRELEVEMENT	NOM DE L'OPERATEUR
Enduit / Peinture béton	Enduit gris en vrac hétérogène	26/08/2019	IZABACHENE Lyes
LOCALISATION		RESULTAT	
Mur D		Fr2:Amiante non détecté

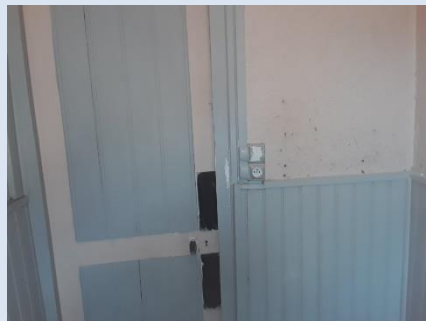
PRELEVEMENT : 383LAD0001P002			
NOM DU CLIENT	NUMERO DU DOSSIER		PIECE OU LOCAL
OPH77	383LAD0001 26/08/2019		Entrée (Rez de chaussée)
ELEMENT	DESCRIPTIF DU LABORATOIRE	DATE DE PRELEVEMENT	NOM DE L'OPERATEUR
Enduit / Peinture	Peintures multiples	26/08/2019	IZABACHENE Lyes
LOCALISATION		RESULTAT	
Mur A		Fr1:Amiante non détecté

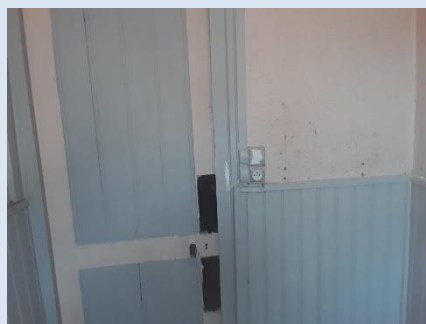
PRELEVEMENT : 383LAD0001P002			
NOM DU CLIENT	NUMERO DU DOSSIER		PIECE OU LOCAL
OPH77	383LAD0001 26/08/2019		Entrée (Rez de chaussée)
ELEMENT	DESCRIPTIF DU LABORATOIRE	DATE DE PRELEVEMENT	NOM DE L'OPERATEUR
Enduit / Peinture	Enduit gris en vrac hétérogène	26/08/2019	IZABACHENE Lyes
LOCALISATION		RESULTAT	
Mur A		Fr2:Amiante non détecté

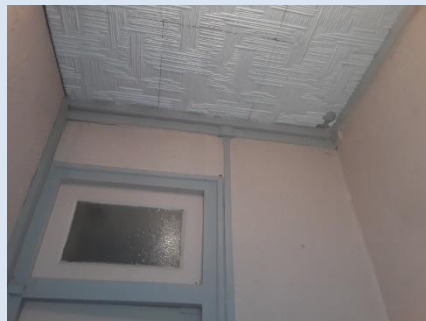
PRELEVEMENT : 383LAD0001P003			
NOM DU CLIENT	NUMERO DU DOSSIER		PIECE OU LOCAL
OPH77	383LAD0001 26/08/2019		Entrée (Rez de chaussée)
ELEMENT	DESCRIPTIF DU LABORATOIRE	DATE DE PRELEVEMENT	NOM DE L'OPERATEUR
Dalle de polystyrènes	Polystyrène expansé (billes)	26/08/2019	IZABACHENE Lyes
LOCALISATION		RESULTAT	
Plafond		Fr1:Amiante non détecté

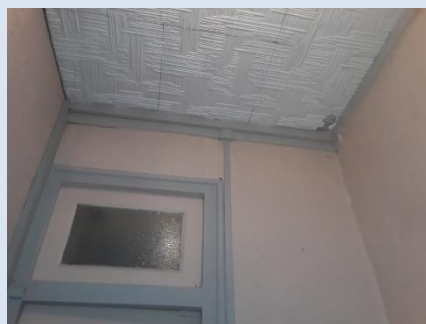
PRELEVEMENT : 383LAD0001P003			
NOM DU CLIENT	NUMERO DU DOSSIER		PIECE OU LOCAL
OPH77	383LAD0001 26/08/2019		Entrée (Rez de chaussée)
ELEMENT	DESCRIPTIF DU LABORATOIRE	DATE DE PRELEVEMENT	NOM DE L'OPERATEUR
Dalle de polystyrènes	Peintures multiples	26/08/2019	IZABACHENE Lyes
LOCALISATION		RESULTAT	
Plafond		Fr2:Amiante non détecté

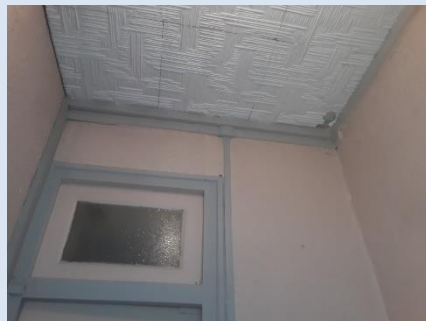
PRELEVEMENT : 383LAD0001P003			
NOM DU CLIENT	NUMERO DU DOSSIER	PIECE OU LOCAL	
OPH77	383LAD0001 26/08/2019	Entrée (Rez de chaussée)	
ELEMENT	DESCRIPTIF DU LABORATOIRE	DATE DE PRELEVEMENT	NOM DE L'OPERATEUR
Dalle de polystyrènes	Colle polymère jaune	26/08/2019	IZABACHENE Lyes
LOCALISATION		RESULTAT	
Plafond		Fr3:Amiante non détecté

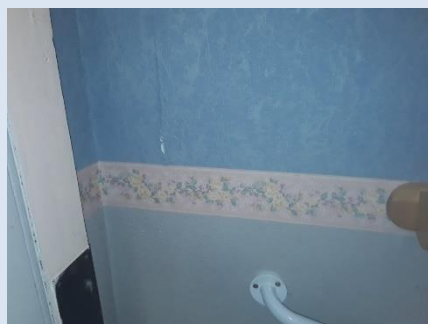
PRELEVEMENT : 383LAD0001P005			
NOM DU CLIENT	NUMERO DU DOSSIER	PIECE OU LOCAL	
OPH77	383LAD0001 26/08/2019	WC (Rez de chaussée)	
ELEMENT	DESCRIPTIF DU LABORATOIRE	DATE DE PRELEVEMENT	NOM DE L'OPERATEUR
Enduit	Papier peint + peintures multiples non séparable + enduit plâtreux blanc en vrac non séparable	26/08/2019	IZABACHENE Lyes
LOCALISATION		RESULTAT	
Mur B		Amiante non détecté

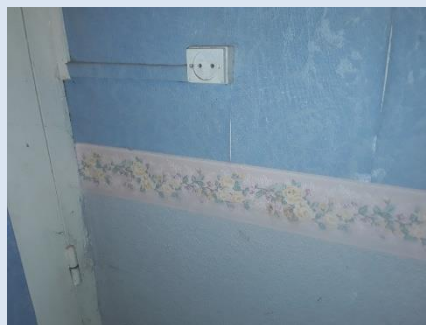
PRELEVEMENT : 383LAD0001P006			
NOM DU CLIENT	NUMERO DU DOSSIER		PIECE OU LOCAL
OPH77	383LAD0001 26/08/2019		WC (Rez de chaussée)
ELEMENT	DESCRIPTIF DU LABORATOIRE	DATE DE PRELEVEMENT	NOM DE L'OPERATEUR
Enduit	Peinture en faible quantité non séparable + enduit plâtreux blanc en vrac	26/08/2019	IZABACHENE Lyes
LOCALISATION		RESULTAT	
Mur A		Amiante non détecté

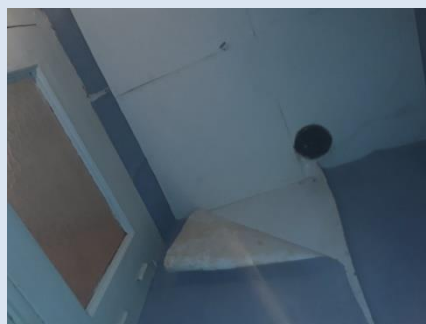
PRELEVEMENT : 383LAD0001P007			
NOM DU CLIENT	NUMERO DU DOSSIER		PIECE OU LOCAL
OPH77	383LAD0001 26/08/2019		WC (Rez de chaussée)
ELEMENT	DESCRIPTIF DU LABORATOIRE	DATE DE PRELEVEMENT	NOM DE L'OPERATEUR
Dalle de polystyrènes	Polystyrène expansé (billes) blanc avec poussières	26/08/2019	IZABACHENE Lyes
LOCALISATION		RESULTAT	
Plafond		Fr1:Amiante non détecté

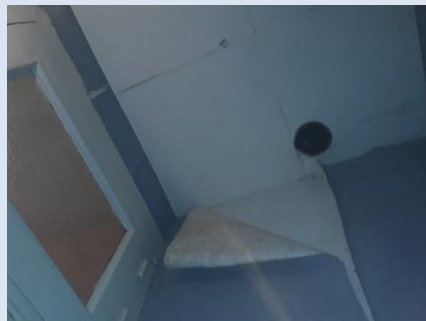
PRELEVEMENT : 383LAD0001P007			
NOM DU CLIENT	NUMERO DU DOSSIER	PIECE OU LOCAL	
OPH77	383LAD0001 26/08/2019	WC (Rez de chaussée)	
ELEMENT	DESCRIPTIF DU LABORATOIRE	DATE DE PRELEVEMENT	NOM DE L'OPERATEUR
Dalle de polystyrènes	Colle beige	26/08/2019	IZABACHENE Lyes
LOCALISATION		RESULTAT	
Plafond		Fr2:Amiante non détecté

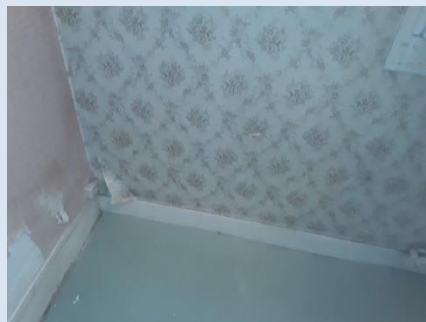
PRELEVEMENT : 383LAD0001P008			
NOM DU CLIENT	NUMERO DU DOSSIER	PIECE OU LOCAL	
OPH77	383LAD0001 26/08/2019	Chambre 3 (Rez de chaussée)	
ELEMENT	DESCRIPTIF DU LABORATOIRE	DATE DE PRELEVEMENT	NOM DE L'OPERATEUR
Enduit	Peinture non séparable + enduit plâtreux blanc en vrac avec poussières	26/08/2019	IZABACHENE Lyes
LOCALISATION		RESULTAT	
Mur C		Amiante non détecté

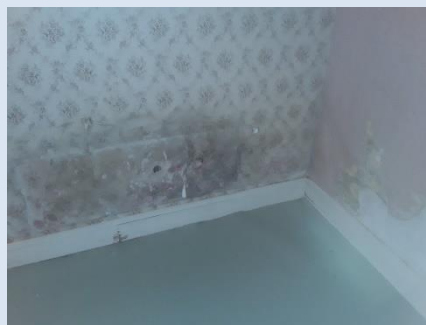
PRELEVEMENT : 383LAD0001P009			
NOM DU CLIENT	NUMERO DU DOSSIER	PIECE OU LOCAL	
OPH77	383LAD0001 26/08/2019	Chambre 3 (Rez de chaussée)	
ELEMENT	DESCRIPTIF DU LABORATOIRE	DATE DE PRELEVEMENT	NOM DE L'OPERATEUR
Enduit	Peinture en faible quantité non séparable + enduit plâtreux blanc	26/08/2019	IZABACHENE Lyes
LOCALISATION		RESULTAT	
Mur B		Amiante non détecté

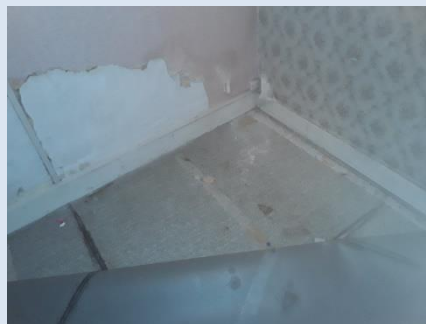
PRELEVEMENT : 383LAD0001P010			
NOM DU CLIENT	NUMERO DU DOSSIER	PIECE OU LOCAL	
OPH77	383LAD0001 26/08/2019	Chambre 3 (Rez de chaussée)	
ELEMENT	DESCRIPTIF DU LABORATOIRE	DATE DE PRELEVEMENT	NOM DE L'OPERATEUR
Revêtement de sols	Revêtement souple gris avec couche fibreuse	26/08/2019	IZABACHENE Lyes
LOCALISATION		RESULTAT	
Sol		Fr1:Amiante non détecté

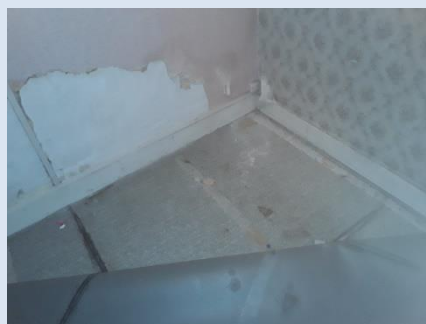
PRELEVEMENT : 383LAD0001P010			
NOM DU CLIENT	NUMERO DU DOSSIER	PIECE OU LOCAL	
OPH77	383LAD0001 26/08/2019	Chambre 3 (Rez de chaussée)	
ELEMENT	DESCRIPTIF DU LABORATOIRE	DATE DE PRELEVEMENT	NOM DE L'OPERATEUR
Revêtement de sols	Colle polymère jaune non séparable + ragréage gris en faible quantité non séparable + matériau compact gris hétérogène	26/08/2019	IZABACHENE Lyes
LOCALISATION		RESULTAT	
Sol		Fr2:Amiante non détecté

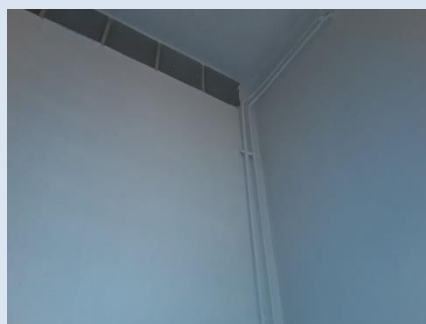
PRELEVEMENT : 383LAD0001P011			
NOM DU CLIENT	NUMERO DU DOSSIER	PIECE OU LOCAL	
OPH77	383LAD0001 26/08/2019	Salle de bains (Rez de chaussée)	
ELEMENT	DESCRIPTIF DU LABORATOIRE	DATE DE PRELEVEMENT	NOM DE L'OPERATEUR
Enduit / Calicot	Peintures multiples avec couche en toile et poussières non séparable + enduit plâtreux blanc en vrac + bois en faible quantité non séparable	26/08/2019	IZABACHENE Lyes
LOCALISATION		RESULTAT	
Plafond		Amiante non détecté

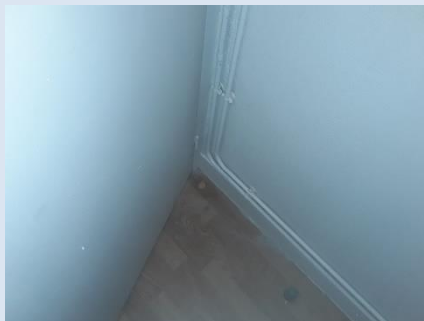
PRELEVEMENT : 383LAD0001P012			
NOM DU CLIENT	NUMERO DU DOSSIER	PIECE OU LOCAL	
OPH77	383LAD0001 26/08/2019	Salle de bains (Rez de chaussée)	
ELEMENT	DESCRIPTIF DU LABORATOIRE	DATE DE PRELEVEMENT	NOM DE L'OPERATEUR
Revêtement de sols	Revêtement souple marron	26/08/2019	IZABACHENE Lyes
LOCALISATION		RESULTAT	
Sol		Fr1:Amiante non détecté

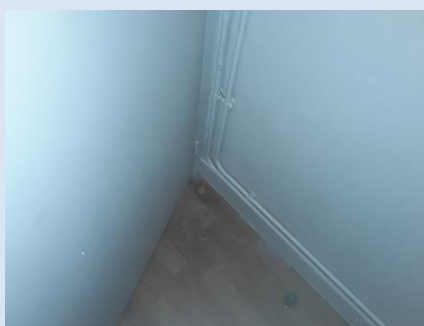
PRELEVEMENT : 383LAD0001P012			
NOM DU CLIENT	NUMERO DU DOSSIER	PIECE OU LOCAL	
OPH77	383LAD0001 26/08/2019	Salle de bains (Rez de chaussée)	
ELEMENT	DESCRIPTIF DU LABORATOIRE	DATE DE PRELEVEMENT	NOM DE L'OPERATEUR
Revêtement de sols	Joint cassant gris	26/08/2019	IZABACHENE Lyes
LOCALISATION		RESULTAT	
Sol		Fr2:Amiante non détecté

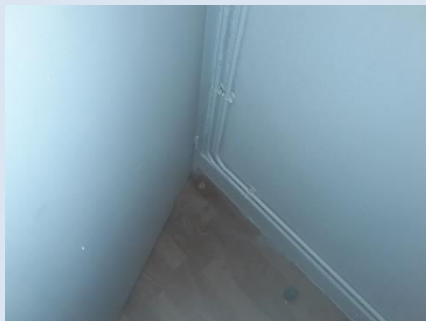
PIECE	ETAGE	ELEMENTS	DESCRIPTIF LABORATOIRE	Echantillon	REPERAGE	ETAT	RESULTAT
Salle de bains	Rez de chaussée	Revêtement de sols	Colle beige	383LAD0001P012	Sol	BON ETAT	Fr3:Amiante détecté (Chrysotile)

PRELEVEMENT : 383LAD0001P012			
NOM DU CLIENT	NUMERO DU DOSSIER	PIECE OU LOCAL	
OPH77	383LAD0001 26/08/2019	Salle de bains (Rez de chaussée)	
ELEMENT	DESCRIPTIF DU LABORATOIRE	DATE DE PRELEVEMENT	NOM DE L'OPERATEUR
Revêtement de sols	Colle beige	26/08/2019	IZABACHENE Lyes
LOCALISATION		RESULTAT	
Sol		Fr3:Amiante détecté (Chrysotile)

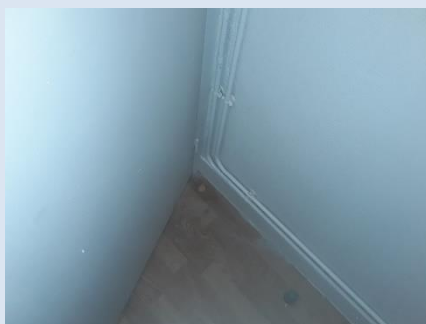
PRELEVEMENT : 383LAD0001P012			
NOM DU CLIENT	NUMERO DU DOSSIER	PIECE OU LOCAL	
OPH77	383LAD0001 26/08/2019	Salle de bains (Rez de chaussée)	
ELEMENT	DESCRIPTIF DU LABORATOIRE	DATE DE PRELEVEMENT	NOM DE L'OPERATEUR
Revêtement de sols	Carrelage	26/08/2019	IZABACHENE Lyes
LOCALISATION		RESULTAT	
Sol		Fr4:Amiante non détecté

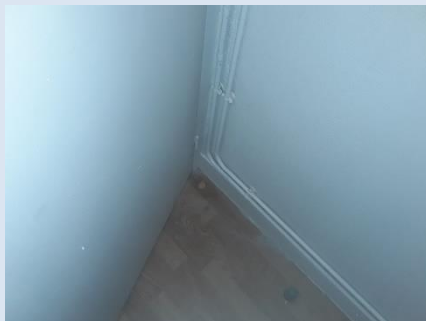
PRELEVEMENT : 383LAD0001P012			
NOM DU CLIENT	NUMERO DU DOSSIER	PIECE OU LOCAL	
OPH77	383LAD0001 26/08/2019	Salle de bains (Rez de chaussée)	
ELEMENT	DESCRIPTIF DU LABORATOIRE	DATE DE PRELEVEMENT	NOM DE L'OPERATEUR
Revêtement de sols	Colle polymère jaune	26/08/2019	IZABACHENE Lyes
LOCALISATION		RESULTAT	
Sol		Fr5:Amiante non détecté

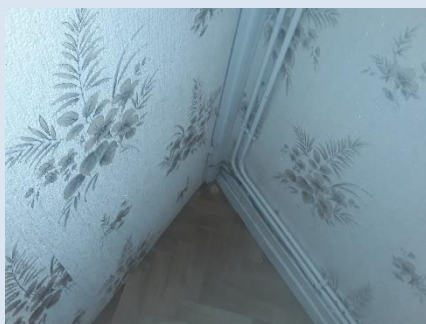
PRELEVEMENT : 383LAD0001P013			
NOM DU CLIENT	NUMERO DU DOSSIER	PIECE OU LOCAL	
OPH77	383LAD0001 26/08/2019	Chambre 2 (Rez de chaussée)	
ELEMENT	DESCRIPTIF DU LABORATOIRE	DATE DE PRELEVEMENT	NOM DE L'OPERATEUR
Revêtement de sols	Revêtement souple marron	26/08/2019	IZABACHENE Lyes
LOCALISATION		RESULTAT	
Sol		Fr1:Amiante non détecté

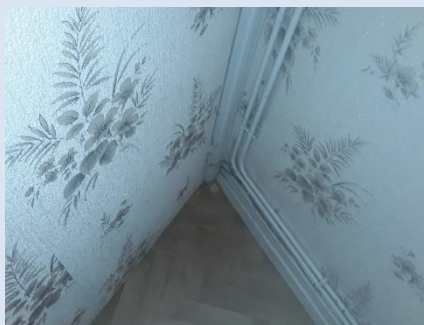
PRELEVEMENT : 383LAD0001P013			
NOM DU CLIENT	NUMERO DU DOSSIER	PIECE OU LOCAL	
OPH77	383LAD0001 26/08/2019	Chambre 2 (Rez de chaussée)	
ELEMENT	DESCRIPTIF DU LABORATOIRE	DATE DE PRELEVEMENT	NOM DE L'OPERATEUR
Revêtement de sols	Colle polymère jaune avec poussières non séparable + bois aggloméré	26/08/2019	IZABACHENE Lyes
LOCALISATION		RESULTAT	
Sol		Fr2:Amiante non détecté

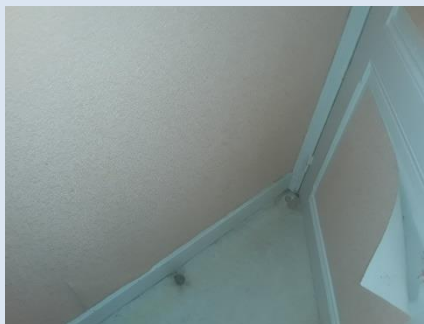
PRELEVEMENT : 383LAD0001P014			
NOM DU CLIENT	NUMERO DU DOSSIER	PIECE OU LOCAL	
OPH77	383LAD0001 26/08/2019	Chambre 1 (Rez de chaussée)	
ELEMENT	DESCRIPTIF DU LABORATOIRE	DATE DE PRELEVEMENT	NOM DE L'OPERATEUR
Revêtement de sols	Revêtement souple beige	26/08/2019	IZABACHENE Lyes
LOCALISATION		RESULTAT	
Sol		Fr1:Amiante non détecté

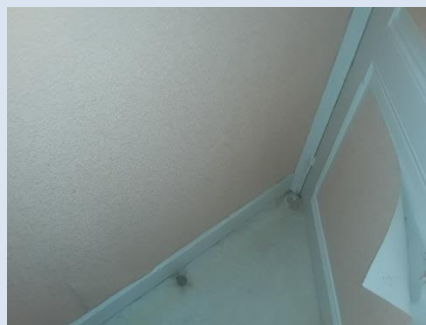
PRELEVEMENT : 383LAD0001P014			
NOM DU CLIENT	NUMERO DU DOSSIER		PIECE OU LOCAL
OPH77	383LAD0001 26/08/2019		Chambre 1 (Rez de chaussée)
ELEMENT	DESCRIPTIF DU LABORATOIRE	DATE DE PRELEVEMENT	NOM DE L'OPERATEUR
Revêtement de sols	Colle polymère jaune avec couche en mousse non séparable + bois massif	26/08/2019	IZABACHENE Lyes
LOCALISATION		RESULTAT	
Sol		Fr2:Amiante non détecté

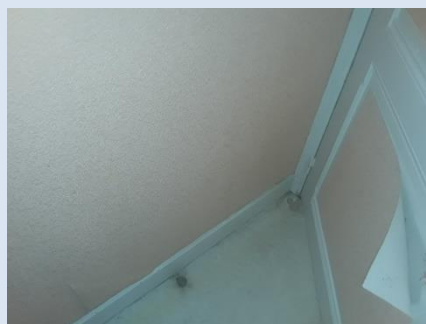
PRELEVEMENT : 383LAD0001P014			
NOM DU CLIENT	NUMERO DU DOSSIER		PIECE OU LOCAL
OPH77	383LAD0001 26/08/2019		Chambre 1 (Rez de chaussée)
ELEMENT	DESCRIPTIF DU LABORATOIRE	DATE DE PRELEVEMENT	NOM DE L'OPERATEUR
Revêtement de sols	Colle polymère jaune non séparable + moquette marron	26/08/2019	IZABACHENE Lyes
LOCALISATION		RESULTAT	
Sol		Fr3:Amiante non détecté

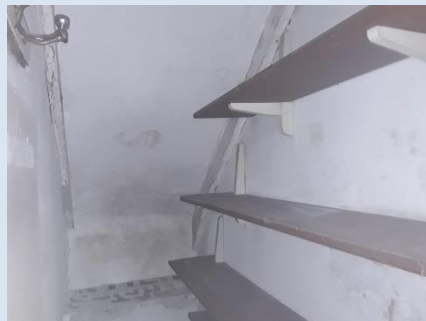
PRELEVEMENT : 383LAD0001P015			
NOM DU CLIENT	NUMERO DU DOSSIER		PIECE OU LOCAL
OPH77	383LAD0001 26/08/2019		Débarras (Rez de chaussée)
ELEMENT	DESCRIPTIF DU LABORATOIRE	DATE DE PRELEVEMENT	NOM DE L'OPERATEUR
Enduit	Peinture non séparable + enduit plâtreux blanc	26/08/2019	IZABACHENE Lyes
LOCALISATION		RESULTAT	
Plafond		Amiante non détecté

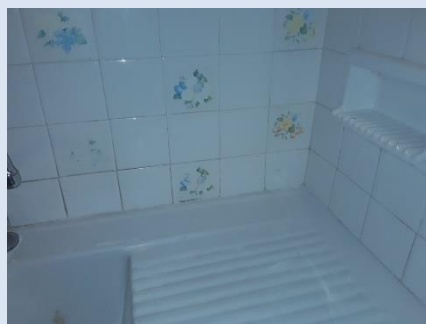
PRELEVEMENT : 383LAD0001P016			
NOM DU CLIENT	NUMERO DU DOSSIER		PIECE OU LOCAL
OPH77	383LAD0001 26/08/2019		Séjour/Cuisine (Rez de chaussée)
ELEMENT	DESCRIPTIF DU LABORATOIRE	DATE DE PRELEVEMENT	NOM DE L'OPERATEUR
Colle faïence	Carrelage	26/08/2019	IZABACHENE Lyes
LOCALISATION		RESULTAT	
Mur D		Fr1:Amiante non détecté

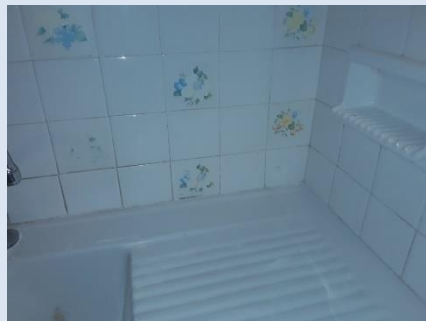
PRELEVEMENT : 383LAD0001P016			
NOM DU CLIENT	NUMERO DU DOSSIER		PIECE OU LOCAL
OPH77	383LAD0001 26/08/2019		Séjour/Cuisine (Rez de chaussée)
ELEMENT	DESCRIPTIF DU LABORATOIRE	DATE DE PRELEVEMENT	NOM DE L'OPERATEUR
Colle faïence	Colle blanche	26/08/2019	IZABACHENE Lyes
LOCALISATION		RESULTAT	
Mur D		Fr2:Amiante non détecté

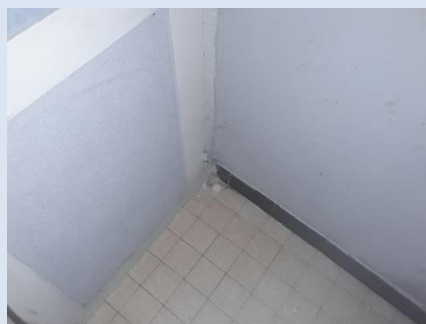
PRELEVEMENT : 383LAD0001P017			
NOM DU CLIENT	NUMERO DU DOSSIER		PIECE OU LOCAL
OPH77	383LAD0001 26/08/2019		WC (Rez de chaussée)
ELEMENT	DESCRIPTIF DU LABORATOIRE	DATE DE PRELEVEMENT	NOM DE L'OPERATEUR
Colle carrelage	Carrelage	26/08/2019	IZABACHENE Lyes
LOCALISATION		RESULTAT	
Sol		Fr1:Amiante non détecté

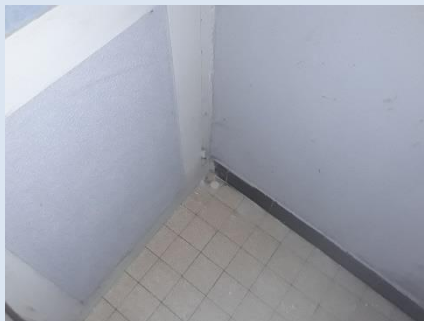
PRELEVEMENT : 383LAD0001P017			
NOM DU CLIENT	NUMERO DU DOSSIER		PIECE OU LOCAL
OPH77	383LAD0001 26/08/2019		WC (Rez de chaussée)
ELEMENT	DESCRIPTIF DU LABORATOIRE	DATE DE PRELEVEMENT	NOM DE L'OPERATEUR
Colle carrelage	Colle grise en vrac hétérogène	26/08/2019	IZABACHENE Lyes
LOCALISATION		RESULTAT	
Sol		Fr2:Amiante non détecté
