## Rapport de mission de repérage des matériaux et produits contenant de l'amiante avant réalisation de travaux

### LES PARTIES COMMUNES INTERIEURES

**35 AVENUE NORMANDIE NIEMEN  
77270 VILLEPARISIS**

RAPPORT N° :	38LAA-PCI	Laboratoire d'Analyses :	ITGA
Repérage réalisé le :	13/09/2017	Adresse laboratoire :	3 RUE ARMAND HERPIN LACROIX - CS 46537 35065 RENNES CEDEX
Accompagnateur :		Numéro d'accréditation :	1-5967
Par :	Tristan BRUNIOT	Organisme d'assurance professionnelle :	ALLIANZ
N° certificat :	CPDI 3541	Adresse assurance :	Direction Opérations Entreprises 5C Esplanade Charles de Gaulle 33081 BORDEAUX CEDEX
Date d'obtention :	06/08/2015	N° de contrat d'assurance :	55897385
Organisme certificateur	I.CERT PARC EDONIA - BAT G - RUE DE LA TERRE VICTORIA - 35760 SAINT GREGOIRE	Date de validité :	31/12/2017

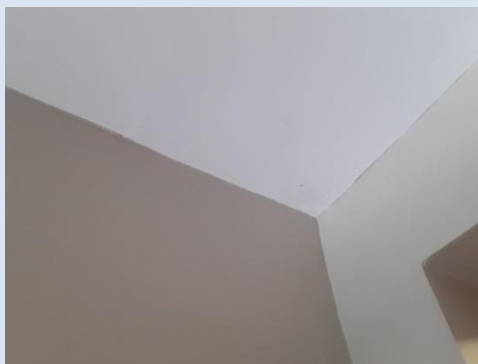
PRELEVEMENT : 38LAA-PCIP002			
NOM DU CLIENT	NUMERO DU DOSSIER		PIECE OU LOCAL
OPH77	38LAA-PCI 13/09/2017		Dégagement
ELEMENT	DESCRIPTIF DU LABORATOIRE	DATE DE PRELEVEMENT	NOM DE L'OPERATEUR
Enduit plaque de plâtre	Enduit plâtreux blanc en vrac non séparable + peinture non séparable + carton non séparable	13/09/2017	BRUNIOT Tristan
LOCALISATION		RESULTAT	
Plafond		Amiante non détecté

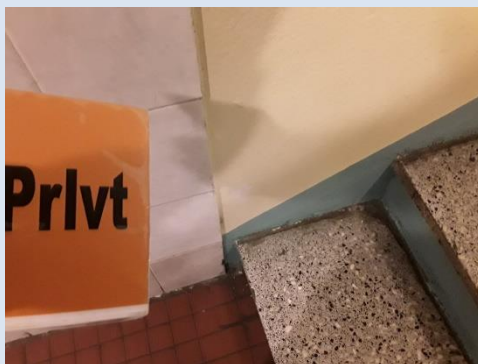
PRELEVEMENT : 38LAA-PCIP003			
NOM DU CLIENT	NUMERO DU DOSSIER		PIECE OU LOCAL
OPH77	38LAA-PCI 13/09/2017		RDC
ELEMENT	DESCRIPTIF DU LABORATOIRE	DATE DE PRELEVEMENT	NOM DE L'OPERATEUR
Enduit béton	Enduit plâtreux blanc en vrac non séparable + matériau gris en vrac non séparable + peinture non séparable	13/09/2017	BRUNIOT Tristan
LOCALISATION		RESULTAT	
Mur B		Amiante non détecté

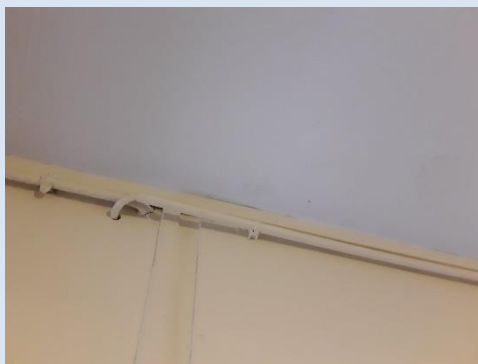
PRELEVEMENT : 38LAA-PCIP004			
NOM DU CLIENT	NUMERO DU DOSSIER		PIECE OU LOCAL
OPH77	38LAA-PCI 13/09/2017		RDC
ELEMENT	DESCRIPTIF DU LABORATOIRE	DATE DE PRELEVEMENT	NOM DE L'OPERATEUR
Enduit béton	Enduit plâtreux blanc en vrac non séparable + matériau beige en vrac non séparable + peinture non séparable	13/09/2017	BRUNIOT Tristan

LOCALISATION	RESULTAT
Plafond	Amiante non détecté

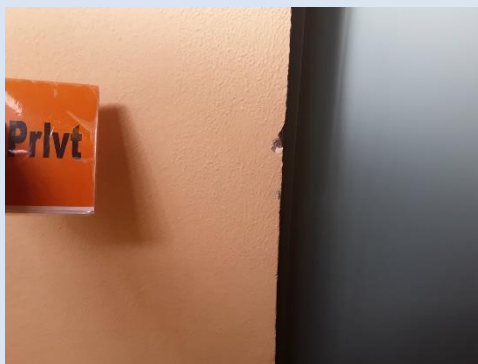
PRELEVEMENT : 38LAA-PCIP005			
NOM DU CLIENT	NUMERO DU DOSSIER		PIECE OU LOCAL
OPH77	38LAA-PCI 13/09/2017		Palier 4
ELEMENT	DESCRIPTIF DU LABORATOIRE	DATE DE PRELEVEMENT	NOM DE L'OPERATEUR
Enduit béton	Enduit plâtreux blanc en vrac + matériau gris non séparable + peintures multiples	13/09/2017	BRUNIOT Tristan

LOCALISATION	RESULTAT
Mur C	Amiante non détecté
