## Rapport de mission de repérage des matériaux et produits contenant de l'amiante avant réalisation de travaux

### LES PARTIES COMMUNES INTERIEURES

**37 AVENUE NORMANDIE NIEMEN  
77270 VILLEPARISIS**

RAPPORT N° :	38LAB-PCI	Laboratoire d'Analyses :	ITGA
Repérage réalisé le :	13/09/2017	Adresse laboratoire :	3 RUE ARMAND HERPIN LACROIX - CS 46537 35065 RENNES CEDEX
Accompagnateur :		Numéro d'accréditation :	1-5967
Par :	Tristan BRUNIOT	Organisme d'assurance professionnelle :	ALLIANZ
N° certificat :	CPDI 3541	Adresse assurance :	Direction Opérations Entreprises 5C Esplanade Charles de Gaulle 33081 BORDEAUX CEDEX
Date d'obtention :	06/08/2015	N° de contrat d'assurance :	55897385
Organisme certificateur	I.CERT PARC EDONIA - BAT G - RUE DE LA TERRE VICTORIA - 35760 SAINT GREGOIRE	Date de validité :	31/12/2017

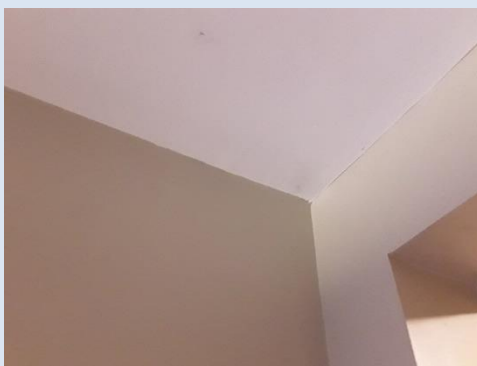
PRELEVEMENT : 38LAB-PCIP002			
NOM DU CLIENT	NUMERO DU DOSSIER		PIECE OU LOCAL
OPH77	38LAB-PCI 13/09/2017		Dégagement
ELEMENT	DESCRIPTIF DU LABORATOIRE	DATE DE PRELEVEMENT	NOM DE L'OPERATEUR
Enduit plaque de plâtre	Enduit plâtreux blanc en vrac + peinture non séparable	13/09/2017	BRUNOT Tristan
LOCALISATION		RESULTAT	
Plafond		Amiante non détecté

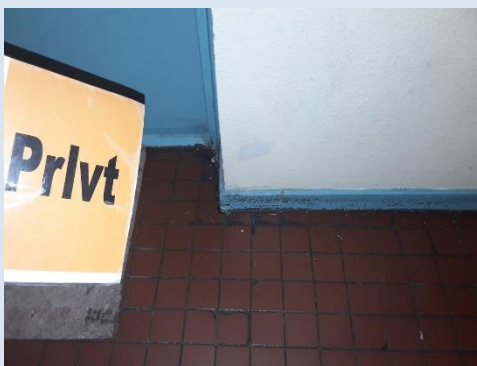
PRELEVEMENT : 38LAB-PCIP003			
NOM DU CLIENT	NUMERO DU DOSSIER		PIECE OU LOCAL
OPH77	38LAB-PCI 13/09/2017		RDC
ELEMENT	DESCRIPTIF DU LABORATOIRE	DATE DE PRELEVEMENT	NOM DE L'OPERATEUR
Enduit béton	Enduit plâtreux blanc en vrac + peintures multiples non séparable	13/09/2017	BRUNOT Tristan
LOCALISATION		RESULTAT	
Mur D		Amiante non détecté

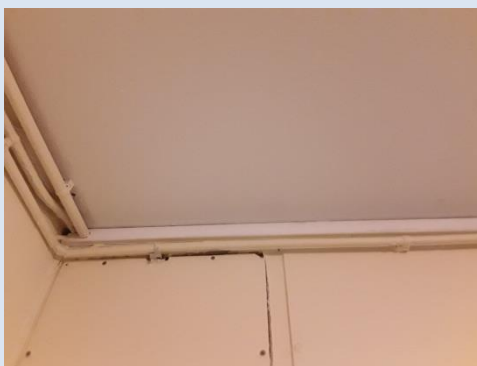
PRELEVEMENT : 38LAB-PCIP004			
NOM DU CLIENT	NUMERO DU DOSSIER		PIECE OU LOCAL
OPH77	38LAB-PCI 13/09/2017		RDC
ELEMENT	DESCRIPTIF DU LABORATOIRE	DATE DE PRELEVEMENT	NOM DE L'OPERATEUR
Enduit béton	Enduit plâtreux blanc en vrac + peinture non séparable	13/09/2017	BRUNOT Tristan
LOCALISATION		RESULTAT	
Plafond		Amiante non détecté

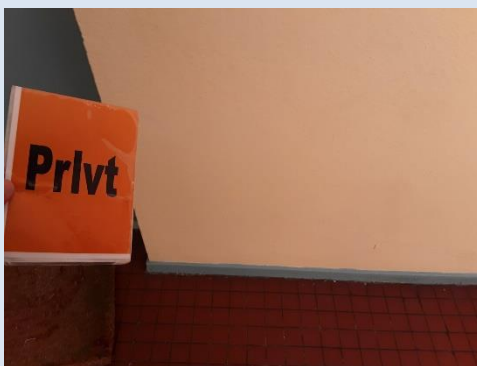
PRELEVEMENT : 38LAB-PCIP005			
NOM DU CLIENT	NUMERO DU DOSSIER		PIECE OU LOCAL
OPH77	38LAB-PCI 13/09/2017		Palier 4
ELEMENT	DESCRIPTIF DU LABORATOIRE	DATE DE PRELEVEMENT	NOM DE L'OPERATEUR
Enduit béton	Enduit plâtreux blanc en vrac + peinture non séparable	13/09/2017	BRUNOT Tristan
LOCALISATION		RESULTAT	
Mur A		Amiante non détecté

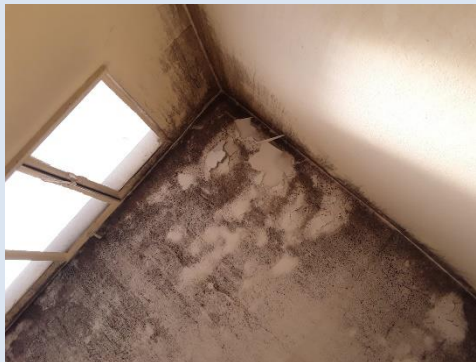
PRELEVEMENT : 38LAB-PCIP006			
NOM DU CLIENT	NUMERO DU DOSSIER		PIECE OU LOCAL
OPH77	38LAB-PCI 13/09/2017		Palier 4
ELEMENT	DESCRIPTIF DU LABORATOIRE	DATE DE PRELEVEMENT	NOM DE L'OPERATEUR
Enduit béton	Enduit plâtreux blanc en vrac + peinture non séparable	13/09/2017	BRUNIOT Tristan
LOCALISATION		RESULTAT	
Plafond		Amiante non détecté	
EMPLACEMENT
