Rapport de mission de repérage des matériaux et produits contenant de l'amiante avant réalisation de travaux

LES PARTIES COMMUNES INTERIEURES

**41 AVENUE NORMANDIE NIEMEN
77270 VILLEPARISIS**

RAPPORT N° :	38LAD-PCI	Laboratoire d'Analyses :	ITGA
Repérage réalisé le :	13/09/2017	Adresse laboratoire :	3 RUE ARMAND HERPIN LACROIX - CS 46537 35065 RENNES CEDEX
Accompagnateur :		Numéro d'accréditation :	1-5967
Par :	Tristan BRUNIOT	Organisme d'assurance professionnelle :	ALLIANZ
N° certificat :	CPDI 3541	Adresse assurance :	Direction Opérations Entreprises 5C Esplanade Charles de Gaulle 33081 BORDEAUX CEDEX
Date d'obtention :	06/08/2015	N° de contrat d'assurance :	55897385
Organisme certificateur	I.CERT PARC EDONIA - BAT G - RUE DE LA TERRE VICTORIA - 35760 SAINT GREGOIRE	Date de validité :	31/12/2017

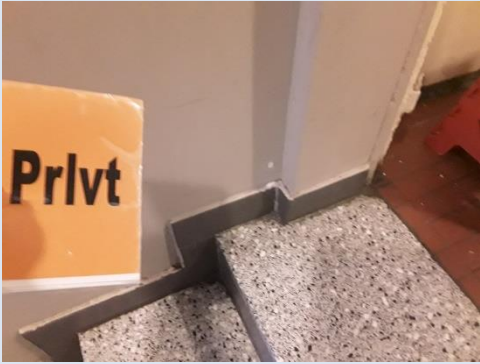
PRELEVEMENT : 38LAD-PCIP001			
NOM DU CLIENT	NUMERO DU DOSSIER		PIECE OU LOCAL
OPH77	38LAD-PCI 13/09/2017		Hall
ELEMENT	DESCRIPTIF DU LABORATOIRE	DATE DE PRELEVEMENT	NOM DE L'OPERATEUR
Enduit plaque de plâtre	Enduit plâtreux blanc en vrac + peinture non séparable + papier non séparable	13/09/2017	BRUNOT Tristan
LOCALISATION		RESULTAT	
Mur A		Amiante non détecté	
EMPLACEMENT

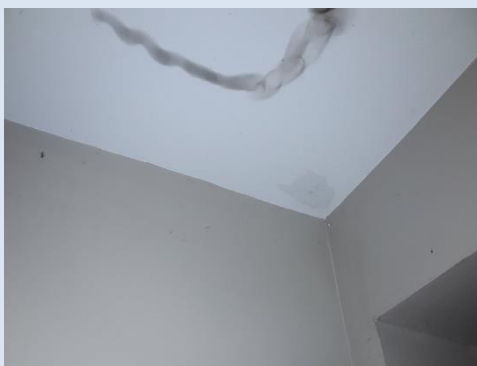
PRELEVEMENT : 38LAD-PCIP002			
NOM DU CLIENT	NUMERO DU DOSSIER		PIECE OU LOCAL
OPH77	38LAD-PCI 13/09/2017		Dégagement
ELEMENT	DESCRIPTIF DU LABORATOIRE	DATE DE PRELEVEMENT	NOM DE L'OPERATEUR
Enduit béton	Enduit plâtreux blanc en vrac + peinture non séparable	13/09/2017	BRUNOT Tristan
LOCALISATION		RESULTAT	
Plafond		Amiante non détecté

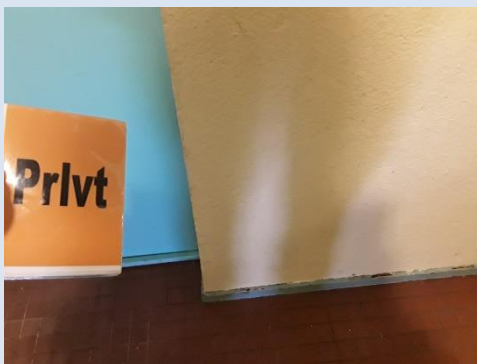
PRELEVEMENT : 38LAD-PCIP003			
NOM DU CLIENT	NUMERO DU DOSSIER		PIECE OU LOCAL
OPH77	38LAD-PCI 13/09/2017		RDC
ELEMENT	DESCRIPTIF DU LABORATOIRE	DATE DE PRELEVEMENT	NOM DE L'OPERATEUR
Enduit béton	Enduit plâtreux blanc en vrac non séparable + peintures multiples non séparable	13/09/2017	BRUNOT Tristan
LOCALISATION		RESULTAT	
Mur D		Amiante non détecté

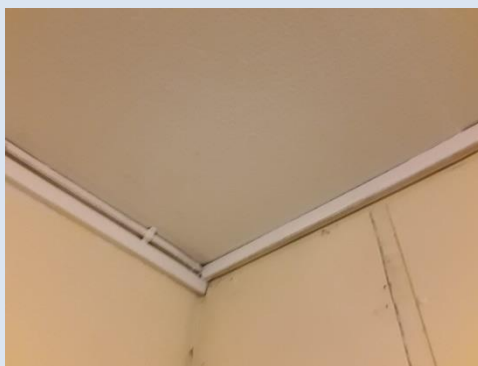
PRELEVEMENT : 38LAD-PCIP004			
NOM DU CLIENT	NUMERO DU DOSSIER		PIECE OU LOCAL
OPH77	38LAD-PCI 13/09/2017		RDC
ELEMENT	DESCRIPTIF DU LABORATOIRE	DATE DE PRELEVEMENT	NOM DE L'OPERATEUR
Enduit béton	Enduit plâtreux blanc en vrac non séparable + peinture non séparable	13/09/2017	BRUNOT Tristan
LOCALISATION		RESULTAT	
Plafond		Amiante non détecté

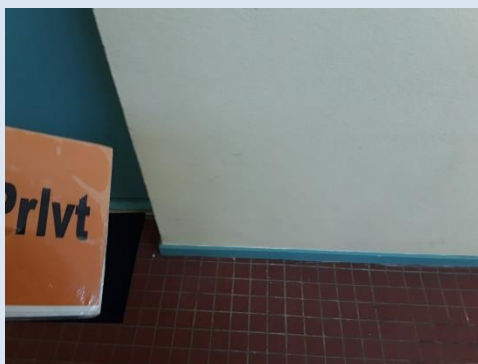
PRELEVEMENT : 38LAD-PCIP005			
NOM DU CLIENT	NUMERO DU DOSSIER		PIECE OU LOCAL
OPH77	38LAD-PCI 13/09/2017		Palier 4
ELEMENT	DESCRIPTIF DU LABORATOIRE	DATE DE PRELEVEMENT	NOM DE L'OPERATEUR
Enduit béton	Enduit plâtreux blanc en vrac non séparable + peintures multiples non séparable	13/09/2017	BRUNOT Tristan
LOCALISATION		RESULTAT	
Mur C		Amiante non détecté

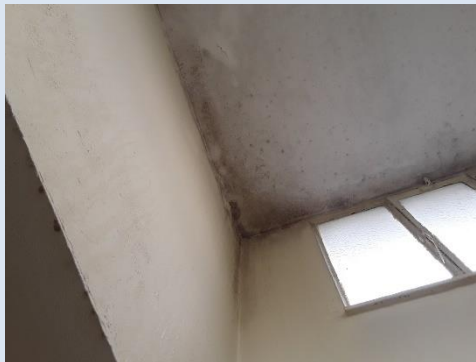
PRELEVEMENT : 38LAD-PCIP006			
NOM DU CLIENT	NUMERO DU DOSSIER		PIECE OU LOCAL
OPH77	38LAD-PCI 13/09/2017		Palier 4
ELEMENT	DESCRIPTIF DU LABORATOIRE	DATE DE PRELEVEMENT	NOM DE L'OPERATEUR
Enduit béton	Enduit plâtreux blanc en vrac + peinture non séparable	13/09/2017	BRUNOT Tristan
LOCALISATION		RESULTAT	
Plafond		Amiante non détecté
