Rapport de mission de repérage des matériaux et produits contenant de l'amiante avant réalisation de travaux

LES PARTIES COMMUNES INTERIEURES

**43 AVENUE NORMANDIE NIEMEN
77270 VILLEPARISIS**

RAPPORT N° :	38LAE-PCI	Laboratoire d'Analyses :	ITGA
Repérage réalisé le :	13/09/2017	Adresse laboratoire :	3 RUE ARMAND HERPIN LACROIX - CS 46537 35065 RENNES CEDEX
Accompagnateur :		Numéro d'accréditation :	1-5967
Par :	Tristan BRUNIOT	Organisme d'assurance professionnelle :	ALLIANZ
N° certificat :	CPDI 3541	Adresse assurance :	Direction Opérations Entreprises 5C Esplanade Charles de Gaulle 33081 BORDEAUX CEDEX
Date d'obtention :	06/08/2015	N° de contrat d'assurance :	55897385
Organisme certificateur	I.CERT PARC EDONIA - BAT G - RUE DE LA TERRE VICTORIA - 35760 SAINT GREGOIRE	Date de validité :	31/12/2017

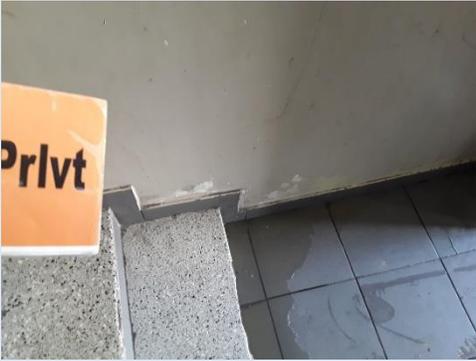
PRELEVEMENT : 38LAE-PCIP001			
NOM DU CLIENT	NUMERO DU DOSSIER		PIECE OU LOCAL
OPH77	38LAE-PCI 13/09/2017		Dégagement
ELEMENT	DESCRIPTIF DU LABORATOIRE	DATE DE PRELEVEMENT	NOM DE L'OPERATEUR
Enduit plaque de plâtre	Enduit plâtreux blanc en vrac + peinture non séparable	13/09/2017	BRUNOT Tristan
LOCALISATION		RESULTAT	
Mur C		Amiante non détecté	
EMPLACEMENT

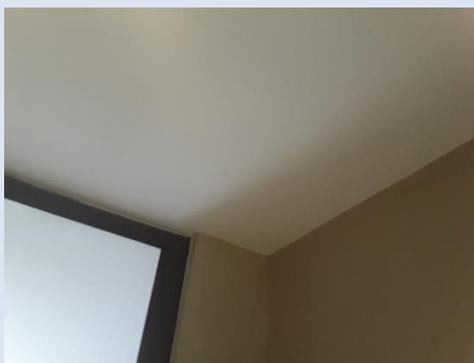
PRELEVEMENT : 38LAE-PCIP002			
NOM DU CLIENT	NUMERO DU DOSSIER		PIECE OU LOCAL
OPH77	38LAE-PCI 13/09/2017		Dégagement
ELEMENT	DESCRIPTIF DU LABORATOIRE	DATE DE PRELEVEMENT	NOM DE L'OPERATEUR
Enduit plaque de plâtre	Enduit plâtreux blanc en vrac + peinture non séparable	13/09/2017	BRUNOT Tristan
LOCALISATION		RESULTAT	
Plafond		Amiante non détecté

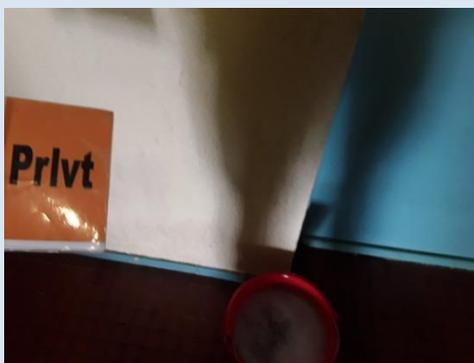
PRELEVEMENT : 38LAE-PCIP003			
NOM DU CLIENT	NUMERO DU DOSSIER		PIECE OU LOCAL
OPH77	38LAE-PCI 13/09/2017		RDC
ELEMENT	DESCRIPTIF DU LABORATOIRE	DATE DE PRELEVEMENT	NOM DE L'OPERATEUR
Enduit béton	Enduit plâtreux blanc en vrac + peintures multiples non séparable	13/09/2017	BRUNOT Tristan
LOCALISATION		RESULTAT	
Mur B		Amiante non détecté

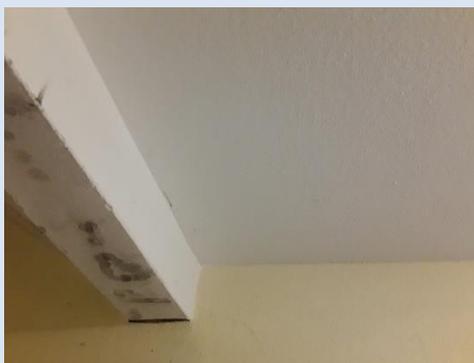
PRELEVEMENT : 38LAE-PCIP004			
NOM DU CLIENT	NUMERO DU DOSSIER		PIECE OU LOCAL
OPH77	38LAE-PCI 13/09/2017		RDC
ELEMENT	DESCRIPTIF DU LABORATOIRE	DATE DE PRELEVEMENT	NOM DE L'OPERATEUR
Enduit béton	Enduit plâtreux blanc en vrac + peintures multiples non séparable	13/09/2017	BRUNOT Tristan
LOCALISATION		RESULTAT	
Plafond		Amiante non détecté

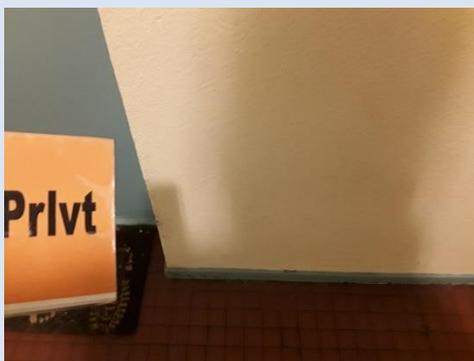
PRELEVEMENT : 38LAE-PCIP005			
NOM DU CLIENT	NUMERO DU DOSSIER		PIECE OU LOCAL
OPH77	38LAE-PCI 13/09/2017		Palier 4
ELEMENT	DESCRIPTIF DU LABORATOIRE	DATE DE PRELEVEMENT	NOM DE L'OPERATEUR
Enduit béton	Enduit plâtreux blanc en vrac + peintures multiples non séparable	13/09/2017	BRUNOT Tristan
LOCALISATION		RESULTAT	
Mur A		Amiante non détecté

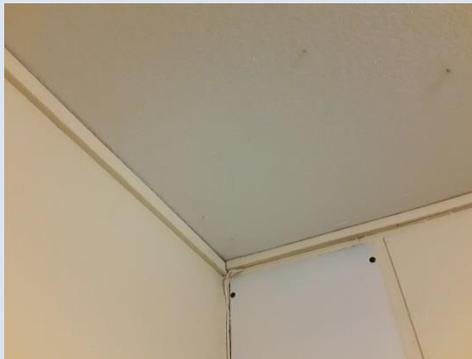
PRELEVEMENT : 38LAE-PCIP006			
NOM DU CLIENT	NUMERO DU DOSSIER		PIECE OU LOCAL
OPH77	38LAE-PCI 13/09/2017		Palier 4
ELEMENT	DESCRIPTIF DU LABORATOIRE	DATE DE PRELEVEMENT	NOM DE L'OPERATEUR
Enduit béton	Enduit plâtreux blanc en vrac + peintures multiples non séparable	13/09/2017	BRUNOT Tristan
LOCALISATION		RESULTAT	
Plafond		Amiante non détecté
