Rapport de mission de repérage des matériaux et produits contenant de l'amiante avant réalisation de travaux

58 AVENUE DE NORMANDIE NIEMEN

LOGEMENT 38LAN0002
77720 VILLEPARISIS

RAPPORT N° :	38LAN0002	Laboratoire d'Analyses :	ITGA
Repérage réalisé le :	01/02/2019	Adresse laboratoire :	3 RUE ARMAND HERPIN LACROIX - CS 46537 35065 RENNES CEDEX
Accompagnateur :		Numéro d'accréditation :	1-5967
Par :	Frédéric RAUH	Organisme d'assurance professionnelle :	AXA France
N° certificat :	8053284	Adresse assurance :	313 Terrasses de l'Arche 92727 NANTERRE CEDEX
Date d'obtention :	12/06/2017	N° de contrat d'assurance :	10158549604
Organisme certificateur	BUREAU VERITAS 60 avenue du Général de Gualle - Immeuble le Guillaumet - 92046 PARIS LA DEFENSE	Date de validité :	31/12/2019

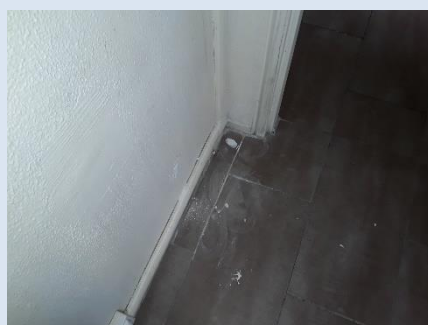
PRELEVEMENT : 38LAN0002P001			
NOM DU CLIENT	NUMERO DU DOSSIER	PIECE OU LOCAL	
OPH77	38LAN0002 01/02/2019	Cuisine (RC)	
ELEMENT	DESCRIPTIF DU LABORATOIRE	DATE DE PRELEVEMENT	NOM DE L'OPERATEUR
Carrelage	Colle bitumineuse noire en faible quantité	01/02/2019	RAUH Frédéric
LOCALISATION		RESULTAT	
Sol		Fr1:Amiante détecté (Chrysotile)

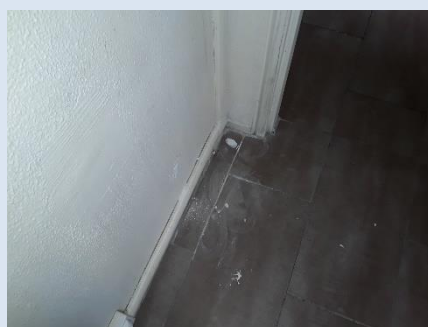
PRELEVEMENT : 38LAN0002P001			
NOM DU CLIENT	NUMERO DU DOSSIER	PIECE OU LOCAL	
OPH77	38LAN0002 01/02/2019	Cuisine (RC)	
ELEMENT	DESCRIPTIF DU LABORATOIRE	DATE DE PRELEVEMENT	NOM DE L'OPERATEUR
Carrelage	Dalle dure cassante beige + colle polymère incolore non séparable	01/02/2019	RAUH Frédéric
LOCALISATION		RESULTAT	
Sol		Fr2:Amiante détecté (Chrysotile)

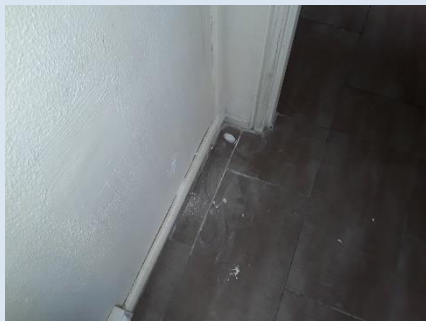
PRELEVEMENT : 38LAN0002P001			
NOM DU CLIENT	NUMERO DU DOSSIER	PIECE OU LOCAL	
OPH77	38LAN0002 01/02/2019	Cuisine (RC)	
ELEMENT	DESCRIPTIF DU LABORATOIRE	DATE DE PRELEVEMENT	NOM DE L'OPERATEUR
Carrelage	Colle grise	01/02/2019	RAUH Frédéric
LOCALISATION		RESULTAT	
Sol		Fr3:Amiante non détecté

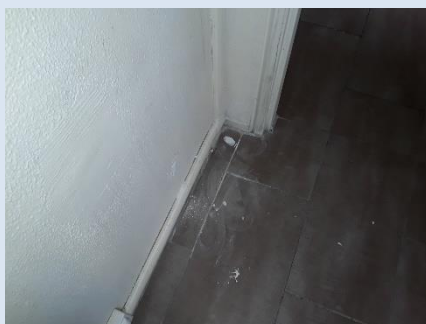
PRELEVEMENT : 38LAN0002P001			
NOM DU CLIENT	NUMERO DU DOSSIER	PIECE OU LOCAL	
OPH77	38LAN0002 01/02/2019	Cuisine (RC)	
ELEMENT	DESCRIPTIF DU LABORATOIRE	DATE DE PRELEVEMENT	NOM DE L'OPERATEUR
Carrelage	Carrelage	01/02/2019	RAUH Frédéric
LOCALISATION		RESULTAT	
Sol		Fr4:Amiante non détecté

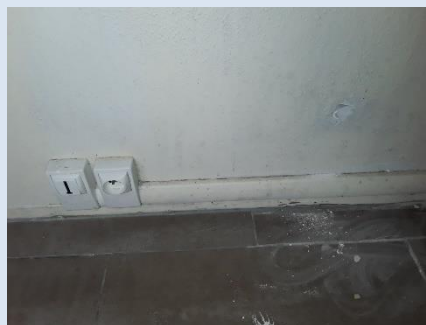
PRELEVEMENT : 38LAN0002P002			
NOM DU CLIENT	NUMERO DU DOSSIER	PIECE OU LOCAL	
OPH77	38LAN0002 01/02/2019	Cuisine (RC)	
ELEMENT	DESCRIPTIF DU LABORATOIRE	DATE DE PRELEVEMENT	NOM DE L'OPERATEUR
Enduit / Peinture plaque de plâtre	Enduit plâtreux blanc en vrac + peintures multiples non séparable + carton non séparable	01/02/2019	RAUH Frédéric
LOCALISATION		RESULTAT	
Mur C		Amiante non détecté

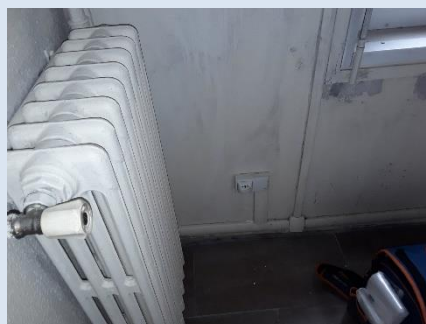
PRELEVEMENT : 38LAN0002P003			
NOM DU CLIENT	NUMERO DU DOSSIER	PIECE OU LOCAL	
OPH77	38LAN0002 01/02/2019	Cuisine (RC)	
ELEMENT	DESCRIPTIF DU LABORATOIRE	DATE DE PRELEVEMENT	NOM DE L'OPERATEUR
Enduit / Peinture béton	Enduit plâtreux blanc en faible quantité en vrac + peintures multiples non séparable	01/02/2019	RAUH Frédéric
LOCALISATION		RESULTAT	
Mur B		Amiante non détecté

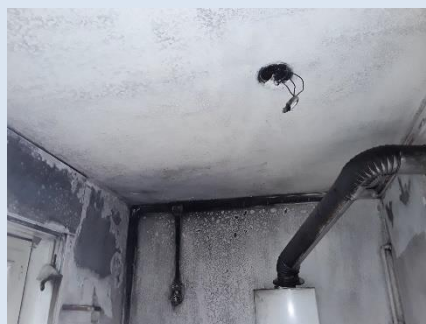
PRELEVEMENT : 38LAN0002P004			
NOM DU CLIENT	NUMERO DU DOSSIER	PIECE OU LOCAL	
OPH77	38LAN0002 01/02/2019	Cuisine (RC)	
ELEMENT	DESCRIPTIF DU LABORATOIRE	DATE DE PRELEVEMENT	NOM DE L'OPERATEUR
Enduit / Peinture béton	Enduit plâtreux blanc en vrac + peinture non séparable + matériau gris en faible quantité en vrac non séparable	01/02/2019	RAUH Frédéric
LOCALISATION		RESULTAT	
Plafond		Amiante non détecté

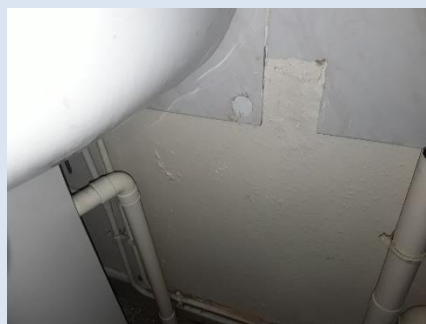
PRELEVEMENT : 38LAN0002P005			
NOM DU CLIENT	NUMERO DU DOSSIER	PIECE OU LOCAL	
OPH77	38LAN0002 01/02/2019	Salle D'eau / WC (RC)	
ELEMENT	DESCRIPTIF DU LABORATOIRE	DATE DE PRELEVEMENT	NOM DE L'OPERATEUR
Faïence 1	Peintures multiples en faible quantité	01/02/2019	RAUH Frédéric
LOCALISATION		RESULTAT	
Mur C		Fr1:Amiante non détecté

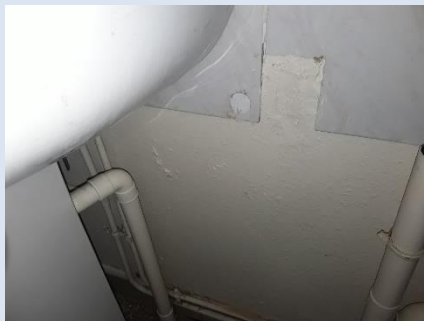
PRELEVEMENT : 38LAN0002P005			
NOM DU CLIENT	NUMERO DU DOSSIER	PIECE OU LOCAL	
OPH77	38LAN0002 01/02/2019	Salle D'eau / WC (RC)	
ELEMENT	DESCRIPTIF DU LABORATOIRE	DATE DE PRELEVEMENT	NOM DE L'OPERATEUR
Faïence 1	Carrelage	01/02/2019	RAUH Frédéric
LOCALISATION		RESULTAT	
Mur C		Fr2:Amiante non détecté

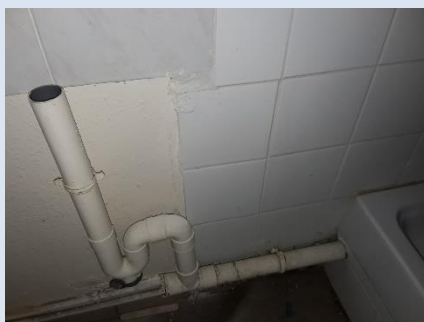
PRELEVEMENT : 38LAN0002P006			
NOM DU CLIENT	NUMERO DU DOSSIER	PIECE OU LOCAL	
OPH77	38LAN0002 01/02/2019	Salle D'eau / WC (RC)	
ELEMENT	DESCRIPTIF DU LABORATOIRE	DATE DE PRELEVEMENT	NOM DE L'OPERATEUR
Faïence 2	Colle beige avec couche cartonnée et poussières non séparable + couche plâtreuse blanche en vrac avec couche cartonnée + peinture non séparable	01/02/2019	RAUH Frédéric
LOCALISATION		RESULTAT	
Mur B		Fr1:Amiante détecté (Chrysotile)

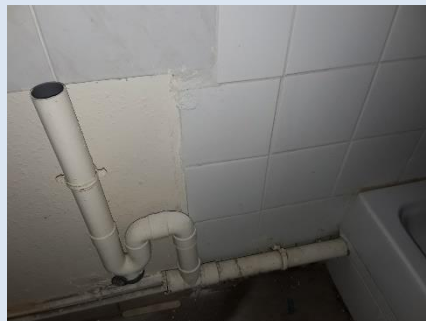
PRELEVEMENT : 38LAN0002P006			
NOM DU CLIENT	NUMERO DU DOSSIER	PIECE OU LOCAL	
OPH77	38LAN0002 01/02/2019	Salle D'eau / WC (RC)	
ELEMENT	DESCRIPTIF DU LABORATOIRE	DATE DE PRELEVEMENT	NOM DE L'OPERATEUR
Faïence 2	Carrelage	01/02/2019	RAUH Frédéric
LOCALISATION		RESULTAT	
Mur B		Fr2:Amiante non détecté

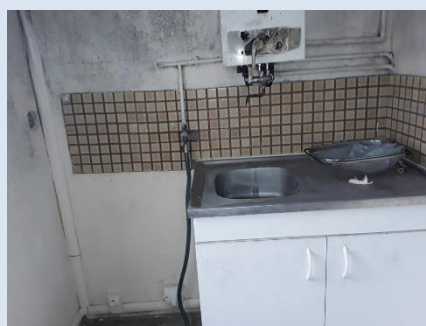
PRELEVEMENT : 38LAN0002P007			
NOM DU CLIENT	NUMERO DU DOSSIER	PIECE OU LOCAL	
OPH77	38LAN0002 01/02/2019	Cuisine (RC)	
ELEMENT	DESCRIPTIF DU LABORATOIRE	DATE DE PRELEVEMENT	NOM DE L'OPERATEUR
Colle faïence	Peintures multiples	01/02/2019	RAUH Frédéric
LOCALISATION		RESULTAT	
Mur B		Fr1:Amiante non détecté

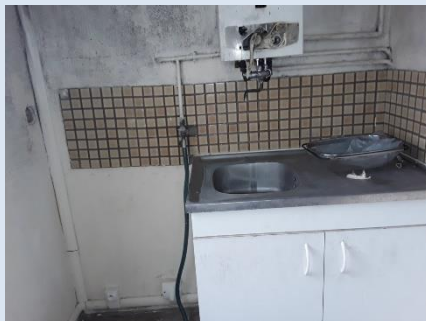
PRELEVEMENT : 38LAN0002P007			
NOM DU CLIENT	NUMERO DU DOSSIER		PIECE OU LOCAL
OPH77	38LAN0002 01/02/2019		Cuisine (RC)
ELEMENT	DESCRIPTIF DU LABORATOIRE	DATE DE PRELEVEMENT	NOM DE L'OPERATEUR
Colle faïence	Carrelage	01/02/2019	RAUH Frédéric
LOCALISATION		RESULTAT	
Mur B		Fr2:Amiante non détecté

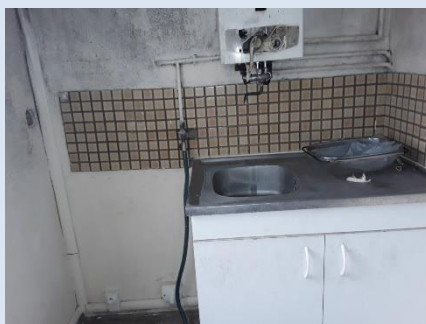
PRELEVEMENT : 38LAN0002P007			
NOM DU CLIENT	NUMERO DU DOSSIER		PIECE OU LOCAL
OPH77	38LAN0002 01/02/2019		Cuisine (RC)
ELEMENT	DESCRIPTIF DU LABORATOIRE	DATE DE PRELEVEMENT	NOM DE L'OPERATEUR
Colle faïence	Colle beige avec couche en toile et poussières	01/02/2019	RAUH Frédéric
LOCALISATION		RESULTAT	
Mur B		Fr3:Amiante non détecté

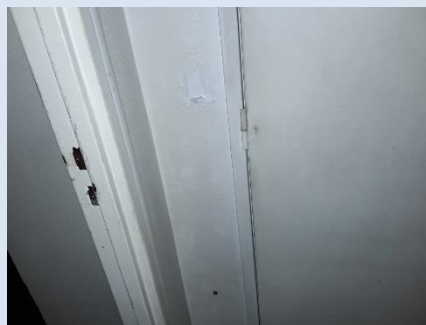
PRELEVEMENT : 38LAN0002P008			
NOM DU CLIENT	NUMERO DU DOSSIER		PIECE OU LOCAL
OPH77	38LAN0002 01/02/2019		Entrée (RC)
ELEMENT	DESCRIPTIF DU LABORATOIRE	DATE DE PRELEVEMENT	NOM DE L'OPERATEUR
Enduit / Peinture plaque de plâtre	Peinture	01/02/2019	RAUH Frédéric
LOCALISATION		RESULTAT	
Mur C		Fr1:Amiante détecté (Chrysotile)

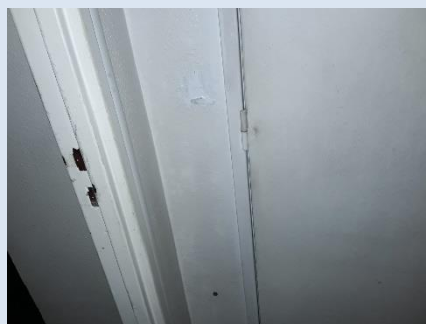
PRELEVEMENT : 38LAN0002P008			
NOM DU CLIENT	NUMERO DU DOSSIER		PIECE OU LOCAL
OPH77	38LAN0002 01/02/2019		Entrée (RC)
ELEMENT	DESCRIPTIF DU LABORATOIRE	DATE DE PRELEVEMENT	NOM DE L'OPERATEUR
Enduit / Peinture plaque de plâtre	Enduit plâtreux blanc en vrac + carton non séparable	01/02/2019	RAUH Frédéric
LOCALISATION		RESULTAT	
Mur C		Fr2:Amiante non détecté

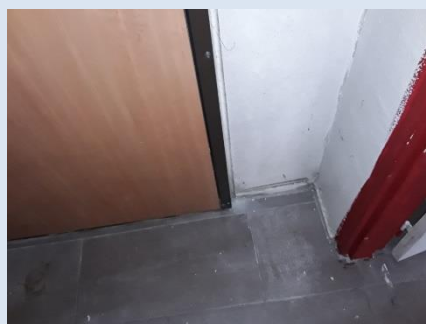
PRELEVEMENT : 38LAN0002P009			
NOM DU CLIENT	NUMERO DU DOSSIER	PIECE OU LOCAL	
OPH77	38LAN0002 01/02/2019	Entrée (RC)	
ELEMENT	DESCRIPTIF DU LABORATOIRE	DATE DE PRELEVEMENT	NOM DE L'OPERATEUR
Enduit / Peinture béton	Matériau compact gris hétérogène	01/02/2019	RAUH Frédéric
LOCALISATION		RESULTAT	
Mur D		Fr1:Amiante non détecté

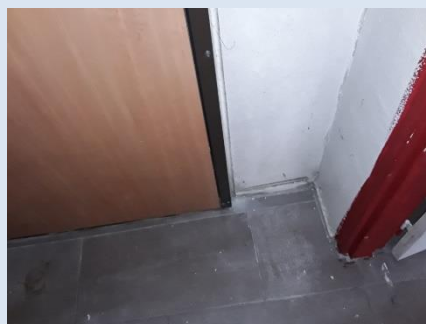
PRELEVEMENT : 38LAN0002P009			
NOM DU CLIENT	NUMERO DU DOSSIER	PIECE OU LOCAL	
OPH77	38LAN0002 01/02/2019	Entrée (RC)	
ELEMENT	DESCRIPTIF DU LABORATOIRE	DATE DE PRELEVEMENT	NOM DE L'OPERATEUR
Enduit / Peinture béton	Enduit beige en vrac + peintures multiples avec poussières non séparable + matériau mousse jaune en faible quantité non séparable	01/02/2019	RAUH Frédéric
LOCALISATION		RESULTAT	
Mur D		Fr2:Amiante détecté (Chrysotile)

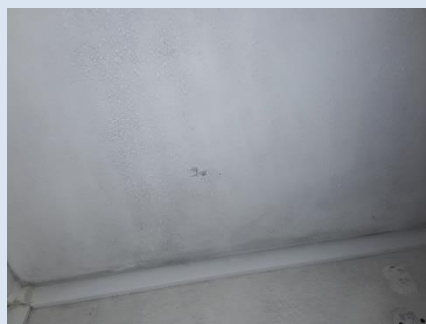
PRELEVEMENT : 38LAN0002P010			
NOM DU CLIENT	NUMERO DU DOSSIER		PIECE OU LOCAL
OPH77	38LAN0002 01/02/2019		Entrée (RC)
ELEMENT	DESCRIPTIF DU LABORATOIRE	DATE DE PRELEVEMENT	NOM DE L'OPERATEUR
Enduit / Peinture béton	Enduit beige en vrac + peinture avec poussières non séparable + matériau gris en vrac non séparable	01/02/2019	RAUH Frédéric
LOCALISATION		RESULTAT	
Plafond		Amiante détecté (Chrysotile)

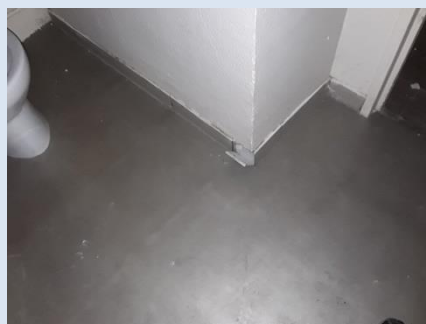
PRELEVEMENT : 38LAN0002P011			
NOM DU CLIENT	NUMERO DU DOSSIER		PIECE OU LOCAL
OPH77	38LAN0002 01/02/2019		Salle D'eau / WC (RC)
ELEMENT	DESCRIPTIF DU LABORATOIRE	DATE DE PRELEVEMENT	NOM DE L'OPERATEUR
Colle plinthe	Colle grise avec poussières	01/02/2019	RAUH Frédéric
LOCALISATION		RESULTAT	
Mur D		Fr1:Amiante non détecté

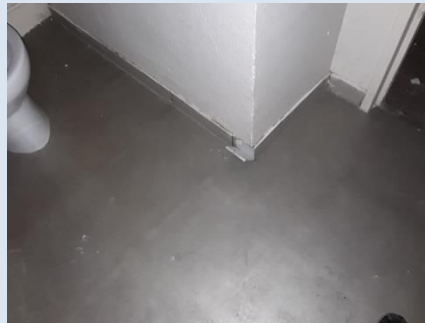
PRELEVEMENT : 38LAN0002P011			
NOM DU CLIENT	NUMERO DU DOSSIER	PIECE OU LOCAL	
OPH77	38LAN0002 01/02/2019	Salle D'eau / WC (RC)	
ELEMENT	DESCRIPTIF DU LABORATOIRE	DATE DE PRELEVEMENT	NOM DE L'OPERATEUR
Colle plinthe	Couche plâtreuse blanche + peinture non séparable	01/02/2019	RAUH Frédéric
LOCALISATION		RESULTAT	
Mur D		Fr2:Amiante non détecté	
EMPLACEMENT
