Rapport de mission de repérage des matériaux et produits contenant de l'amiante avant réalisation de travaux

R. 4412-97 modifié par le décret 2012-639 du 4 mai 2012
Norme NF X 46-020

35 AVENUE NORMANDIE NIEMAN APT 4

RAPPORT N° :	OPH77 38LAA0004	Date d'émission du rapport :	30/08/2017
Le repérage a été réalisé le :	24/08/2017	Accompagnateur :	
Par :	Mohamed BOUDLAL	Laboratoire d'Analyses :	ITGA
N° certificat de qualification :	C017-SE03-2017	Adresse laboratoire :	3 RUE ARMAND HERPIN LACROIX - CS 46537 35065 RENNES CEDEX
Date d'obtention :	28/04/2017	Numéro d'accréditation :	1-5967
Le présent rapport est établi par une personne dont les compétences sont certifiées par :	QUALIT'COMPETENCES 16 rue Villars - 57100 THONVILLE	Organisme d'assurance professionnelle :	ALLIANZ
		Adresse assurance :	Direction Opérations Entreprises 5C Esplanade Charles de Gaulle 33081 BORDEAUX CEDEX
		N° de contrat d'assurance :	55897385
		Date de validité :	31/12/2017

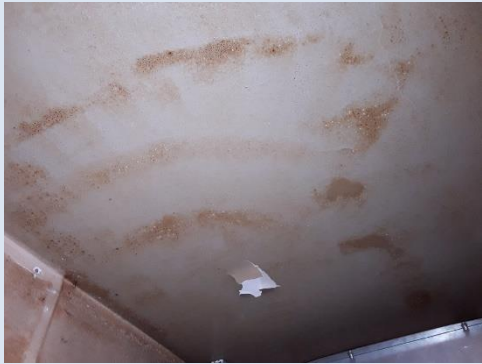
PRELEVEMENT : 38LAA0004P008		
NOM DU CLIENT	NUMERO DU DOSSIER	PIECE OU LOCAL
OPH77	38LAA0004 24/08/2017	Cuisine
MATERIAU	DATE DE PRELEVEMENT	NOM DE L'OPERATEUR
Enduit plâtreux blanc en vrac non séparable + peintures multiples non séparable	24/08/2017	BOUDLAL Mohamed
LOCALISATION	RESULTAT	
Plafond	Amiante non détecté	
EMPLACEMENT
