Rapport de repérage des matériaux et produits contenant de l'amiante avant réalisation de travaux dans un immeuble bâti

35 Avenue Normandie Niemen - Logement 3 - ESC AA - R+3
77270 VILLEPARISIS

38LAA0303 01/02/2020 - 05:35

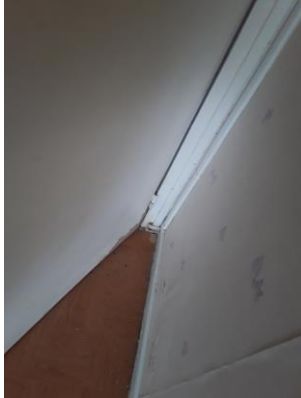
Identification : P005 (Fr1)
Pièce et étage : Chambre 1 R+3
Localisation : Sol
Parties d'ouvrages ou de composants : Autres (Dalle de sol)
Descriptif Laboratoire : Revêtement cassant marron
Résultat (justification) : Amiante non détectée (RESULTAT ANALYSE)

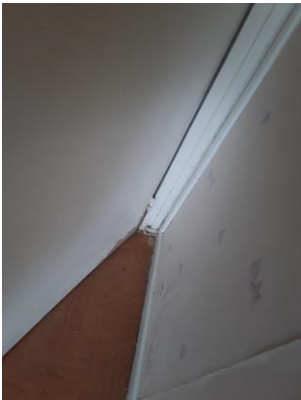
Identification : P005 (Fr2)
Pièce et étage : Chambre 1 R+3
Localisation : Sol
Parties d'ouvrages ou de composants : Autres (Dalle de sol)
Descriptif Laboratoire : Colle polymère incolore en faible quantité non séparable + dalle dure cassante noire
Résultat (justification) : Amiante détecté (RESULTAT ANALYSE)

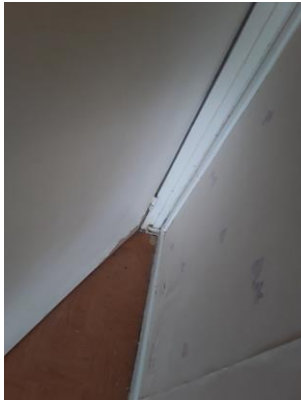
Identification : P005 (Fr3)
Pièce et étage : Chambre 1 R+3
Localisation : Sol
Parties d'ouvrages ou de composants : Autres (Dalle de sol)
Descriptif Laboratoire : Colle bitumineuse noire en faible quantité + ragréage gris en faible quantité non séparable
Résultat (justification) : Amiante détecté (RESULTAT ANALYSE)
