## Rapport de mission de repérage des matériaux et produits contenant de l'amiante avant réalisation de travaux

37 AVENUE NORMANDIE NIEMEN

MODULE 38LAB0202  
77270 VILLEPARISIS

RAPPORT N° :	38LAB0202	Laboratoire d'Analyses :	ITGA
Repérage réalisé le :	18/03/2019	Adresse laboratoire :	3 RUE ARMAND HERPIN LACROIX - CS 46537 35065 RENNES CEDEX
Accompagnateur :		Numéro d'accréditation :	1-5967
Par :	Serge TAVARES	Organisme d'assurance professionnelle :	AXA France
N° certificat :	DTI3472	Adresse assurance :	313 Terrasses de l'Arche 92727 NANTERRE CEDEX
Date d'obtention :	20/08/2018	N° de contrat d'assurance :	10158549604
Organisme certificateur		Date de validité :	31/12/2019

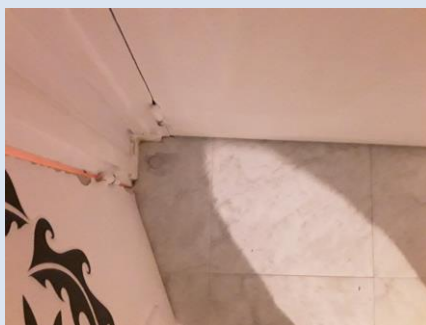
PRELEVEMENT : 38LAB0202P001			
NOM DU CLIENT	NUMERO DU DOSSIER		PIECE OU LOCAL
OPH77	38LAB0202 18/03/2019		Chambre 1 (RC)
ELEMENT	DESCRIPTIF DU LABORATOIRE	DATE DE PRELEVEMENT	NOM DE L'OPERATEUR
Dalle de sol	Revêtement cassant gris	18/03/2019	TAVARES Serge
LOCALISATION		RESULTAT	
Sol		Fr1:Amiante non détecté

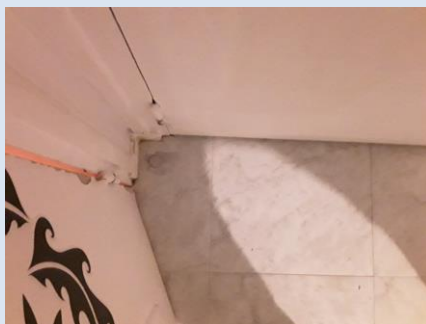
PRELEVEMENT : 38LAB0202P001			
NOM DU CLIENT	NUMERO DU DOSSIER		PIECE OU LOCAL
OPH77	38LAB0202 18/03/2019		Chambre 1 (RC)
ELEMENT	DESCRIPTIF DU LABORATOIRE	DATE DE PRELEVEMENT	NOM DE L'OPERATEUR
Dalle de sol	Colle bitumineuse noire	18/03/2019	TAVARES Serge
LOCALISATION		RESULTAT	
Sol		Fr2:Amiante détecté (Chrysotile)

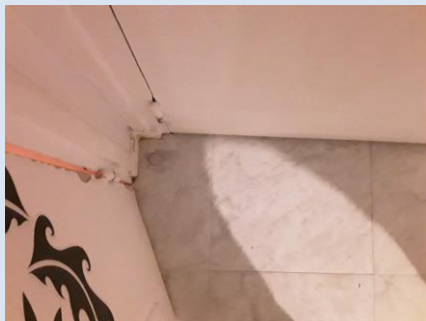
**PRELEVEMENT : 38LAB0202P001**

NOM DU CLIENT	NUMERO DU DOSSIER	PIECE OU LOCAL	
OPH77	38LAB0202 18/03/2019	Chambre 1 (RC)	
ELEMENT	DESCRIPTIF DU LABORATOIRE	DATE DE PRELEVEMENT	NOM DE L'OPERATEUR
Dalle de sol	Dalle dure cassante noire	18/03/2019	TAVARES Serge
LOCALISATION		RESULTAT	
Sol		Fr3:Amiante détecté (Chrysotile)

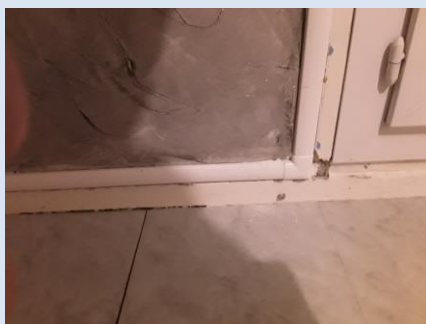
**PRELEVEMENT : 38LAB0202P002**

NOM DU CLIENT	NUMERO DU DOSSIER	PIECE OU LOCAL	
OPH77	38LAB0202 18/03/2019	Chambre 1 (RC)	
ELEMENT	DESCRIPTIF DU LABORATOIRE	DATE DE PRELEVEMENT	NOM DE L'OPERATEUR
Enduit brique plâtrière	Enduit plâtreux blanc en vrac + peinture non séparable	18/03/2019	TAVARES Serge
LOCALISATION		RESULTAT	
Mur C		Amiante non détecté

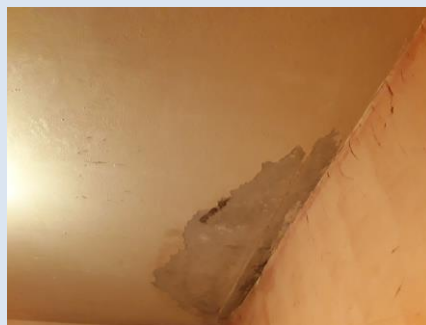
PRELEVEMENT : 38LAB0202P003			
NOM DU CLIENT	NUMERO DU DOSSIER	PIECE OU LOCAL	
OPH77	38LAB0202 18/03/2019	Chambre 3 (RC)	
ELEMENT	DESCRIPTIF DU LABORATOIRE	DATE DE PRELEVEMENT	NOM DE L'OPERATEUR
Enduit / Peinture béton	Enduit plâtreux beige en vrac + peintures multiples non séparable	18/03/2019	TAVARES Serge
LOCALISATION		RESULTAT	
Plafond		Amiante non détecté

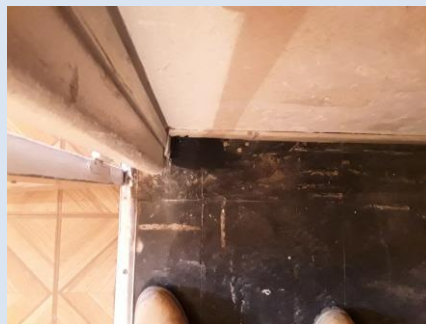
PRELEVEMENT : 38LAB0202P004			
NOM DU CLIENT	NUMERO DU DOSSIER	PIECE OU LOCAL	
OPH77	38LAB0202 18/03/2019	Débarras (RC)	
ELEMENT	DESCRIPTIF DU LABORATOIRE	DATE DE PRELEVEMENT	NOM DE L'OPERATEUR
Dalle de sol	Dalle dure cassante noire	18/03/2019	TAVARES Serge
LOCALISATION		RESULTAT	
Sol		Fr1:Amiante détecté (Chrysotile)

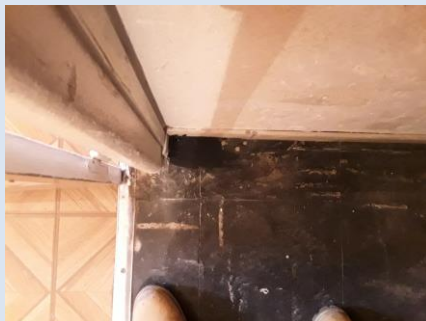
PRELEVEMENT : 38LAB0202P004			
NOM DU CLIENT	NUMERO DU DOSSIER		PIECE OU LOCAL
OPH77	38LAB0202 18/03/2019		Débarras (RC)
ELEMENT	DESCRIPTIF DU LABORATOIRE	DATE DE PRELEVEMENT	NOM DE L'OPERATEUR
Dalle de sol	Colle bitumineuse noire	18/03/2019	TAVARES Serge
LOCALISATION		RESULTAT	
Sol		Fr2:Amiante détecté (Chrysotile)

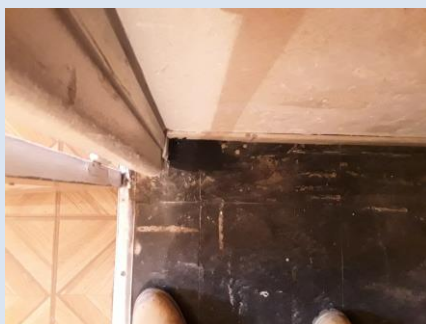
PRELEVEMENT : 38LAB0202P004			
NOM DU CLIENT	NUMERO DU DOSSIER		PIECE OU LOCAL
OPH77	38LAB0202 18/03/2019		Débarras (RC)
ELEMENT	DESCRIPTIF DU LABORATOIRE	DATE DE PRELEVEMENT	NOM DE L'OPERATEUR
Dalle de sol	Ragréage gris	18/03/2019	TAVARES Serge
LOCALISATION		RESULTAT	
Sol		Fr3:Amiante non détecté

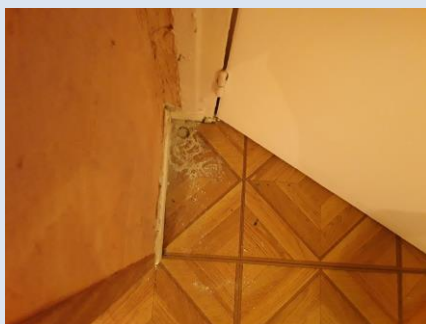
PRELEVEMENT : 38LAB0202P005			
NOM DU CLIENT	NUMERO DU DOSSIER	PIECE OU LOCAL	
OPH77	38LAB0202 18/03/2019	Couloir 1 (RC)	
ELEMENT	DESCRIPTIF DU LABORATOIRE	DATE DE PRELEVEMENT	NOM DE L'OPERATEUR
Dalle de sol	Revêtement cassant beige non séparable + colle polymère incolore non séparable + dalle dure cassante noire	18/03/2019	TAVARES Serge
LOCALISATION		RESULTAT	
Sol		Fr1:Amiante détecté (Chrysotile)

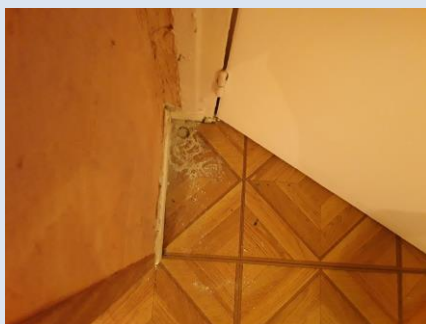
PRELEVEMENT : 38LAB0202P005			
NOM DU CLIENT	NUMERO DU DOSSIER	PIECE OU LOCAL	
OPH77	38LAB0202 18/03/2019	Couloir 1 (RC)	
ELEMENT	DESCRIPTIF DU LABORATOIRE	DATE DE PRELEVEMENT	NOM DE L'OPERATEUR
Dalle de sol	Colle bitumineuse noire en faible quantité	18/03/2019	TAVARES Serge
LOCALISATION		RESULTAT	
Sol		Fr2:Amiante détecté (Chrysotile)

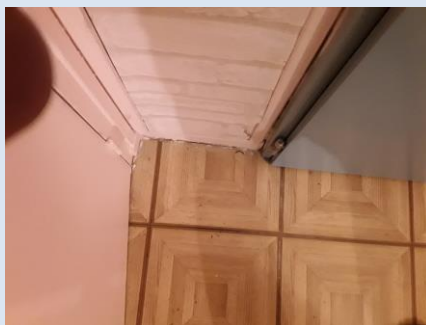
PRELEVEMENT : 38LAB0202P007			
NOM DU CLIENT	NUMERO DU DOSSIER	PIECE OU LOCAL	
OPH77	38LAB0202 18/03/2019	Entrée (RC)	
ELEMENT	DESCRIPTIF DU LABORATOIRE	DATE DE PRELEVEMENT	NOM DE L'OPERATEUR
Dalle de sol	Revêtement souple beige + colle polymère jaune non séparable	18/03/2019	TAVARES Serge
LOCALISATION		RESULTAT	
Sol		Fr1:Amiante non détecté

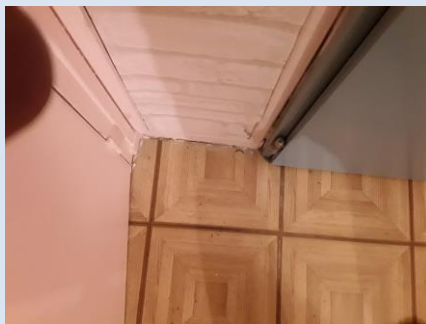
PRELEVEMENT : 38LAB0202P007			
NOM DU CLIENT	NUMERO DU DOSSIER	PIECE OU LOCAL	
OPH77	38LAB0202 18/03/2019	Entrée (RC)	
ELEMENT	DESCRIPTIF DU LABORATOIRE	DATE DE PRELEVEMENT	NOM DE L'OPERATEUR
Dalle de sol	Colle bitumineuse noire	18/03/2019	TAVARES Serge
LOCALISATION		RESULTAT	
Sol		Fr2:Amiante détecté (Chrysotile)

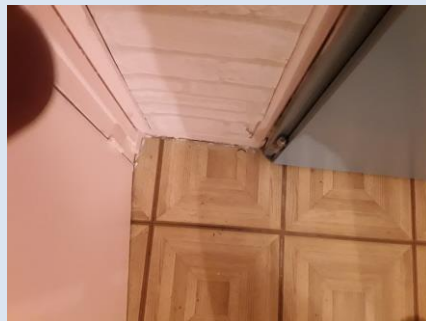
PRELEVEMENT : 38LAB0202P007			
NOM DU CLIENT	NUMERO DU DOSSIER	PIECE OU LOCAL	
OPH77	38LAB0202 18/03/2019	Entrée (RC)	
ELEMENT	DESCRIPTIF DU LABORATOIRE	DATE DE PRELEVEMENT	NOM DE L'OPERATEUR
Dalle de sol	Ragréage gris hétérogène	18/03/2019	TAVARES Serge
LOCALISATION		RESULTAT	
Sol		Fr3:Amiante non détecté

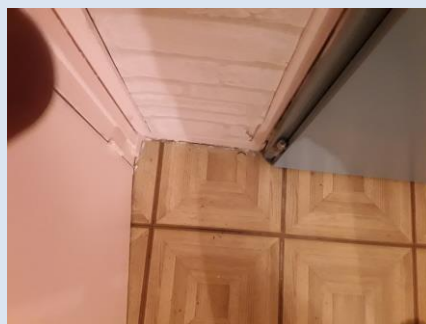
PRELEVEMENT : 38LAB0202P007			
NOM DU CLIENT	NUMERO DU DOSSIER	PIECE OU LOCAL	
OPH77	38LAB0202 18/03/2019	Entrée (RC)	
ELEMENT	DESCRIPTIF DU LABORATOIRE	DATE DE PRELEVEMENT	NOM DE L'OPERATEUR
Dalle de sol	Dalle dure cassante noire	18/03/2019	TAVARES Serge
LOCALISATION		RESULTAT	
Sol		Fr4:Amiante détecté (Chrysotile)

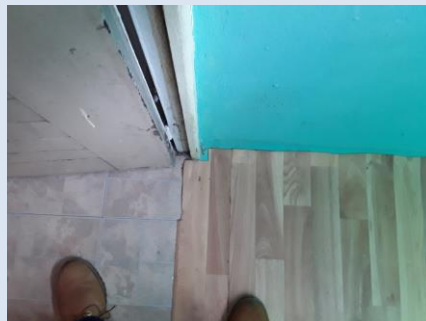
PRELEVEMENT : 38LAB0202P008			
NOM DU CLIENT	NUMERO DU DOSSIER	PIECE OU LOCAL	
OPH77	38LAB0202 18/03/2019	Loggia (RC)	
ELEMENT	DESCRIPTIF DU LABORATOIRE	DATE DE PRELEVEMENT	NOM DE L'OPERATEUR
Revêtement souple	Revêtement souple marron	18/03/2019	TAVARES Serge
LOCALISATION		RESULTAT	
Sol		Fr1:Amiante non détecté

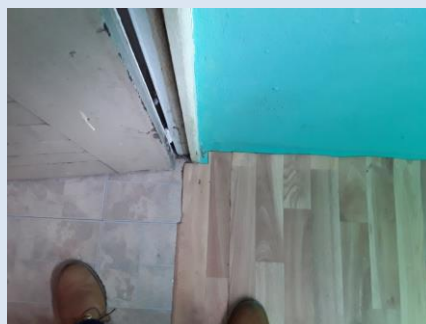
PRELEVEMENT : 38LAB0202P008			
NOM DU CLIENT	NUMERO DU DOSSIER	PIECE OU LOCAL	
OPH77	38LAB0202 18/03/2019	Loggia (RC)	
ELEMENT	DESCRIPTIF DU LABORATOIRE	DATE DE PRELEVEMENT	NOM DE L'OPERATEUR
Revêtement souple	Colle polymère jaune + peinture en faible quantité non séparable	18/03/2019	TAVARES Serge
LOCALISATION		RESULTAT	
Sol		Fr2:Amiante non détecté

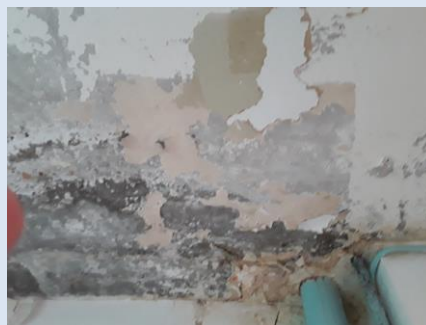
PRELEVEMENT : 38LAB0202P009			
NOM DU CLIENT	NUMERO DU DOSSIER		PIECE OU LOCAL
OPH77	38LAB0202 18/03/2019		Salle de bains (RC)
ELEMENT	DESCRIPTIF DU LABORATOIRE	DATE DE PRELEVEMENT	NOM DE L'OPERATEUR
Enduit / Peinture béton	Enduit plâtreux blanc en vrac + peinture non séparable	18/03/2019	TAVARES Serge
LOCALISATION		RESULTAT	
Plafond		Fr1:Amiante non détecté

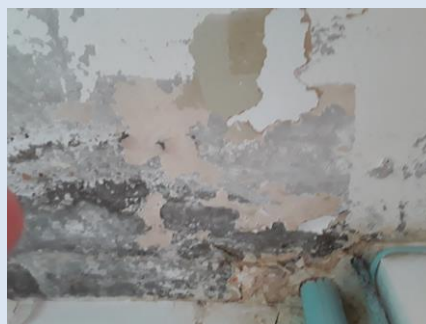
PRELEVEMENT : 38LAB0202P009			
NOM DU CLIENT	NUMERO DU DOSSIER		PIECE OU LOCAL
OPH77	38LAB0202 18/03/2019		Salle de bains (RC)
ELEMENT	DESCRIPTIF DU LABORATOIRE	DATE DE PRELEVEMENT	NOM DE L'OPERATEUR
Enduit / Peinture béton	Matériau gris en vrac	18/03/2019	TAVARES Serge
LOCALISATION		RESULTAT	
Plafond		Fr2:Amiante non détecté

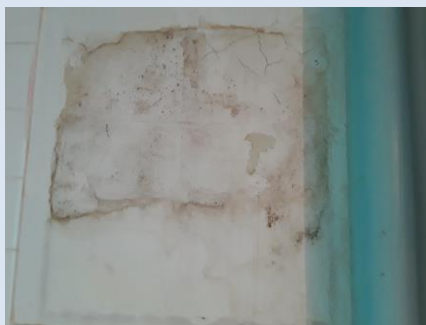
PRELEVEMENT : 38LAB0202P010			
NOM DU CLIENT	NUMERO DU DOSSIER	PIECE OU LOCAL	
OPH77	38LAB0202 18/03/2019	Salle de bains (RC)	
ELEMENT	DESCRIPTIF DU LABORATOIRE	DATE DE PRELEVEMENT	NOM DE L'OPERATEUR
Enduit brique plâtrière	Enduit plâtreux beige en vrac + peinture non séparable	18/03/2019	TAVARES Serge
LOCALISATION		RESULTAT	
Mur C		Amiante non détecté	
EMPLACEMENT
