## Rapport de mission de repérage des matériaux et produits contenant de l'amiante avant réalisation de travaux

37 AV NORMANDIE NIEMEN

77270 VILLEPARISIS

RAPPORT N° :	38LAB0204	Laboratoire d'Analyses :	ITGA
Repérage réalisé le :	21/08/2018	Adresse laboratoire :	3 RUE ARMAND HERPIN LACROIX - CS 46537 35065 RENNES CEDEX
Accompagnateur :		Numéro d'accréditation :	1-5967
Par :	Mickaël JULIEN	Organisme d'assurance professionnelle :	AXA France
N° certificat :	CPDI 4129	Adresse assurance :	313 Terrasses de l'Arche 92727 NANTERRE CEDEX
Date d'obtention :	01/01/2017	N° de contrat d'assurance :	10063271004
Organisme certificateur	I.CERT Parc Edonia - Bâtiment G - Rue de la Terre Victoria - 35760 SAINT-GREGOIRE	Date de validité :	31/12/2018

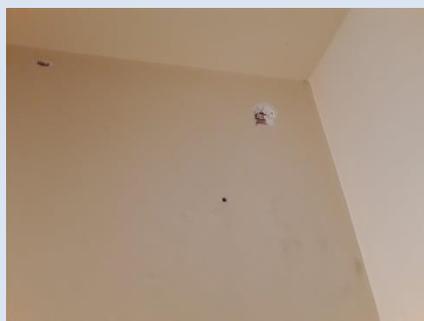
PRELEVEMENT : 38LAB0204P002			
NOM DU CLIENT	NUMERO DU DOSSIER		PIECE OU LOCAL
OPH77	38LAB0204 21/08/2018		Débarras
ELEMENT	DESCRIPTIF DU LABORATOIRE	DATE DE PRELEVEMENT	NOM DE L'OPERATEUR
Enduit	Enduit plâtreux blanc en vrac + peinture non séparable	21/08/2018	JULIEN Mickaël
LOCALISATION		RESULTAT	
Mur A		Amiante non détecté

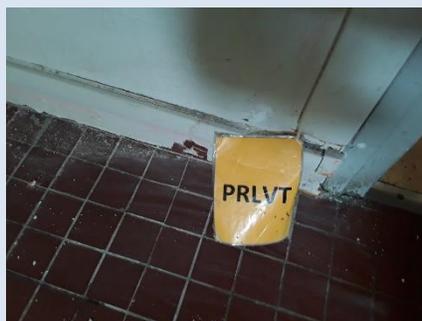
PRELEVEMENT : 38LAB0204P003			
NOM DU CLIENT	NUMERO DU DOSSIER	PIECE OU LOCAL	
OPH77	38LAB0204 21/08/2018	Salle de bains	
ELEMENT	DESCRIPTIF DU LABORATOIRE	DATE DE PRELEVEMENT	NOM DE L'OPERATEUR
Enduit	Enduit plâtreux blanc en faible quantité en vrac non séparable + peintures multiples non séparable	21/08/2018	JULIEN Mickaël
LOCALISATION		RESULTAT	
Mur D		Amiante non détecté

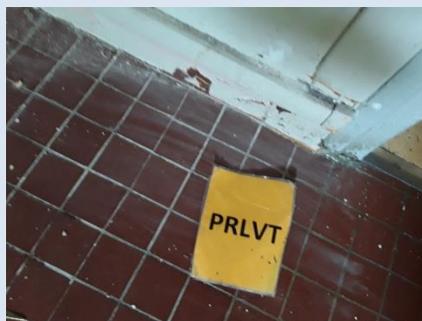
PRELEVEMENT : 38LAB0204P004			
NOM DU CLIENT	NUMERO DU DOSSIER	PIECE OU LOCAL	
OPH77	38LAB0204 21/08/2018	Salle de bains	
ELEMENT	DESCRIPTIF DU LABORATOIRE	DATE DE PRELEVEMENT	NOM DE L'OPERATEUR
Colle plinthe	Colle grise + couche plâtreuse blanche en vrac non séparable + peintures multiples + carrelage	21/08/2018	JULIEN Mickaël
LOCALISATION		RESULTAT	
Mur D		Amiante non détecté

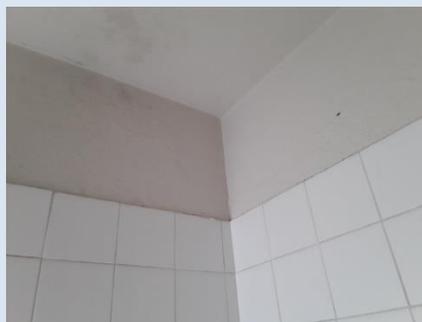
PRELEVEMENT : 38LAB0204P005			
NOM DU CLIENT	NUMERO DU DOSSIER	PIECE OU LOCAL	
OPH77	38LAB0204 21/08/2018	Salle de bains	
ELEMENT	DESCRIPTIF DU LABORATOIRE	DATE DE PRELEVEMENT	NOM DE L'OPERATEUR
Enduit béton	Enduit plâtreux blanc en vrac + peintures multiples non séparable	21/08/2018	JULIEN Mickaël
LOCALISATION		RESULTAT	
Plafond		Amiante non détecté

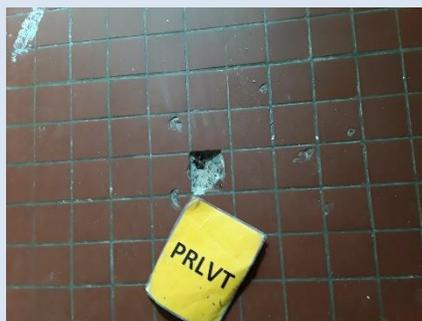
PRELEVEMENT : 38LAB0204P006			
NOM DU CLIENT	NUMERO DU DOSSIER	PIECE OU LOCAL	
OPH77	38LAB0204 21/08/2018	Salle de bains	
ELEMENT	DESCRIPTIF DU LABORATOIRE	DATE DE PRELEVEMENT	NOM DE L'OPERATEUR
Colle carrelage	Colle grise en vrac hétérogène + carrelage	21/08/2018	JULIEN Mickaël
LOCALISATION		RESULTAT	
Sols		Amiante non détecté

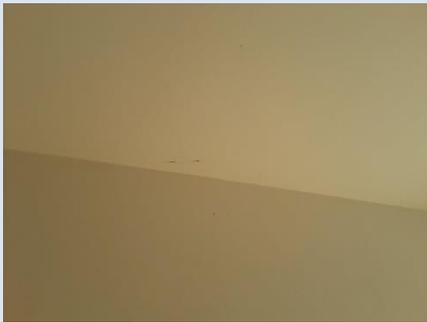
PRELEVEMENT : 38LAB0204P009			
NOM DU CLIENT	NUMERO DU DOSSIER		PIECE OU LOCAL
OPH77	38LAB0204 21/08/2018		Séjour
ELEMENT	DESCRIPTIF DU LABORATOIRE	DATE DE PRELEVEMENT	NOM DE L'OPERATEUR
Enduit béton	Enduit plâtreux blanc en faible quantité en vrac non séparable + peinture en faible quantité non séparable	21/08/2018	JULIEN Mickaël
LOCALISATION		RESULTAT	
Plafond		Amiante non détecté	
EMPLACEMENT

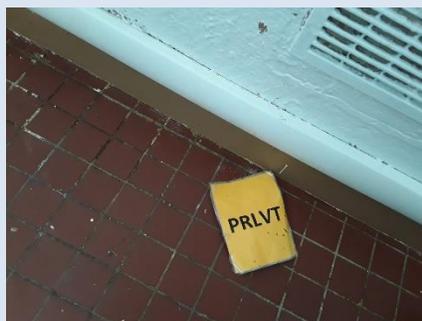
PRELEVEMENT : 38LAB0204P010			
NOM DU CLIENT	NUMERO DU DOSSIER	PIECE OU LOCAL	
OPH77	38LAB0204 21/08/2018	Cuisine	
ELEMENT	DESCRIPTIF DU LABORATOIRE	DATE DE PRELEVEMENT	NOM DE L'OPERATEUR
Enduit béton	Enduit plâtreux blanc en faible quantité en vrac non séparable + peintures multiples en vrac non séparable	21/08/2018	JULIEN Mickaël
LOCALISATION		RESULTAT	
Mur B		Amiante non détecté
