## Rapport de mission de repérage des matériaux et produits contenant de l'amiante avant réalisation de travaux

Norme NF X 46-020 V .2017

37 AV NORMANDIE NIEMEN

| RAPPORT N° : | 38LAB0401 | Laboratoire d'Analyses : | ITGA |

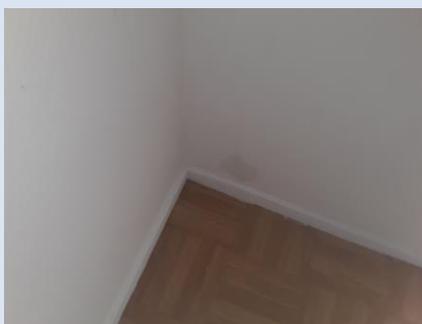
| PRELEVEMENT : 38LAB0401P001 | | | |
|---|--|---|---|
| Mur E | | Amiante non détecté | |

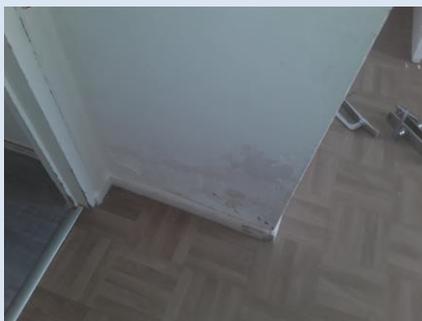
| PRELEVEMENT : 38LAB0401P002 | | | |

| PRELEVEMENT : 38LAB0401P002 | | | |
|---|---|---|---|
| Mur A | | Amiante non détecté | |

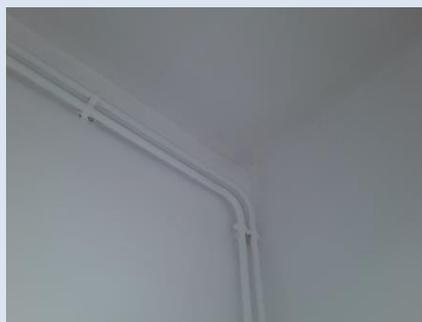
| PRELEVEMENT : 38LAB0401P003 | | | |

| PRELEVEMENT : 38LAB0401P003 | | | |
|---|--|---|---|
| Plafond | | Amiante non détecté | |

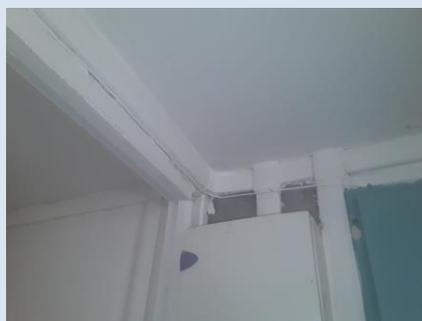
| PRELEVEMENT : 38LAB0401P004 | | | |

| PRELEVEMENT : 38LAB0401P004 | | | |
|---|---|---|---|
| Plafond | | Amiante non détecté | |

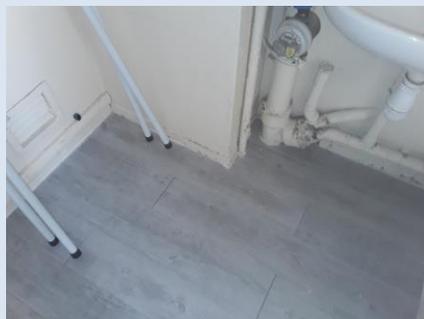
| PRELEVEMENT : 38LAB0401P006 | | | |
|---|--|---|---|
| Mur B | | Amiante non détecté | |

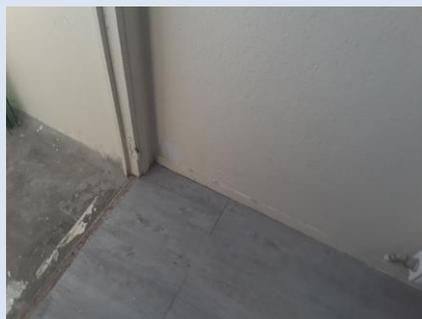
| PRELEVEMENT : 38LAB0401P007 | | | |

| PRELEVEMENT : 38LAB0401P007 | | | |
|---|--|---|---|
| Mur E | | Amiante non détecté | |

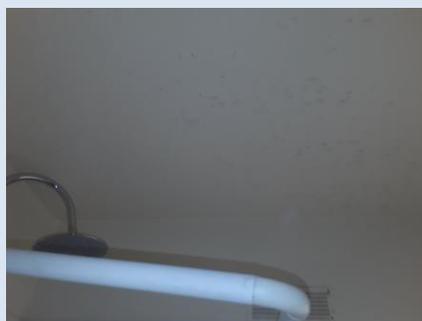
| PRELEVEMENT : 38LAB0401P008 | | | |

| PRELEVEMENT : 38LAB0401P008 | | | |
|---|--|---|---|
| Plafond | | Amiante non détecté | |

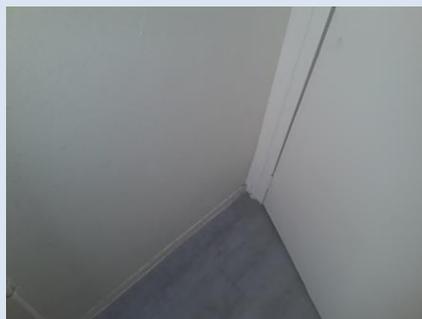
| PRELEVEMENT : 38LAB0401P009 | | | |

| PRELEVEMENT : 38LAB0401P009 | | | |
|---|---|---|---|
| Sol | | Fr1:Amiante non détecté | |

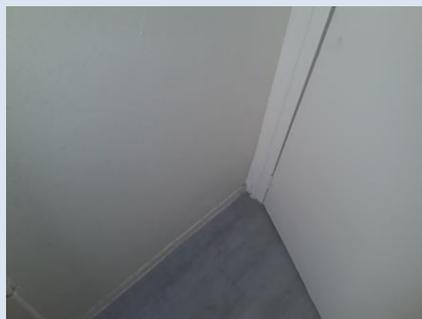
| PRELEVEMENT : 38LAB0401P009 | | | |

| PRELEVEMENT : 38LAB0401P009 | | | |
|---|---|---|---|
| Sol | | Fr2:Amiante non détecté | |

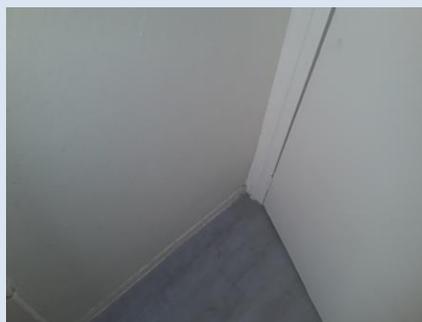
| PRELEVEMENT : 38LAB0401P009 | | | |

| PRELEVEMENT : 38LAB0401P009 | | | |
|---|---|---|---|
| Sol | | Fr3:Amiante non détecté | |

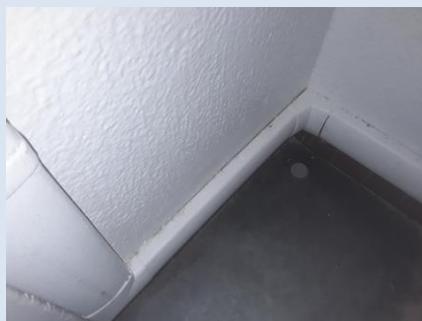
| PRELEVEMENT : 38LAB0401P010 | | | |

| PRELEVEMENT : 38LAB0401P010 | | | |
|---|---|---|---|
| Sol | | Fr1:Amiante non détecté | |

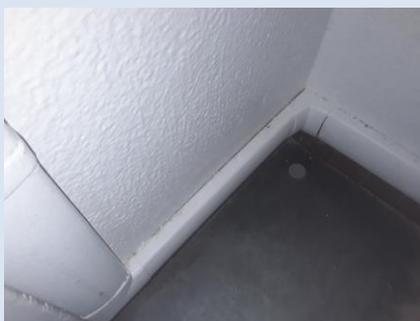
| PRELEVEMENT : 38LAB0401P010 | | | |

| PRELEVEMENT : 38LAB0401P010 | | | |
|---|---|---|---|
| Sol | | Fr2:Amiante non détecté | |

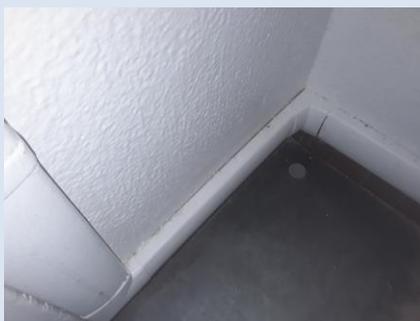
| PRELEVEMENT : 38LAB0401P010 | | | |

| PRELEVEMENT : 38LAB0401P010 | | | |
|---|---|---|---|
| Sol | | Fr3:Amiante non détecté | |

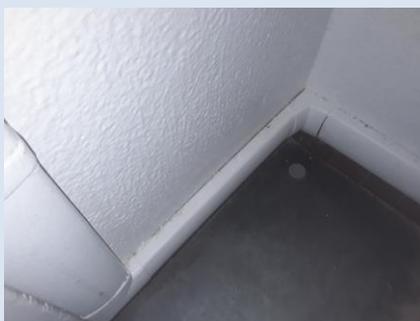
| PRELEVEMENT : 38LAB0401P010 | | | |

| PRELEVEMENT : 38LAB0401P010 | | | |
|---|---|---|---|
| Sol | | Fr4:Amiante non détecté | |

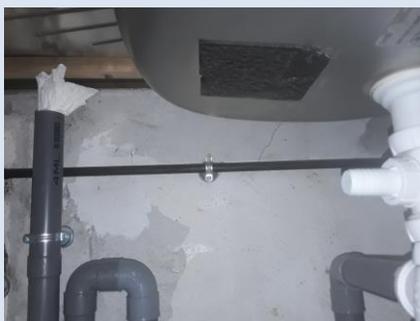
| PRELEVEMENT : 38LAB0401P011 | | | |

| PRELEVEMENT : 38LAB0401P011 | | | |
|---|---|---|---|
| Sous évier | | Amiante non détecté | |

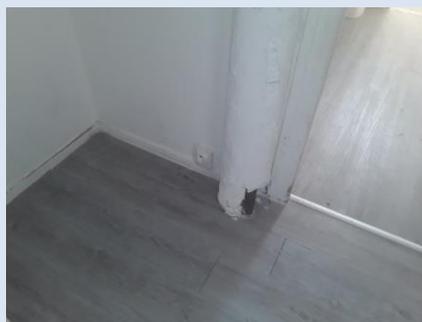
| PRELEVEMENT : 38LAB0401P012 | | | |

| PRELEVEMENT : 38LAB0401P012 | | | |
|---|--|---|---|
| Conduits | | Amiante non détecté | |
