Rapport de mission de repérage des matériaux et produits contenant de l'amiante avant réalisation de travaux

37 AVENUE NORMANDIE NIEMEN LGT 4

77270 VILLEPARISIS

Rapport N° : 38LAB0404

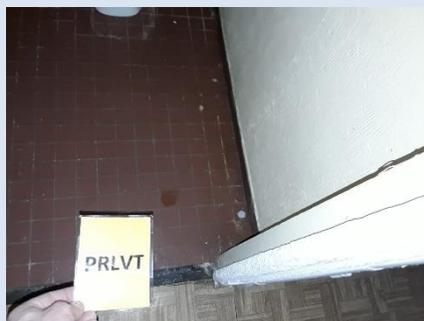
PRELEVEMENT : 38LAB0404P003			
NOM DU CLIENT	NUMERO DU DOSSIER	PIECE OU LOCAL	
OPH77	38LAB0404 08/01/2018	WC	
ELEMENT	DESCRIPTIF DU LABORATOIRE	DATE DE PRELEVEMENT	NOM DE L'OPERATEUR
Carrelage	Colle grise non séparable + ragréage gris hétérogène + carrelage	08/01/2018	CATE Laurent
LOCALISATION		RESULTAT	
Sol		Amiante non détecté

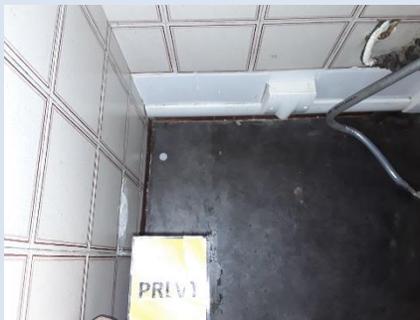
NOM DU CLIENT	NUMERO DU DOSSIER	PIECE OU LOCAL	
OPH77	38LAB0404 08/01/2018	Cuisine	
ELEMENT	DESCRIPTIF DU LABORATOIRE	DATE DE PRELEVEMENT	NOM DE L'OPERATEUR
Revêtement souple	Revêtement souple gris + colle polymère jaune non séparable + revêtement souple beige + colle polymère jaune non séparable + revêtement cassant blanc + colle polymère incolore non séparable + revêtement cassant orange	08/01/2018	CATE Laurent
LOCALISATION		RESULTAT	
Sol		Amiante non détecté

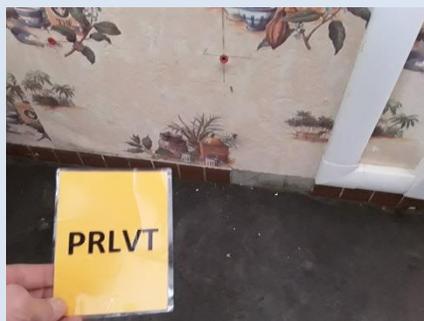
PRELEVEMENT : 38LAB0404P007			
NOM DU CLIENT	NUMERO DU DOSSIER	PIECE OU LOCAL	
OPH77	38LAB0404 08/01/2018	Cuisine	
ELEMENT	DESCRIPTIF DU LABORATOIRE	DATE DE PRELEVEMENT	NOM DE L'OPERATEUR
Colle	Colle grise	08/01/2018	CATE Laurent
LOCALISATION		RESULTAT	
Mur C		Amiante non détecté

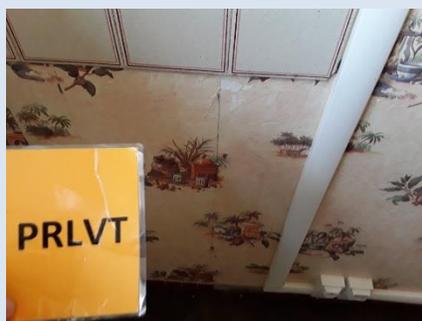
PRELEVEMENT : 38LAB0404P008			
NOM DU CLIENT	NUMERO DU DOSSIER	PIECE OU LOCAL	
OPH77	38LAB0404 08/01/2018	Cuisine	
ELEMENT	DESCRIPTIF DU LABORATOIRE	DATE DE PRELEVEMENT	NOM DE L'OPERATEUR
Enduit	Enduit plâtreux blanc en vrac + peinture non séparable	08/01/2018	CATE Laurent
LOCALISATION		RESULTAT	
Mur C		Amiante non détecté

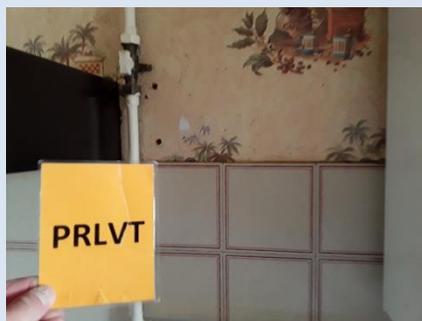
PRELEVEMENT : 38LAB0404P009			
NOM DU CLIENT	NUMERO DU DOSSIER	PIECE OU LOCAL	
OPH77	38LAB0404 08/01/2018	Cuisine	
ELEMENT	DESCRIPTIF DU LABORATOIRE	DATE DE PRELEVEMENT	NOM DE L'OPERATEUR
Enduit	Enduit plâtreux blanc en vrac + peinture non séparable + papier non séparable	08/01/2018	CATE Laurent
LOCALISATION		RESULTAT	
Mur A		Amiante non détecté

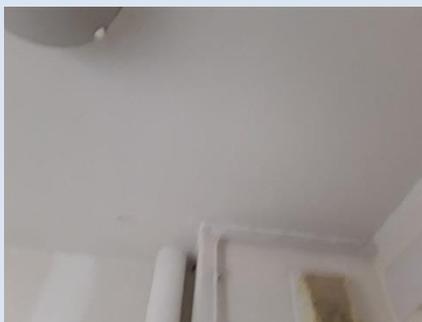
PRELEVEMENT : 38LAB0404P010			
NOM DU CLIENT	NUMERO DU DOSSIER	PIECE OU LOCAL	
OPH77	38LAB0404 08/01/2018	Salle de bains	
ELEMENT	DESCRIPTIF DU LABORATOIRE	DATE DE PRELEVEMENT	NOM DE L'OPERATEUR
Enduit	Enduit plâtreux blanc en vrac + peinture non séparable	08/01/2018	CATE Laurent
LOCALISATION		RESULTAT	
Plafond		Amiante non détecté

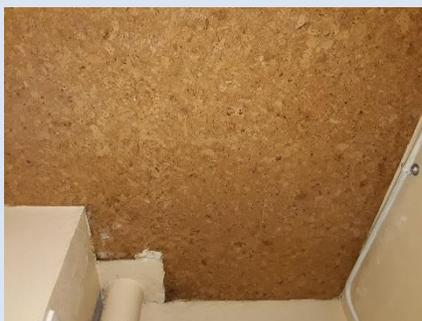
PRELEVEMENT : 38LAB0404P011			
NOM DU CLIENT	NUMERO DU DOSSIER	PIECE OU LOCAL	
OPH77	38LAB0404 08/01/2018	WC	
ELEMENT	DESCRIPTIF DU LABORATOIRE	DATE DE PRELEVEMENT	NOM DE L'OPERATEUR
Colle	Revêtement souple beige + colle polymère jaune + peinture non séparable	08/01/2018	CATE Laurent
LOCALISATION		RESULTAT	
Plafond		Amiante non détecté

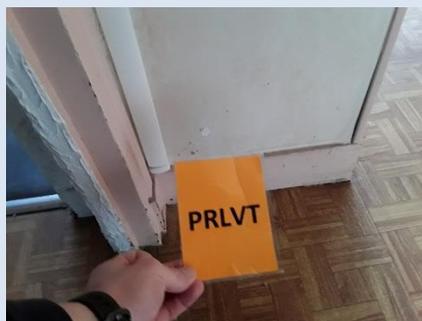
PRELEVEMENT : 38LAB0404P013			
NOM DU CLIENT	NUMERO DU DOSSIER		PIECE OU LOCAL
OPH77	38LAB0404 08/01/2018		Séjour
ELEMENT	DESCRIPTIF DU LABORATOIRE	DATE DE PRELEVEMENT	NOM DE L'OPERATEUR
Enduit	Enduit plâtreux blanc en vrac + peinture non séparable + papier non séparable	08/01/2018	CATE Laurent
LOCALISATION		RESULTAT	
Mur A		Amiante non détecté

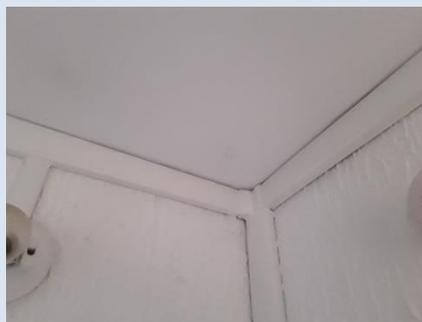
PRELEVEMENT : 38LAB0404P014			
NOM DU CLIENT	NUMERO DU DOSSIER	PIECE OU LOCAL	
OPH77	38LAB0404 08/01/2018	Entrée	
ELEMENT	DESCRIPTIF DU LABORATOIRE	DATE DE PRELEVEMENT	NOM DE L'OPERATEUR
Enduit	Enduit plâtreux blanc en vrac + peinture non séparable	08/01/2018	CATE Laurent
LOCALISATION		RESULTAT	
Plafond		Amiante non détecté

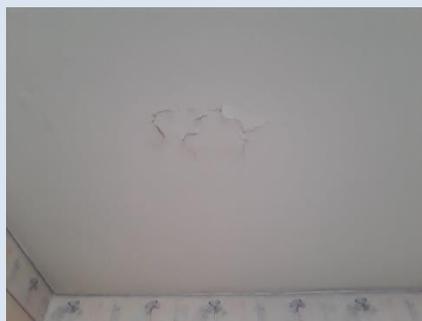
PRELEVEMENT : 38LAB0404P015			
NOM DU CLIENT	NUMERO DU DOSSIER	PIECE OU LOCAL	
OPH77	38LAB0404 08/01/2018	Séjour	
ELEMENT	DESCRIPTIF DU LABORATOIRE	DATE DE PRELEVEMENT	NOM DE L'OPERATEUR
Enduit	Enduit plâtreux blanc en vrac + peinture non séparable	08/01/2018	CATE Laurent
LOCALISATION		RESULTAT	
Plafond		Amiante non détecté
