# Rapport de repérage des matériaux et produits contenant de l'amiante avant réalisation de travaux dans un immeuble bâti

39 Av Normandie Niemen - Logement 3 - ESC AC - RC  
77270 VILLEPARISIS

38LAC0003 06/03/2020 - 12:21

Rapport N° : 38LAC0003 25/02/2020

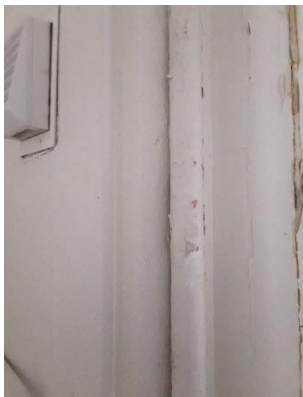
Identification : P009

Pièce et étage : Salle de bains RC

Localisation : Canalisation

Parties d'ouvrages ou de composants : Autres (Peinture)

Descriptif Laboratoire : Peintures multiples en vrac + matériau plâtreux blanc non séparable

Résultat (justification) : Amiante non détectée (RESULTAT ANALYSE)

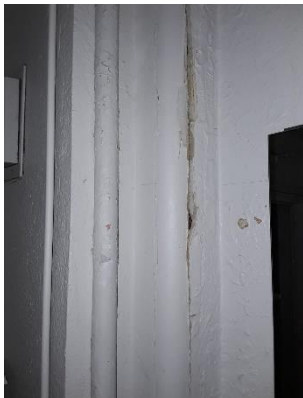
Identification : P010

Pièce et étage : Salle de bains RC

Localisation : Conduits

Parties d'ouvrages ou de composants : Autres (Peinture)

Descriptif Laboratoire : Peintures multiples + matériau plâtreux blanc

Résultat (justification) : Amiante non détectée (RESULTAT ANALYSE)
