Rapport de mission de repérage des matériaux et produits contenant de l'amiante avant réalisation de travaux

Norme NF X 46-020 V .2017

39 AV NORMANDIE NIEMEN

77270 VILLEPARISIS

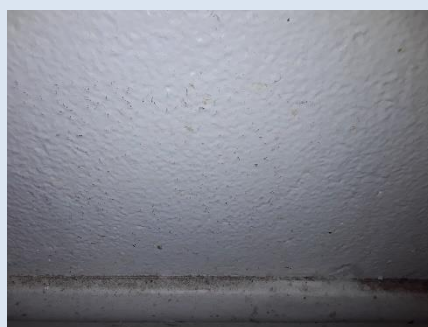
PRELEVEMENT : 38LAC0102P001			
NOM DU CLIENT	NUMERO DU DOSSIER		PIECE OU LOCAL
OPH77	38LAC0102 16/07/2019		Cuisine (Rez de chaussée)
ELEMENT	DESCRIPTIF DU LABORATOIRE	DATE DE PRELEVEMENT	NOM DE L'OPERATEUR
Enduit béton	Matériau de type système d'enduit peinture (blanc) ; matériau dur de type mortier, béton, chape (gris)	16/07/2019	BRUNOT Tristan
LOCALISATION		RESULTAT	
Mur B		AmianteNonDetecte

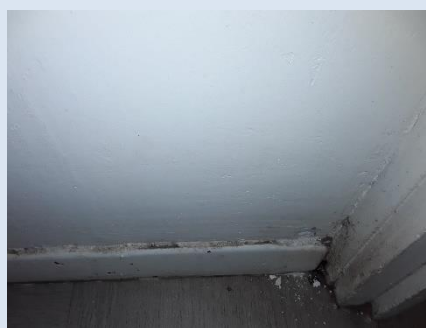
PRELEVEMENT : 38LAC0102P003			
NOM DU CLIENT	NUMERO DU DOSSIER	PIECE OU LOCAL	
OPH77	38LAC0102 16/07/2019	WC (Rez de chaussée)	
ELEMENT	DESCRIPTIF DU LABORATOIRE	DATE DE PRELEVEMENT	NOM DE L'OPERATEUR
Enduit	Matériau de type peinture (blanc) ; matériau semi-dur de type enduit (blanc) ; matériau de type peinture (orange) ; matériau semi-dur (blanc) ; matériau dur de type mortier, béton, chape (gris) en traces	16/07/2019	BRUNOT Tristan
LOCALISATION		RESULTAT	
Mur C		AmianteNonDetecte

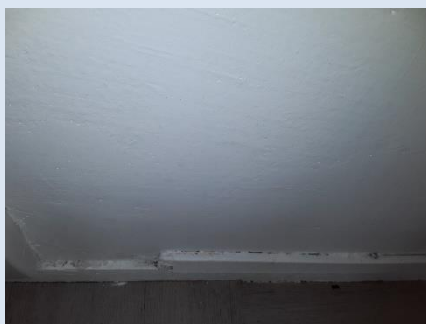
PRELEVEMENT : 38LAC0102P005			
NOM DU CLIENT	NUMERO DU DOSSIER	PIECE OU LOCAL	
OPH77	38LAC0102 16/07/2019	Chambre 3 (Rez de chaussée)	
ELEMENT	DESCRIPTIF DU LABORATOIRE	DATE DE PRELEVEMENT	NOM DE L'OPERATEUR
Enduit	Matériau de type peinture (blanc) ; matériau semi-dur de type plâtre (blanc)	16/07/2019	BRUNOT Tristan
LOCALISATION		RESULTAT	
Mur D		AmianteNonDetecte

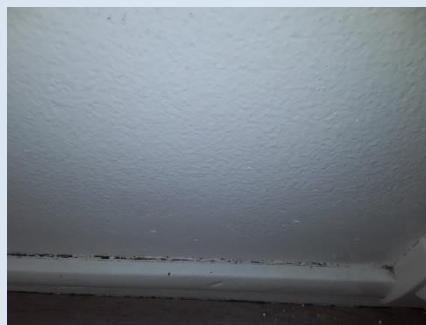
PRELEVEMENT : 38LAC0102P006			
NOM DU CLIENT	NUMERO DU DOSSIER		PIECE OU LOCAL
OPH77	38LAC0102 16/07/2019		Chambre 1 (Rez de chaussée)
ELEMENT	DESCRIPTIF DU LABORATOIRE	DATE DE PRELEVEMENT	NOM DE L'OPERATEUR
Enduit	Matériau de type peinture (blanc) ; matériau semi-dur de type plâtre (blanc)	16/07/2019	BRUNOT Tristan
LOCALISATION		RESULTAT	
Mur D		AmianteNonDetecte
