Rapport de mission de repérage des matériaux et produits contenant de l'amiante avant réalisation de travaux

Norme NF X 46-020 V .2017

39 AV NORMANDIE NIEMEN

77270 VILLEPARISIS

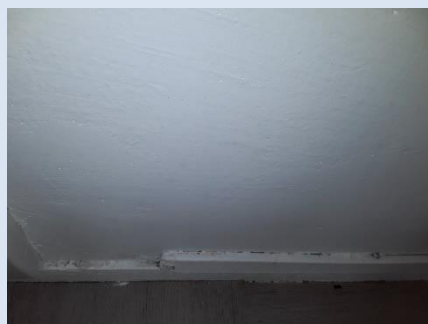
PRELEVEMENT : 38LAC0102P005			
NOM DU CLIENT	NUMERO DU DOSSIER	PIECE OU LOCAL	
OPH77	38LAC0102 16/07/2019	Chambre 3 (Rez de chaussée)	
ELEMENT	DESCRIPTIF DU LABORATOIRE	DATE DE PRELEVEMENT	NOM DE L'OPERATEUR
Enduit	Matériau de type peinture (blanc) ; matériau semi-dur de type plâtre (blanc)	16/07/2019	BRUNOT Tristan
LOCALISATION		RESULTAT	
Mur D		AmianteNonDetecte

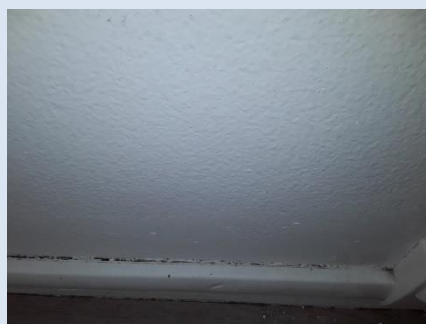
PRELEVEMENT : 38LAC0102P006			
NOM DU CLIENT	NUMERO DU DOSSIER		PIECE OU LOCAL
OPH77	38LAC0102 16/07/2019		Chambre 1 (Rez de chaussée)
ELEMENT	DESCRIPTIF DU LABORATOIRE	DATE DE PRELEVEMENT	NOM DE L'OPERATEUR
Enduit	Matériau de type peinture (blanc) ; matériau semi-dur de type plâtre (blanc)	16/07/2019	BRUNIOT Tristan
LOCALISATION		RESULTAT	
Mur D		AmianteNonDetecte
