Rapport de mission de repérage des matériaux et produits contenant de l'amiante avant réalisation de travaux

39 AV NORMANDIE NIEMEN - 2

77270 VILLEPARISIS

RAPPORT N° :	OPH77 38LAC0302	Date d'émission du rapport :	18/08/2017
Le repérage a été réalisé le :	10/08/2017	Accompagnateur :	
Par :	Tristan BRUNOT	Laboratoire d'Analyses :	ITGA
N° certificat de qualification :	CPDI 3541	Adresse laboratoire :	3 RUE ARMAND HERPIN LACROIX - CS 46537 35065 RENNES CEDEX
Date d'obtention :	06/08/2015	Numéro d'accréditation :	1-5967
Le présent rapport est établi par une personne dont les compétences sont certifiées par :	I.CERT PARC EDONIA - BAT G - RUE DE LA TERRE VICTORIA - 35760 SAINT GREGOIRE	Organisme d'assurance professionnelle :	ALLIANZ
		Adresse assurance :	Direction Opérations Entreprises 5C Esplanade Charles de Gaulle 33081 BORDEAUX CEDEX
		N° de contrat d'assurance :	55897385
		Date de validité :	31/12/2017

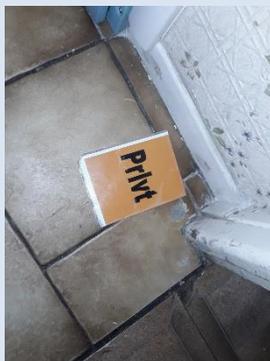
PRELEVEMENT : 38LAC0302P001		
NOM DU CLIENT	NUMERO DU DOSSIER	PIECE OU LOCAL
OPH77	38LAC0302 10/08/2017	Entrée
MATERIAU	DATE DE PRELEVEMENT	NOM DE L'OPERATEUR
Colle bitumineuse noire en faible quantité	10/08/2017	BRUNOT Tristan
LOCALISATION		RESULTAT
Sol		Fr1:Amiante détecté (Chrysotile)

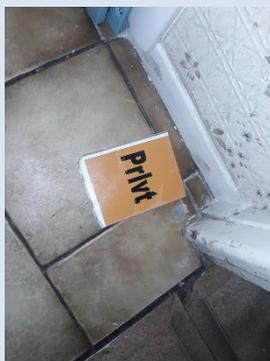
PRELEVEMENT : 38LAC0302P001		
NOM DU CLIENT	NUMERO DU DOSSIER	PIECE OU LOCAL
OPH77	38LAC0302 10/08/2017	Entrée
MATERIAU	DATE DE PRELEVEMENT	NOM DE L'OPERATEUR
Colle beige + carrelage	10/08/2017	BRUNOT Tristan
LOCALISATION		RESULTAT
Sol		Fr2:Amiante non détecté

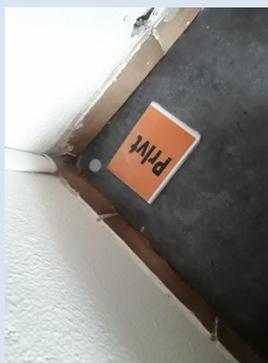
PRELEVEMENT : 38LAC0302P002		
NOM DU CLIENT	NUMERO DU DOSSIER	PIECE OU LOCAL
OPH77	38LAC0302 10/08/2017	Cuisine
MATERIAU	DATE DE PRELEVEMENT	NOM DE L'OPERATEUR
Revêtement souple beige avec couche fibreuse + colle polymère jaune avec poussières	10/08/2017	BRUNOT Tristan
LOCALISATION		RESULTAT
Sol		Amiante non détecté

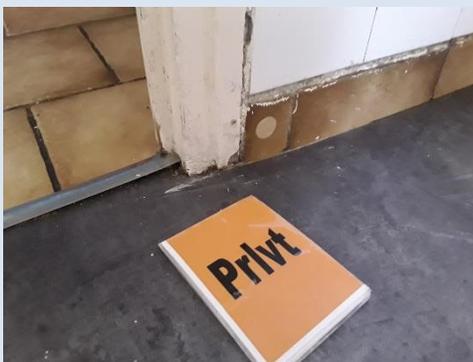
PRELEVEMENT : 38LAC0302P003		
NOM DU CLIENT	NUMERO DU DOSSIER	PIECE OU LOCAL
OPH77	38LAC0302 10/08/2017	Cuisine
MATERIAU	DATE DE PRELEVEMENT	NOM DE L'OPERATEUR
Colle beige en faible quantité non séparable + couche plâtreuse blanche en faible quantité en vrac non séparable + carrelage	10/08/2017	BRUNOT Tristan
LOCALISATION		RESULTAT
Mur A		Amiante non détecté

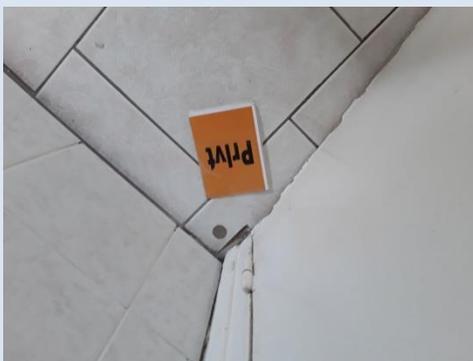
PRELEVEMENT : 38LAC0302P004		
NOM DU CLIENT	NUMERO DU DOSSIER	PIECE OU LOCAL
OPH77	38LAC0302 10/08/2017	Salle de bains
MATERIAU	DATE DE PRELEVEMENT	NOM DE L'OPERATEUR
Colle beige non séparable + matériau rose en vrac non séparable + carrelage	10/08/2017	BRUNIoT Tristan
LOCALISATION	RESULTAT	
Sol	Amiante non détecté

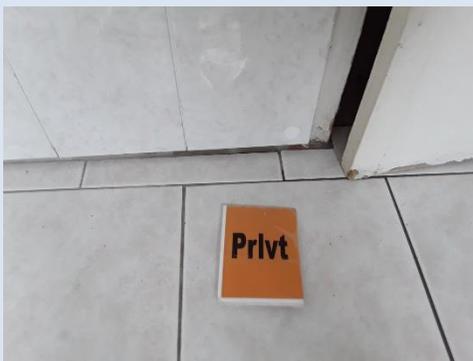
PRELEVEMENT : 38LAC0302P005		
NOM DU CLIENT	NUMERO DU DOSSIER	PIECE OU LOCAL
OPH77	38LAC0302 10/08/2017	Salle de bains
MATERIAU	DATE DE PRELEVEMENT	NOM DE L'OPERATEUR
Colle beige non séparable + peintures multiples non séparable + carrelage	10/08/2017	BRUNIoT Tristan
LOCALISATION	RESULTAT	
Mur D	Amiante non détecté

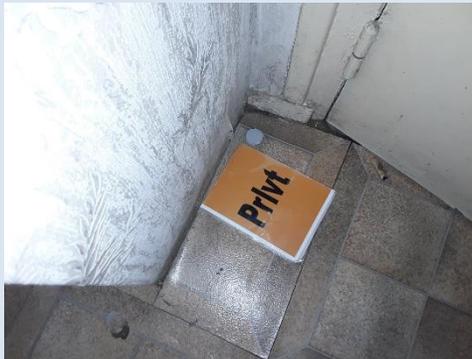
PRELEVEMENT : 38LAC0302P006		
NOM DU CLIENT	NUMERO DU DOSSIER	PIECE OU LOCAL
OPH77	38LAC0302 10/08/2017	Dégagement
MATERIAU	DATE DE PRELEVEMENT	NOM DE L'OPERATEUR
Colle polymère jaune non séparable + dalle dure cassante noire	10/08/2017	BRUNOT Tristan
LOCALISATION		RESULTAT
Sol		Fr2:Amiante détecté (Chrysotile)

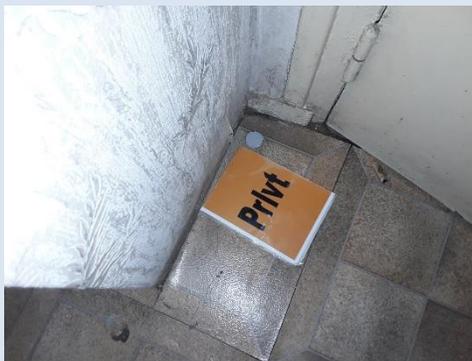
PRELEVEMENT : 38LAC0302P006		
NOM DU CLIENT	NUMERO DU DOSSIER	PIECE OU LOCAL
OPH77	38LAC0302 10/08/2017	Dégagement
MATERIAU	DATE DE PRELEVEMENT	NOM DE L'OPERATEUR
Revêtement cassant marron	10/08/2017	BRUNOT Tristan
LOCALISATION		RESULTAT
Sol		Fr1:Amiante non détecté

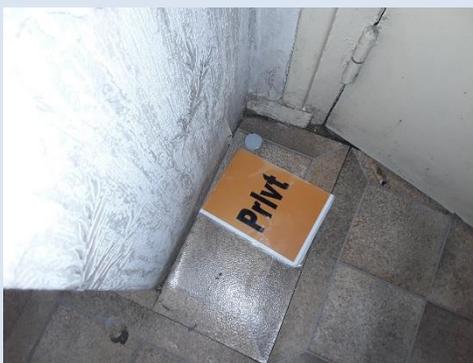
PRELEVEMENT : 38LAC0302P006		
NOM DU CLIENT	NUMERO DU DOSSIER	PIECE OU LOCAL
OPH77	38LAC0302 10/08/2017	Dégagement
MATERIAU	DATE DE PRELEVEMENT	NOM DE L'OPERATEUR
Colle bitumineuse noire en faible quantité non séparable + ragréage gris en faible quantité en vrac non séparable	10/08/2017	BRUNOT Tristan
LOCALISATION		RESULTAT
Sol		Fr3:Amiante détecté (Chrysotile)

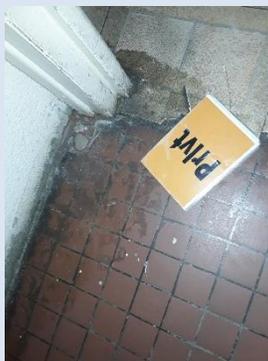
PRELEVEMENT : 38LAC0302P007		
NOM DU CLIENT	NUMERO DU DOSSIER	PIECE OU LOCAL
OPH77	38LAC0302 10/08/2017	WC
MATERIAU	DATE DE PRELEVEMENT	NOM DE L'OPERATEUR
Colle grise non séparable + matériau gris en faible quantité hétérogène non séparable + carrelage	10/08/2017	BRUNOT Tristan
LOCALISATION		RESULTAT
Sol		Amiante non détecté

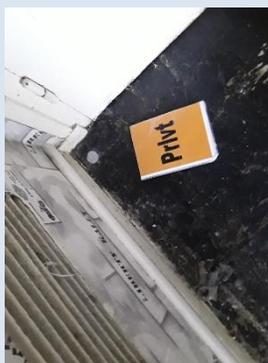
PRELEVEMENT : 38LAC0302P008		
NOM DU CLIENT	NUMERO DU DOSSIER	PIECE OU LOCAL
OPH77	38LAC0302 10/08/2017	Chambre 3
MATERIAU	DATE DE PRELEVEMENT	NOM DE L'OPERATEUR
Colle bitumineuse noire en faible quantité non séparable + ragréage gris en faible quantité en vrac non séparable	10/08/2017	BRUNOT Tristan
LOCALISATION		RESULTAT
Sol		Fr2:Amiante détecté (Chrysotile)

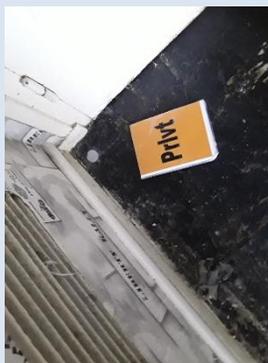
PRELEVEMENT : 38LAC0302P008		
NOM DU CLIENT	NUMERO DU DOSSIER	PIECE OU LOCAL
OPH77	38LAC0302 10/08/2017	Chambre 3
MATERIAU	DATE DE PRELEVEMENT	NOM DE L'OPERATEUR
Dalle dure cassante noire	10/08/2017	BRUNOT Tristan
LOCALISATION		RESULTAT
Sol		Fr1:Amiante détecté (Chrysotile)

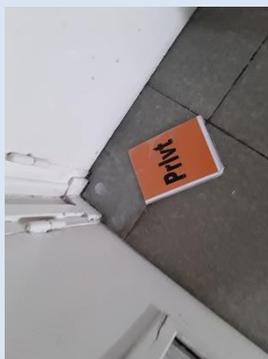
PRELEVEMENT : 38LAC0302P009		
NOM DU CLIENT	NUMERO DU DOSSIER	PIECE OU LOCAL
OPH77	38LAC0302 10/08/2017	Chambre 1
MATERIAU	DATE DE PRELEVEMENT	NOM DE L'OPERATEUR
Colle polymère jaune non séparable + dalle dure cassante noire	10/08/2017	BRUNIoT Tristan
LOCALISATION		RESULTAT
Sol		Fr2:Amiante détecté (Chrysotile)

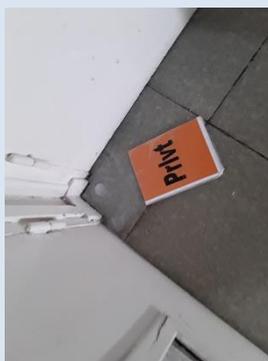
PRELEVEMENT : 38LAC0302P009		
NOM DU CLIENT	NUMERO DU DOSSIER	PIECE OU LOCAL
OPH77	38LAC0302 10/08/2017	Chambre 1
MATERIAU	DATE DE PRELEVEMENT	NOM DE L'OPERATEUR
Revêtement cassant gris	10/08/2017	BRUNIoT Tristan
LOCALISATION		RESULTAT
Sol		Fr1:Amiante non détecté

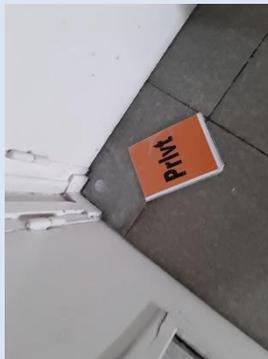
PRELEVEMENT : 38LAC0302P009		
NOM DU CLIENT	NUMERO DU DOSSIER	PIECE OU LOCAL
OPH77	38LAC0302 10/08/2017	Chambre 1
MATERIAU	DATE DE PRELEVEMENT	NOM DE L'OPERATEUR
Colle bitumineuse noire	10/08/2017	BRUNOT Tristan
LOCALISATION		RESULTAT
Sol		Fr3:Amiante détecté (Chrysotile)

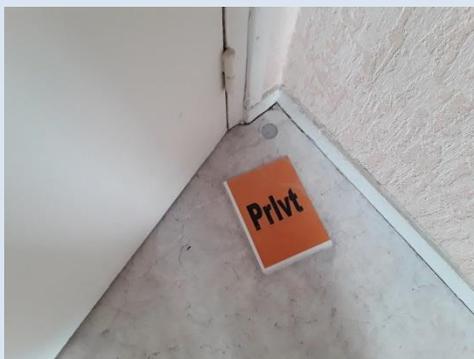
PRELEVEMENT : 38LAC0302P010		
NOM DU CLIENT	NUMERO DU DOSSIER	PIECE OU LOCAL
OPH77	38LAC0302 10/08/2017	Chambre 2
MATERIAU	DATE DE PRELEVEMENT	NOM DE L'OPERATEUR
Revêtement souple beige	10/08/2017	BRUNOT Tristan
LOCALISATION		RESULTAT
Sol		Fr1:Amiante non détecté

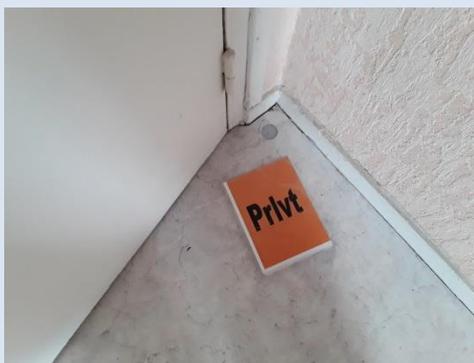
PRELEVEMENT : 38LAC0302P010		
NOM DU CLIENT	NUMERO DU DOSSIER	PIECE OU LOCAL
OPH77	38LAC0302 10/08/2017	Chambre 2
MATERIAU	DATE DE PRELEVEMENT	NOM DE L'OPERATEUR
Colle bitumineuse noire non séparable + ragréage gris en faible quantité en vrac non séparable	10/08/2017	BRUNOT Tristan
LOCALISATION		RESULTAT
Sol		Fr3:Amiante détecté (Chrysotile)

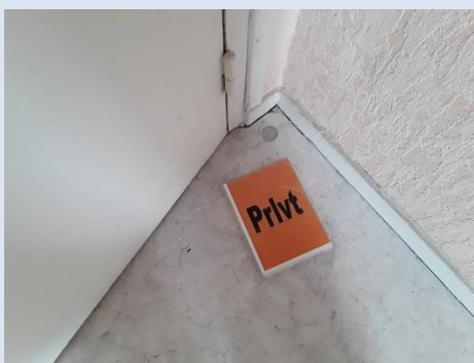
PRELEVEMENT : 38LAC0302P010		
NOM DU CLIENT	NUMERO DU DOSSIER	PIECE OU LOCAL
OPH77	38LAC0302 10/08/2017	Chambre 2
MATERIAU	DATE DE PRELEVEMENT	NOM DE L'OPERATEUR
Colle polymère jaune non séparable + dalle dure cassante noire	10/08/2017	BRUNOT Tristan
LOCALISATION		RESULTAT
Sol		Fr2:Amiante détecté (Chrysotile)

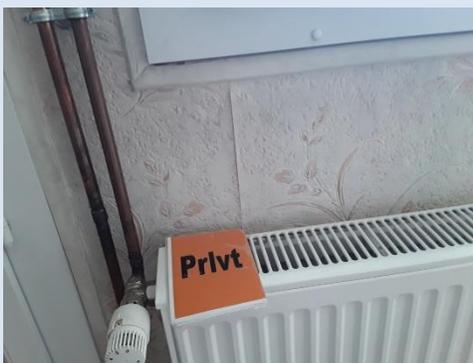
PRELEVEMENT : 38LAC0302P011		
NOM DU CLIENT	NUMERO DU DOSSIER	PIECE OU LOCAL
OPH77	38LAC0302 10/08/2017	Séjour
MATERIAU	DATE DE PRELEVEMENT	NOM DE L'OPERATEUR
Enduit plâtreux blanc en vrac non séparable + peinture en vrac non séparable	10/08/2017	BRUNOT Tristan
LOCALISATION		RESULTAT
Mur A		Amiante non détecté

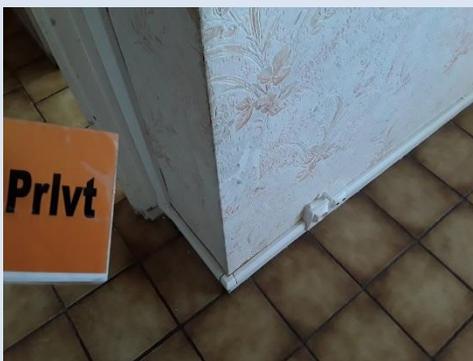
PRELEVEMENT : 38LAC0302P012		
NOM DU CLIENT	NUMERO DU DOSSIER	PIECE OU LOCAL
OPH77	38LAC0302 10/08/2017	Séjour
MATERIAU	DATE DE PRELEVEMENT	NOM DE L'OPERATEUR
Enduit plâtreux blanc en faible quantité en vrac	10/08/2017	BRUNOT Tristan
LOCALISATION		RESULTAT
Mur D		Amiante non détecté

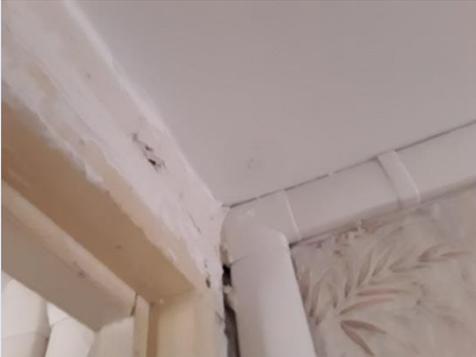
PRELEVEMENT : 38LAC0302P014		
NOM DU CLIENT	NUMERO DU DOSSIER	PIECE OU LOCAL
OPH77	38LAC0302 10/08/2017	Dégagement
MATERIAU	DATE DE PRELEVEMENT	NOM DE L'OPERATEUR
Matériau plâtreux blanc en vrac avec couche cartonnée non séparable + enduit plâtreux blanc en vrac non séparable + peinture en vrac non séparable	10/08/2017	BRUNOT Tristan
LOCALISATION		RESULTAT
Plafond		Amiante non détecté
EMPLACEMENT

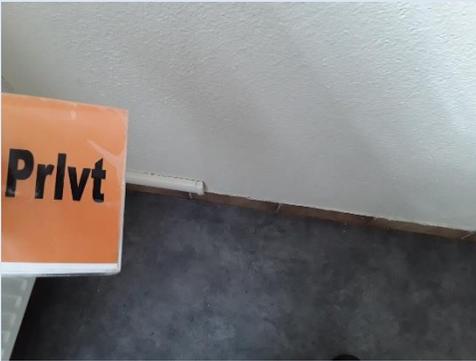
PRELEVEMENT : 38LAC0302P016		
NOM DU CLIENT	NUMERO DU DOSSIER	PIECE OU LOCAL
OPH77	38LAC0302 10/08/2017	Cuisine
MATERIAU	DATE DE PRELEVEMENT	NOM DE L'OPERATEUR
Matériau gris en faible quantité en vrac non séparable + enduit plâtreux blanc en faible quantité en vrac non séparable + peintures multiples en vrac non séparable	10/08/2017	BRUNOT Tristan
LOCALISATION		RESULTAT
Mur C		Amiante non détecté
