## Rapport de mission de repérage des matériaux et produits contenant de l'amiante avant réalisation de travaux

41 AVENUE NORMANDIE NIEMEN

77270 VILLEPARISIS

RAPPORT N° :	38LAD0304	Laboratoire d'Analyses :	ITGA
Repérage réalisé le :	09/07/2018	Adresse laboratoire :	3 RUE ARMAND HERPIN LACROIX - CS 46537 35065 RENNES CEDEX
Accompagnateur :		Numéro d'accréditation :	1-5967
Par :	Aurélien JAGER	Organisme d'assurance professionnelle :	AXA France
N° certificat :	CPDI4311	Adresse assurance :	313 Terrasses de l'Arche 92727 NANTERRE CEDEX
Date d'obtention :	21/03/2017	N° de contrat d'assurance :	10063271004
Organisme certificateur	I.CERT PARC EDONIA - BAT G - RUE DE LA TERRE VICTORIA - 35760 SAINT GREGOIRE	Date de validité :	31/12/2018

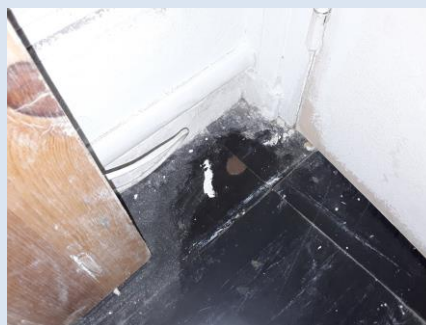
PRELEVEMENT : 38LAD0304P001			
NOM DU CLIENT	NUMERO DU DOSSIER		PIECE OU LOCAL
OPH77	38LAD0304 09/07/2018		Chambre 3
ELEMENT	DESCRIPTIF DU LABORATOIRE	DATE DE PRELEVEMENT	NOM DE L'OPERATEUR
Dalle de sol	Dalle dure cassante noire	09/07/2018	JAGER Aurélien
LOCALISATION		RESULTAT	
Sol		Fr1:Amiante détecté (Chrysotile)

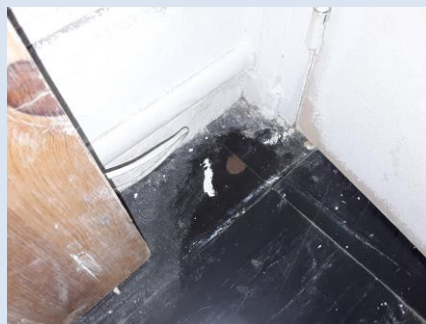
PRELEVEMENT : 38LAD0304P001			
NOM DU CLIENT	NUMERO DU DOSSIER		PIECE OU LOCAL
OPH77	38LAD0304 09/07/2018		Chambre 3
ELEMENT	DESCRIPTIF DU LABORATOIRE	DATE DE PRELEVEMENT	NOM DE L'OPERATEUR
Dalle de sol	Colle bitumineuse noire	09/07/2018	JAGER Aurélien
LOCALISATION		RESULTAT	
Sol		Fr2:Amiante détecté (Chrysotile)

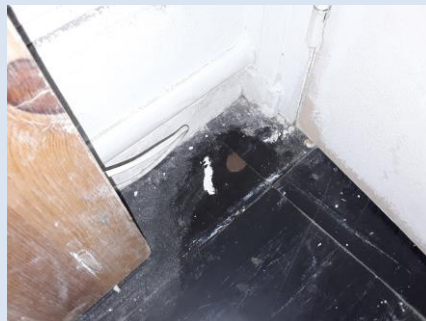
PRELEVEMENT : 38LAD0304P001			
NOM DU CLIENT	NUMERO DU DOSSIER	PIECE OU LOCAL	
OPH77	38LAD0304 09/07/2018	Chambre 3	
ELEMENT	DESCRIPTIF DU LABORATOIRE	DATE DE PRELEVEMENT	NOM DE L'OPERATEUR
Dalle de sol	Matériau compact gris hétérogène	09/07/2018	JAGER Aurélien
LOCALISATION		RESULTAT	
Sol		Fr3:Amiante non détecté

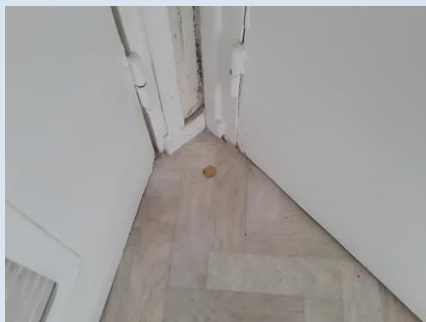
Chambre 1		Revêtement souple	Dalle dure cassante noire en vrac + revêtement souple beige non séparable + colle polymère jaune non séparable	Sol	38LAD0304P003	ZSO	DEGRADATION PARTIELLE	Amiante détecté (Chrysotile)

PRELEVEMENT : 38LAD0304P003			
NOM DU CLIENT	NUMERO DU DOSSIER	PIECE OU LOCAL	
OPH77	38LAD0304 09/07/2018	Chambre 1	
ELEMENT	DESCRIPTIF DU LABORATOIRE	DATE DE PRELEVEMENT	NOM DE L'OPERATEUR
Revêtement souple	Dalle dure cassante noire en vrac + revêtement souple beige non séparable + colle polymère jaune non séparable	09/07/2018	JAGER Aurélien
LOCALISATION		RESULTAT	
Sol		Amiante détecté (Chrysotile)

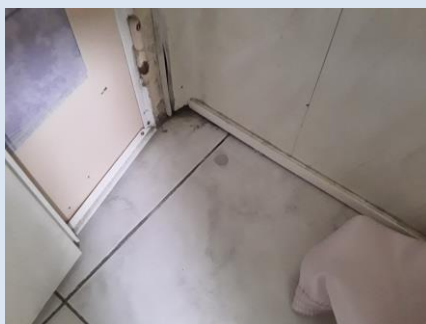
PRELEVEMENT : 38LAD0304P004			
NOM DU CLIENT	NUMERO DU DOSSIER	PIECE OU LOCAL	
OPH77	38LAD0304 09/07/2018	Salle de bains	
ELEMENT	DESCRIPTIF DU LABORATOIRE	DATE DE PRELEVEMENT	NOM DE L'OPERATEUR
Carrelage	Colle grise + carrelage	09/07/2018	JAGER Aurélien
LOCALISATION		RESULTAT	
Sol		Amiante non détecté

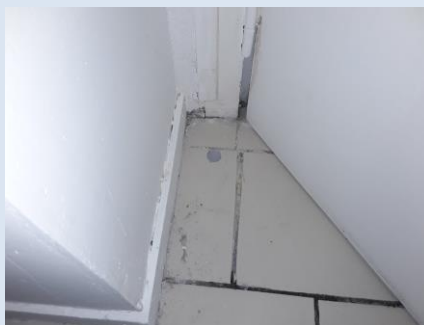
PRELEVEMENT : 38LAD0304P005			
NOM DU CLIENT	NUMERO DU DOSSIER	PIECE OU LOCAL	
OPH77	38LAD0304 09/07/2018	Couloir	
ELEMENT	DESCRIPTIF DU LABORATOIRE	DATE DE PRELEVEMENT	NOM DE L'OPERATEUR
Carrelage	Colle beige en faible quantité + carrelage non séparable	09/07/2018	JAGER Aurélien
LOCALISATION		RESULTAT	
Sol		Amiante non détecté

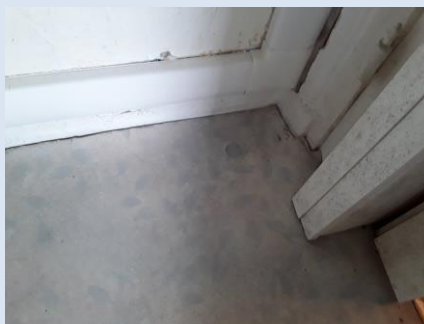
Séjour		Revêtement souple	Dalle dure cassante noire en vrac + revêtement souple beige non séparable + colle polymère jaune non séparable + colle bitumineuse noire en faible quantité non séparable + ragréage gris non séparable	38LAD0304P006	Sol	DEGRADATION PARTIELLE	Amiante détecté (Chrysotile)	ZSO

PRELEVEMENT : 38LAD0304P006			
NOM DU CLIENT	NUMERO DU DOSSIER	PIECE OU LOCAL	
OPH77	38LAD0304 09/07/2018	Séjour	
ELEMENT	DESCRIPTIF DU LABORATOIRE	DATE DE PRELEVEMENT	NOM DE L'OPERATEUR
Revêtement souple	Dalle dure cassante noire en vrac + revêtement souple beige non séparable + colle polymère jaune non séparable + colle bitumineuse noire en faible quantité non séparable + ragréage gris non séparable	09/07/2018	JAGER Aurélien
LOCALISATION		RESULTAT	
Sol		Amiante détecté (Chrysotile)

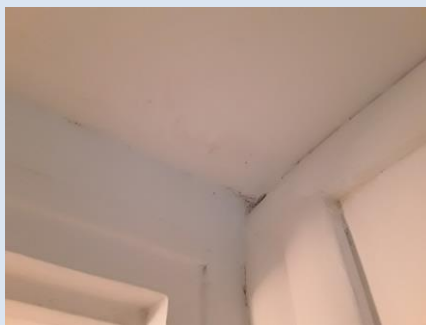
**PRELEVEMENT : 38LAD0304P007**

NOM DU CLIENT	NUMERO DU DOSSIER	PIECE OU LOCAL	
OPH77	38LAD0304 09/07/2018	Couloir	
ELEMENT	DESCRIPTIF DU LABORATOIRE	DATE DE PRELEVEMENT	NOM DE L'OPERATEUR
Enduit / Peinture plaque de plâtre	Enduit plâtreux blanc en vrac + peinture non séparable + carton non séparable	09/07/2018	JAGER Aurélien
LOCALISATION		RESULTAT	
Plafond		Amiante non détecté

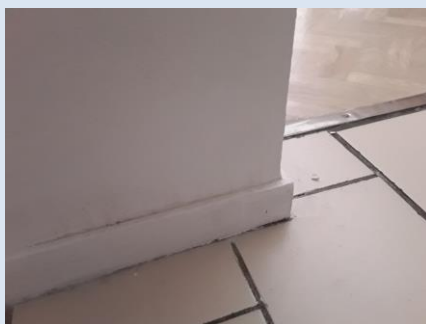
**PRELEVEMENT : 38LAD0304P008**

NOM DU CLIENT	NUMERO DU DOSSIER	PIECE OU LOCAL	
OPH77	38LAD0304 09/07/2018	Couloir	
ELEMENT	DESCRIPTIF DU LABORATOIRE	DATE DE PRELEVEMENT	NOM DE L'OPERATEUR
Enduit / Peinture béton	Enduit plâtreux blanc en vrac + peintures multiples non séparable	09/07/2018	JAGER Aurélien
LOCALISATION		RESULTAT	
Mur A		Amiante non détecté

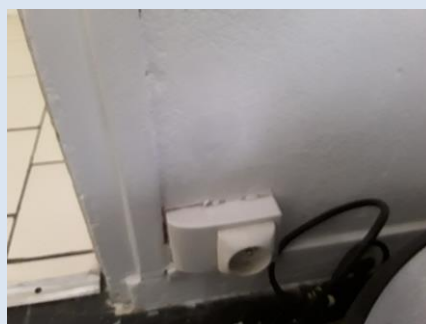
**PRELEVEMENT : 38LAD0304P009**

NOM DU CLIENT	NUMERO DU DOSSIER	PIECE OU LOCAL	
OPH77	38LAD0304 09/07/2018	Chambre 3	
ELEMENT	DESCRIPTIF DU LABORATOIRE	DATE DE PRELEVEMENT	NOM DE L'OPERATEUR
Enduit / Peinture plaque de plâtre	Enduit plâtreux blanc en vrac + peinture non séparable	09/07/2018	JAGER Aurélien
LOCALISATION		RESULTAT	
Mur D		Amiante non détecté

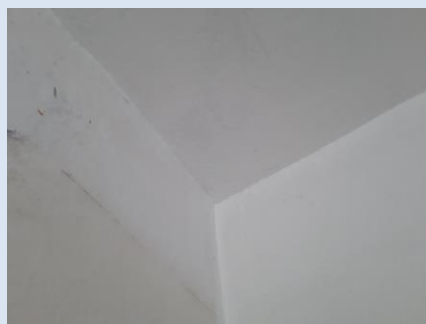
**PRELEVEMENT : 38LAD0304P010**

NOM DU CLIENT	NUMERO DU DOSSIER	PIECE OU LOCAL	
OPH77	38LAD0304 09/07/2018	Chambre 1	
ELEMENT	DESCRIPTIF DU LABORATOIRE	DATE DE PRELEVEMENT	NOM DE L'OPERATEUR
Enduit / Peinture béton	Enduit plâtreux blanc en vrac + peinture non séparable	09/07/2018	JAGER Aurélien
LOCALISATION		RESULTAT	
Plafond		Amiante non détecté

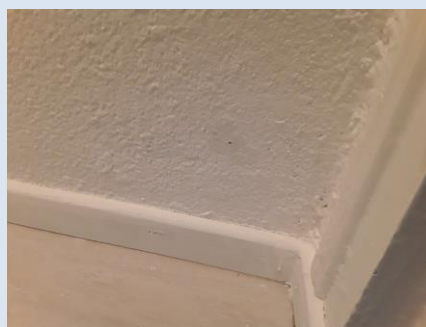
**PRELEVEMENT : 38LAD0304P011**

NOM DU CLIENT	NUMERO DU DOSSIER	PIECE OU LOCAL	
OPH77	38LAD0304 09/07/2018	WC	
ELEMENT	DESCRIPTIF DU LABORATOIRE	DATE DE PRELEVEMENT	NOM DE L'OPERATEUR
Enduit / Peinture	Enduit plâtreux blanc en vrac + peintures multiples non séparable	09/07/2018	JAGER Aurélien
LOCALISATION		RESULTAT	
Mur C		Amiante non détecté

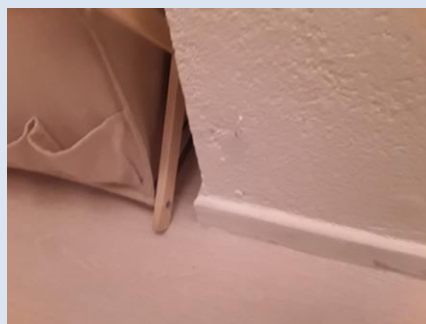
**PRELEVEMENT : 38LAD0304P012**

NOM DU CLIENT	NUMERO DU DOSSIER	PIECE OU LOCAL	
OPH77	38LAD0304 09/07/2018	WC	
ELEMENT	DESCRIPTIF DU LABORATOIRE	DATE DE PRELEVEMENT	NOM DE L'OPERATEUR
Enduit / Peinture béton	Enduit plâtreux blanc en vrac + matériau gris en faible quantité non séparable + peintures multiples non séparable	09/07/2018	JAGER Aurélien
LOCALISATION		RESULTAT	
Mur A		Amiante non détecté

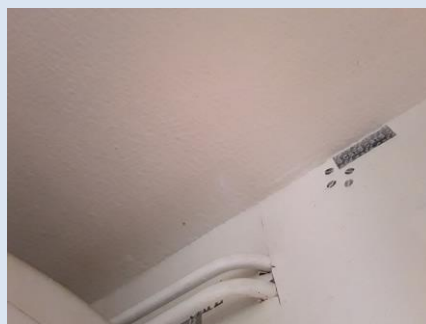
PRELEVEMENT : 38LAD0304P013			
NOM DU CLIENT	NUMERO DU DOSSIER		PIECE OU LOCAL
OPH77	38LAD0304 09/07/2018		Cuisine
ELEMENT	DESCRIPTIF DU LABORATOIRE	DATE DE PRELEVEMENT	NOM DE L'OPERATEUR
Enduit / Peinture béton	Enduit plâtreux blanc en vrac + matériau gris non séparable + peintures multiples non séparable	09/07/2018	JAGER Aurélien
LOCALISATION		RESULTAT	
Plafond		Amiante non détecté
