Rapport de mission de repérage des matériaux et produits contenant de l'amiante avant réalisation de travaux

Norme NF X 46-020 V .2017

43 AVENUE NORMANDIE NIEMEN

LOGEMENT 2
77270 VILLEPARISIS

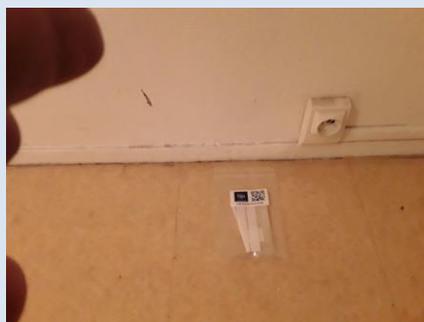
PRELEVEMENT : 38LAE0204P002			
NOM DU CLIENT	NUMERO DU DOSSIER		PIECE OU LOCAL
OPH77	38LAE0204 03/07/2019		Séjour (R+2)
ELEMENT	DESCRIPTIF DU LABORATOIRE	DATE DE PRELEVEMENT	NOM DE L'OPERATEUR
Fibre de verre	Matériau plâtreux blanc en vrac + toile fibreuse blanche non séparable + peintures multiples non séparable	03/07/2019	TAVARES Serge
LOCALISATION		RESULTAT	
Mur D		AmianteNonDetecte

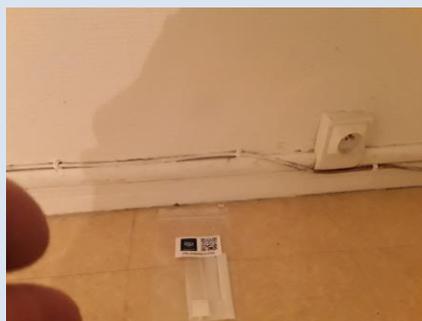
PRELEVEMENT : 38LAE0204P003			
NOM DU CLIENT	NUMERO DU DOSSIER	PIECE OU LOCAL	
OPH77	38LAE0204 03/07/2019	Séjour (R+2)	
ELEMENT	DESCRIPTIF DU LABORATOIRE	DATE DE PRELEVEMENT	NOM DE L'OPERATEUR
Fibre de verre	Matériau plâtreux blanc en vrac + toile fibreuse blanche non séparable + peintures multiples non séparable	03/07/2019	TAVARES Serge
LOCALISATION		RESULTAT	
Mur C		AmianteNonDetecte

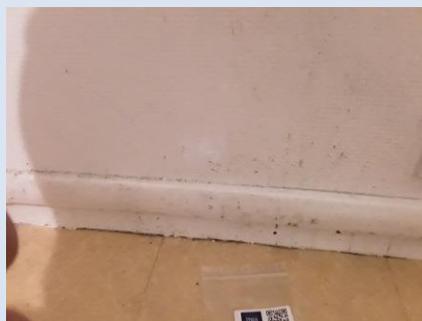
PRELEVEMENT : 38LAE0204P004			
NOM DU CLIENT	NUMERO DU DOSSIER	PIECE OU LOCAL	
OPH77	38LAE0204 03/07/2019	Cuisine (R+2)	
ELEMENT	DESCRIPTIF DU LABORATOIRE	DATE DE PRELEVEMENT	NOM DE L'OPERATEUR
Fibre de verre	Matériau plâtreux blanc en vrac + toile fibreuse blanche non séparable + peinture non séparable	03/07/2019	TAVARES Serge
LOCALISATION		RESULTAT	
Mur B		AmianteNonDetecte

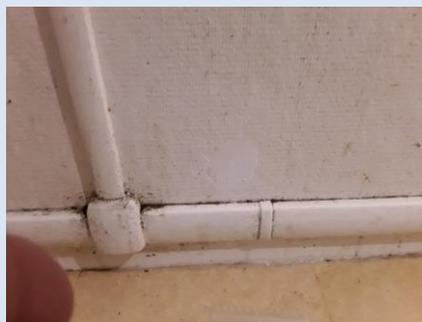
PRELEVEMENT : 38LAE0204P005			
NOM DU CLIENT	NUMERO DU DOSSIER	PIECE OU LOCAL	
OPH77	38LAE0204 03/07/2019	Cuisine (R+2)	
ELEMENT	DESCRIPTIF DU LABORATOIRE	DATE DE PRELEVEMENT	NOM DE L'OPERATEUR
Fibre de verre	Matériau plâtreux blanc en vrac + toile fibreuse blanche non séparable + peinture non séparable	03/07/2019	TAVARES Serge
LOCALISATION		RESULTAT	
Mur C		AmianteNonDetecte

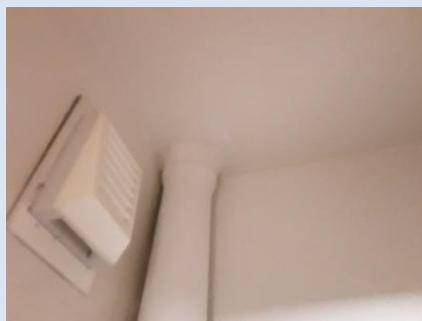
PRELEVEMENT : 38LAE0204P006			
NOM DU CLIENT	NUMERO DU DOSSIER	PIECE OU LOCAL	
OPH77	38LAE0204 03/07/2019	WC (R+2)	
ELEMENT	DESCRIPTIF DU LABORATOIRE	DATE DE PRELEVEMENT	NOM DE L'OPERATEUR
Enduit / Peinture béton	Matériau plâtreux vert en faible quantité non séparable + enduit plâtreux blanc en vrac + peintures multiples non séparable	03/07/2019	TAVARES Serge
LOCALISATION		RESULTAT	
Plafond		AmianteNonDetecte

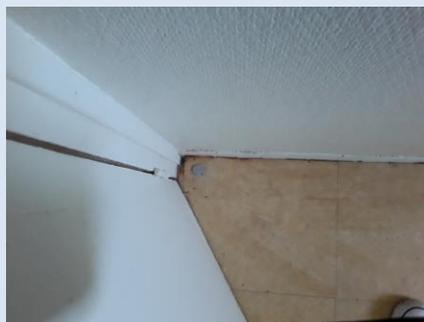
PRELEVEMENT : 38LAE0204P007			
NOM DU CLIENT	NUMERO DU DOSSIER	PIECE OU LOCAL	
OPH77	38LAE0204 03/07/2019	Salle d'eau (R+2)	
ELEMENT	DESCRIPTIF DU LABORATOIRE	DATE DE PRELEVEMENT	NOM DE L'OPERATEUR
Dalle de sol	Revêtement souple beige + colle polymère jaune en faible quantité non séparable	03/07/2019	TAVARES Serge
LOCALISATION		RESULTAT	
Sol		AmianteNonDetecte

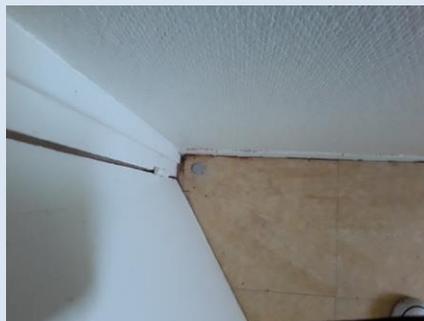
PRELEVEMENT : 38LAE0204P007			
NOM DU CLIENT	NUMERO DU DOSSIER	PIECE OU LOCAL	
OPH77	38LAE0204 03/07/2019	Salle d'eau (R+2)	
ELEMENT	DESCRIPTIF DU LABORATOIRE	DATE DE PRELEVEMENT	NOM DE L'OPERATEUR
Dalle de sol	Carrelage	03/07/2019	TAVARES Serge
LOCALISATION		RESULTAT	
Sol		AmianteNonDetecte

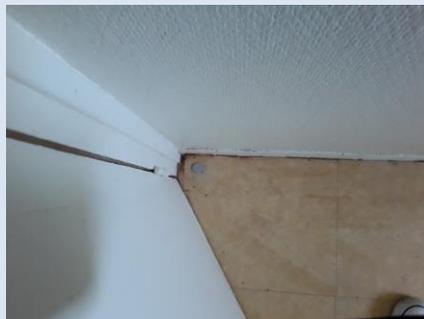
PRELEVEMENT : 38LAE0204P007			
NOM DU CLIENT	NUMERO DU DOSSIER		PIECE OU LOCAL
OPH77	38LAE0204 03/07/2019		Salle d'eau (R+2)
ELEMENT	DESCRIPTIF DU LABORATOIRE	DATE DE PRELEVEMENT	NOM DE L'OPERATEUR
Dalle de sol	Colle grise	03/07/2019	TAVARES Serge
LOCALISATION		RESULTAT	
Sol		AmianteNonDetecte

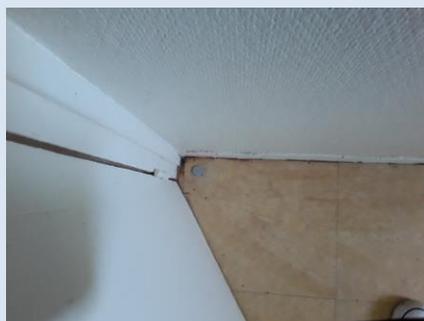
PRELEVEMENT : 38LAE0204P007			
NOM DU CLIENT	NUMERO DU DOSSIER		PIECE OU LOCAL
OPH77	38LAE0204 03/07/2019		Salle d'eau (R+2)
ELEMENT	DESCRIPTIF DU LABORATOIRE	DATE DE PRELEVEMENT	NOM DE L'OPERATEUR
Dalle de sol	Matériau gris hétérogène	03/07/2019	TAVARES Serge
LOCALISATION		RESULTAT	
Sol		AmianteNonDetecte
