Pré-Rapport de mission de repérage des matériaux et produits contenant de l'amiante avant réalisation de travaux

Norme NF X 46-020 V .2017

44 Av Normandie Niemen

LOGEMENT 1
77270 VILLEPARISIS

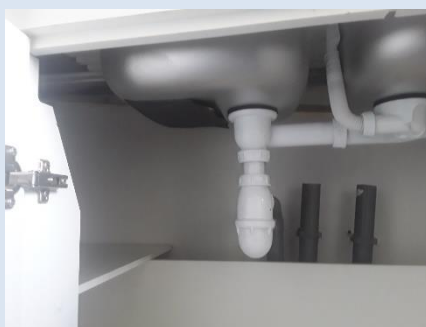
PRELEVEMENT : 38LAG0101P001			
NOM DU CLIENT	NUMERO DU DOSSIER		PIECE OU LOCAL
HABITAT 77-OPH DE SEINE ET MARNE	38LAG0101 06/11/2019		Cuisine (Rez de chaussée)
ELEMENT	DESCRIPTIF DU LABORATOIRE	DATE DE PRELEVEMENT	NOM DE L'OPERATEUR
Tampon bitumineux	Tampon bitumineux noir avec couche souple	06/11/2019	HOZE Lionel
LOCALISATION		RESULTAT	
Sous évier		Amiante non détecté

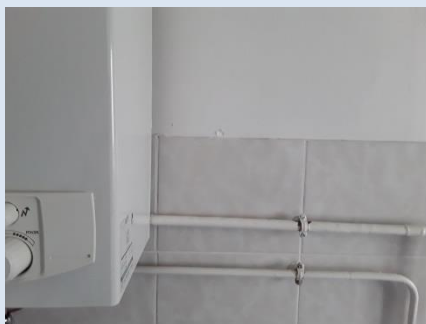
PRELEVEMENT : 38LAG0101P002			
NOM DU CLIENT	NUMERO DU DOSSIER		PIECE OU LOCAL
HABITAT 77-OPH DE SEINE ET MARNE	38LAG0101 06/11/2019		Cuisine (Rez de chaussée)
ELEMENT	DESCRIPTIF DU LABORATOIRE	DATE DE PRELEVEMENT	NOM DE L'OPERATEUR
Enduit / Peinture	Peinture en faible quantité non séparable + enduit plâtreux blanc en faible quantité en vrac	06/11/2019	HOZE Lionel
LOCALISATION		RESULTAT	
Mur A		Amiante détecté (Chrysotile)

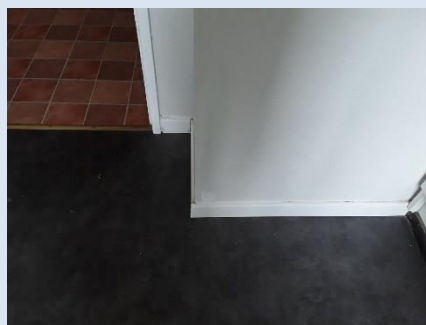
PRELEVEMENT : 38LAG0101P003			
NOM DU CLIENT	NUMERO DU DOSSIER	PIECE OU LOCAL	
HABITAT 77-OPH DE SEINE ET MARNE	38LAG0101 06/11/2019	Cuisine (NC)	
ELEMENT	DESCRIPTIF DU LABORATOIRE	DATE DE PRELEVEMENT	NOM DE L'OPERATEUR
Enduit / Peinture	Peinture non séparable + carton non séparable + enduit plâtreux blanc en vrac	06/11/2019	HOZE Lionel
LOCALISATION		RESULTAT	
Mur D		Amiante non détecté	
EMPLACEMENT

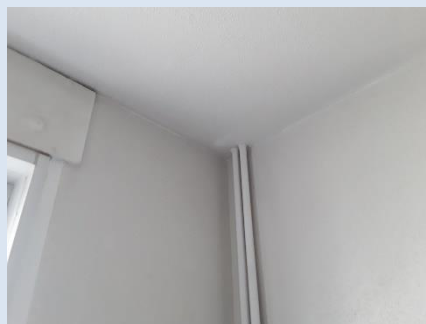
PRELEVEMENT : 38LAG0101P004			
NOM DU CLIENT	NUMERO DU DOSSIER	PIECE OU LOCAL	
HABITAT 77-OPH DE SEINE ET MARNE	38LAG0101 06/11/2019	Cuisine (Rez de chaussée)	
ELEMENT	DESCRIPTIF DU LABORATOIRE	DATE DE PRELEVEMENT	NOM DE L'OPERATEUR
Enduit / Peinture	Peintures multiples non séparable + enduit plâtreux beige en vrac	06/11/2019	HOZE Lionel
LOCALISATION		RESULTAT	
Plafond		Amiante non détecté	
EMPLACEMENT

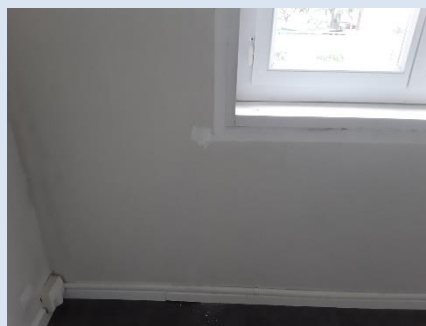
PRELEVEMENT : 38LAG0101P005			
NOM DU CLIENT	NUMERO DU DOSSIER	PIECE OU LOCAL	
HABITAT 77-OPH DE SEINE ET MARNE	38LAG0101 06/11/2019	Cuisine (Rez de chaussée)	
ELEMENT	DESCRIPTIF DU LABORATOIRE	DATE DE PRELEVEMENT	NOM DE L'OPERATEUR
Enduit / Peinture	Peinture non séparable + papier en faible quantité non séparable + matériau beige non séparable + carton non séparable + enduit plâtreux blanc en vrac	06/11/2019	HOZE Lionel
LOCALISATION		RESULTAT	
Mur B		Amiante non détecté

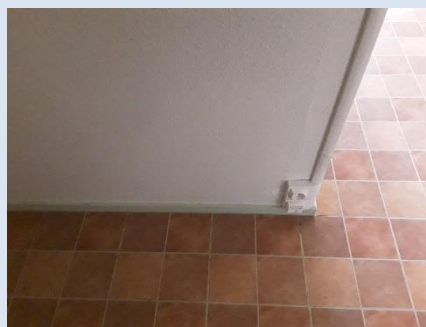
PRELEVEMENT : 38LAG0101P006			
NOM DU CLIENT	NUMERO DU DOSSIER	PIECE OU LOCAL	
HABITAT 77-OPH DE SEINE ET MARNE	38LAG0101 06/11/2019	Entrée (Rez de chaussée)	
ELEMENT	DESCRIPTIF DU LABORATOIRE	DATE DE PRELEVEMENT	NOM DE L'OPERATEUR
Enduit / Peinture	Peintures multiples en faible quantité non séparable + papier non séparable + enduit plâtreux blanc en vrac	06/11/2019	HOZE Lionel
LOCALISATION		RESULTAT	
Mur B		Amiante détecté (Chrysotile)

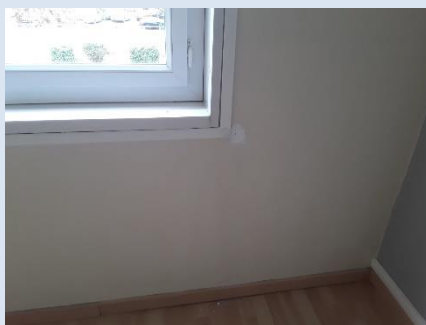
PRELEVEMENT : 38LAG0101P007			
NOM DU CLIENT	NUMERO DU DOSSIER		PIECE OU LOCAL
HABITAT 77-OPH DE SEINE ET MARNE	38LAG0101 06/11/2019		Séjour (Rez de chaussée)
ELEMENT	DESCRIPTIF DU LABORATOIRE	DATE DE PRELEVEMENT	NOM DE L'OPERATEUR
Enduit / Peinture	Peinture non séparable + carton non séparable + enduit plâtreux blanc en vrac	06/11/2019	HOZE Lionel
LOCALISATION		RESULTAT	
Mur A		Amiante non détecté	
EMPLACEMENT

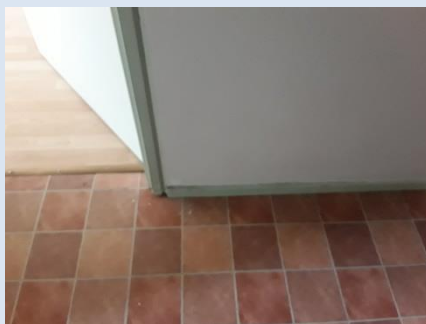
PRELEVEMENT : 38LAG0101P008			
NOM DU CLIENT	NUMERO DU DOSSIER		PIECE OU LOCAL
HABITAT 77-OPH DE SEINE ET MARNE	38LAG0101 06/11/2019		Entrée (Rez de chaussée)
ELEMENT	DESCRIPTIF DU LABORATOIRE	DATE DE PRELEVEMENT	NOM DE L'OPERATEUR
Enduit / Peinture béton	Peinture non séparable + enduit plâtreux beige en vrac	06/11/2019	HOZE Lionel
LOCALISATION		RESULTAT	
Mur E		Amiante non détecté	
EMPLACEMENT

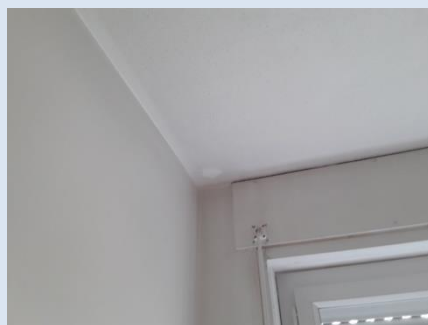
PRELEVEMENT : 38LAG0101P009			
NOM DU CLIENT	NUMERO DU DOSSIER	PIECE OU LOCAL	
HABITAT 77-OPH DE SEINE ET MARNE	38LAG0101 06/11/2019	Chambre 2 (Rez de chaussée)	
ELEMENT	DESCRIPTIF DU LABORATOIRE	DATE DE PRELEVEMENT	NOM DE L'OPERATEUR
Enduit / Peinture	Peintures multiples en faible quantité non séparable + enduit plâtreux beige en vrac	06/11/2019	HOZE Lionel
LOCALISATION		RESULTAT	
Plafond		Amiante non détecté	
EMPLACEMENT
