Rapport de mission de repérage des matériaux et produits contenant de l'amiante avant réalisation de travaux

48 AVENUE NORMANDIE NIEMEN

77270 VILLE PARISIS

RAPPORT N° :	38LAJ0004	Laboratoire d'Analyses :	ITGA
Repérage réalisé le :	14/12/2018	Adresse laboratoire :	3 RUE ARMAND HERPIN LACROIX - CS 46537 35065 RENNES CEDEX
Accompagnateur :		Numéro d'accréditation :	1-5967
Par :	Mickaël JULIEN	Organisme d'assurance professionnelle :	AXA France
N° certificat :	CPDI 4129	Adresse assurance :	313 Terrasses de l'Arche 92727 NANTERRE CEDEX
Date d'obtention :	01/01/2017	N° de contrat d'assurance :	10063271004
Organisme certificateur	I.CERT Parc Edonia - Bâtiment G - Rue de la Terre Victoria - 35760 SAINT-GREGOIRE	Date de validité :	31/12/2018

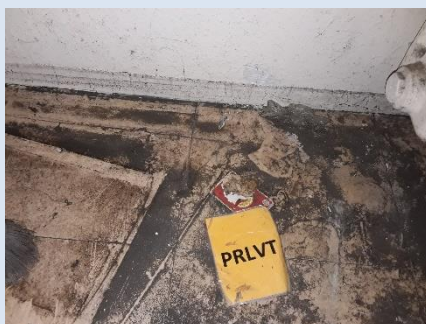
PRELEVEMENT : 38LAJ0004P001			
NOM DU CLIENT	NUMERO DU DOSSIER		PIECE OU LOCAL
OPH77	38LAJ0004 14/12/2018		Salle de bains et WC (RC)
ELEMENT	DESCRIPTIF DU LABORATOIRE	DATE DE PRELEVEMENT	NOM DE L'OPERATEUR
Enduit béton	Enduit plâtreux blanc en vrac + peintures multiples non séparable	14/12/2018	JULIEN Mickaël
LOCALISATION		RESULTAT	
Mur A		Amiante non détecté

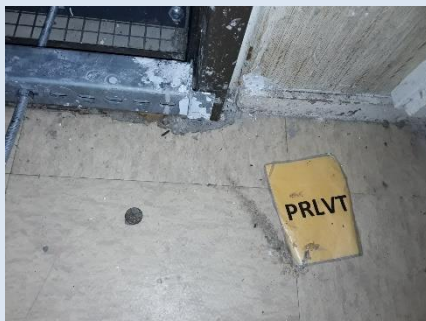
PRELEVEMENT : 38LAJ0004P002			
NOM DU CLIENT	NUMERO DU DOSSIER		PIECE OU LOCAL
OPH77	38LAJ0004 14/12/2018		Entrée (RC)
ELEMENT	DESCRIPTIF DU LABORATOIRE	DATE DE PRELEVEMENT	NOM DE L'OPERATEUR
Enduit béton	Peintures multiples non séparable + matériau plâtreux blanc en vrac + carton non séparable	14/12/2018	JULIEN Mickaël
LOCALISATION		RESULTAT	
Mur D		Amiante non détecté

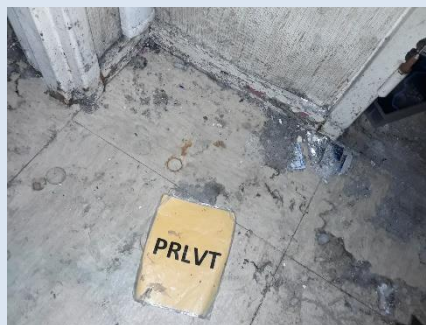
PRELEVEMENT : 38LAJ0004P003			
NOM DU CLIENT	NUMERO DU DOSSIER		PIECE OU LOCAL
OPH77	38LAJ0004 14/12/2018		Entrée (RC)
ELEMENT	DESCRIPTIF DU LABORATOIRE	DATE DE PRELEVEMENT	NOM DE L'OPERATEUR
Enduit plaque de plâtre	Matériau plâtreux blanc + carton non séparable + peintures multiples	14/12/2018	JULIEN Mickaël
LOCALISATION		RESULTAT	
Mur C		Amiante non détecté

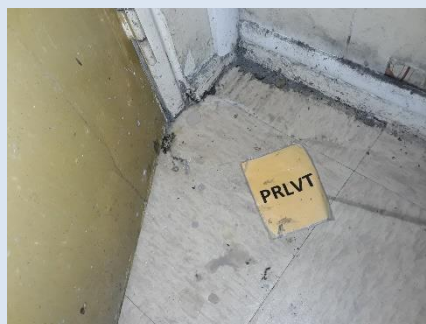
PRELEVEMENT : 38LAJ0004P004			
NOM DU CLIENT	NUMERO DU DOSSIER		PIECE OU LOCAL
OPH77	38LAJ0004 14/12/2018		Séjour (RC)
ELEMENT	DESCRIPTIF DU LABORATOIRE	DATE DE PRELEVEMENT	NOM DE L'OPERATEUR
Dalle de sol	Revêtement souple beige + colle polymère jaune non séparable + ragréage rose + peinture non séparable + ragréage gris	14/12/2018	JULIEN Mickaël
LOCALISATION		RESULTAT	
Sol		Amiante non détecté

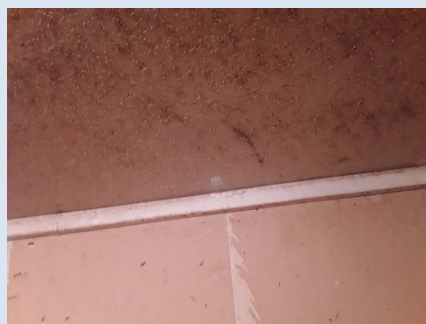
PRELEVEMENT : 38LAJ0004P005			
NOM DU CLIENT	NUMERO DU DOSSIER	PIECE OU LOCAL	
OPH77	38LAJ0004 14/12/2018	Séjour (RC)	
ELEMENT	DESCRIPTIF DU LABORATOIRE	DATE DE PRELEVEMENT	NOM DE L'OPERATEUR
Enduit béton	Matériau gris en faible quantité en vrac non séparable + enduit plâtreux blanc en vrac + peinture non séparable	14/12/2018	JULIEN Mickaël
LOCALISATION		RESULTAT	
Plafond		Amiante non détecté

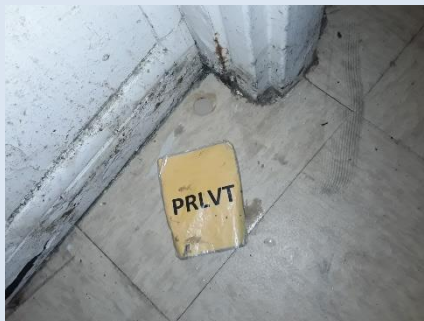
PRELEVEMENT : 38LAJ0004P007			
NOM DU CLIENT	NUMERO DU DOSSIER	PIECE OU LOCAL	
OPH77	38LAJ0004 14/12/2018	Cuisine (RC)	
ELEMENT	DESCRIPTIF DU LABORATOIRE	DATE DE PRELEVEMENT	NOM DE L'OPERATEUR
Dalle de sol	Revêtement souple beige + ragréage gris en vrac	14/12/2018	JULIEN Mickaël
LOCALISATION		RESULTAT	
Sol		Fr1:Amiante non détecté

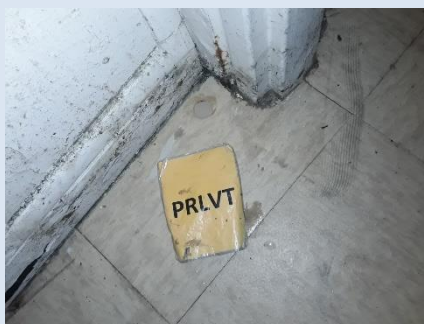
PIECE	ETAGE	ELEMENTS	DESCRIPTIF LABORATOIRE	Echantillon	REPERAGE	ETAT	RESULTAT
Cuisine	RC	Dalle de sol	Colle polymère jaune non séparable + ragréage rose non séparable + colle bitumineuse noire + peinture non séparable	38LAJ0004P007	Sol	DEGRADATION PARTIELLE	Fr2:Amiante détecté (Chrysotile)

PRELEVEMENT : 38LAJ0004P007			
NOM DU CLIENT	NUMERO DU DOSSIER	PIECE OU LOCAL	
OPH77	38LAJ0004 14/12/2018	Cuisine (RC)	
ELEMENT	DESCRIPTIF DU LABORATOIRE	DATE DE PRELEVEMENT	NOM DE L'OPERATEUR
Dalle de sol	Colle polymère jaune non séparable + ragréage rose non séparable + colle bitumineuse noire + peinture non séparable	14/12/2018	JULIEN Mickaël
LOCALISATION		RESULTAT	
Sol		Fr2:Amiante détecté (Chrysotile)

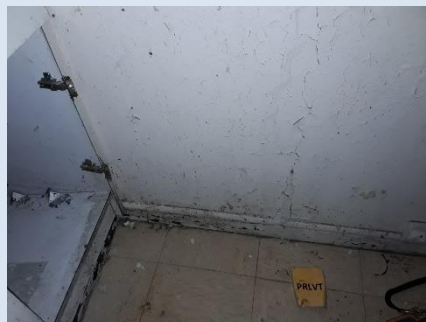
PRELEVEMENT : 38LAJ0004P008			
NOM DU CLIENT	NUMERO DU DOSSIER	PIECE OU LOCAL	
OPH77	38LAJ0004 14/12/2018	Cuisine (RC)	
ELEMENT	DESCRIPTIF DU LABORATOIRE	DATE DE PRELEVEMENT	NOM DE L'OPERATEUR
Enduit / Peinture plaque de plâtre	Matériau gris en faible quantité non séparable + enduit plâtreux blanc en vrac + carton non séparable + peintures multiples non séparable	14/12/2018	JULIEN Mickaël
LOCALISATION		RESULTAT	
Mur C		Amiante détecté (Chrysotile)

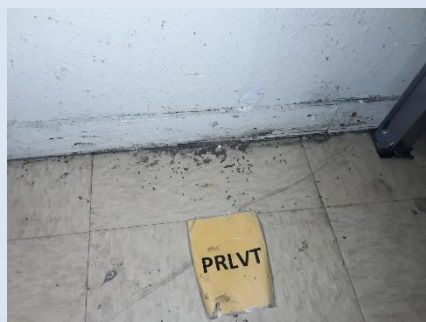
PIECE	ETAGE	ELEMENTS	DESCRIPTIF LABORATOIRE	Echantillon	REPERAGE	ETAT	RESULTAT	METHODE
Cuisine	RC	Enduit / Peinture plaque de plâtre	Matériau gris en faible quantité non séparable + enduit plâtreux blanc en vrac + carton non séparable + peintures multiples non séparable	38LAJ0004P008	Mur C	DEGRADATION PARTIELLE	Amiante détecté (Chrysotile)	ZPSO
Cuisine	RC	Enduit / Peinture plaque de plâtre	Matériau plâtreux blanc en vrac + carton non séparable + peinture non séparable	38LAJ0004P009	Mur A	DEGRADATION PARTIELLE	Amiante détecté (Chrysotile)	ZPSO

PRELEVEMENT : 38LAJ0004P009			
NOM DU CLIENT	NUMERO DU DOSSIER	PIECE OU LOCAL	
OPH77	38LAJ0004 14/12/2018	Cuisine (RC)	
ELEMENT	DESCRIPTIF DU LABORATOIRE	DATE DE PRELEVEMENT	NOM DE L'OPERATEUR
Enduit / Peinture plaque de plâtre	Matériau plâtreux blanc en vrac + carton non séparable + peinture non séparable	14/12/2018	JULIEN Mickaël
LOCALISATION		RESULTAT	
Mur A		Amiante détecté (Chrysotile)

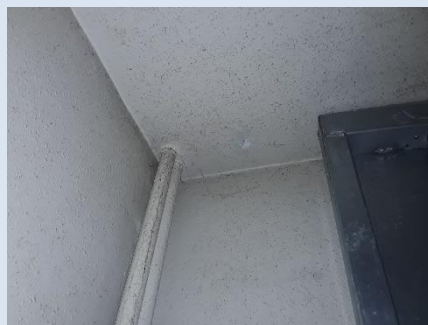
PIECE	ETAGE	ELEMENTS	DESCRIPTIF LABORATOIRE	Echantillon	REPERAGE	ETAT	RESULTAT	METHODE
Cuisine	RC	Enduit béton	Enduit plâtré blanc en vrac + peinture non séparable	38LAJ0004P010	Plafond	DEGRADATION PARTIELLE	Amiante détecté (Chrysotile)	ZPSO

PRELEVEMENT : 38LAJ0004P010			
NOM DU CLIENT	NUMERO DU DOSSIER	PIECE OU LOCAL	
OPH77	38LAJ0004 14/12/2018	Cuisine (RC)	
ELEMENT	DESCRIPTIF DU LABORATOIRE	DATE DE PRELEVEMENT	NOM DE L'OPERATEUR
Enduit béton	Enduit plâtreux blanc en vrac + peinture non séparable	14/12/2018	JULIEN Mickaël
LOCALISATION		RESULTAT	
Plafond		Amiante détecté (Chrysotile)	
EMPLACEMENT
