## Rapport de mission de repérage des matériaux et produits contenant de l'amiante avant réalisation de travaux

48 AVENUE NORMANDIE NIEMEN

MODULE 38LAJ0101  
77270 VILLEPARISIS

RAPPORT N° :	38LAJ0101	Laboratoire d'Analyses :	ITGA
Repérage réalisé le :	06/03/2019	Adresse laboratoire :	3 RUE ARMAND HERPIN LACROIX - CS 46537 35065 RENNES CEDEX
Accompagnateur :		Numéro d'accréditation :	1-5967
Par :	Serge TAVARES	Organisme d'assurance professionnelle :	AXA France
N° certificat :	DTI3472	Adresse assurance :	313 Terrasses de l'Arche 92727 NANTERRE CEDEX
Date d'obtention :	20/08/2018	N° de contrat d'assurance :	10158549604
Organisme certificateur		Date de validité :	31/12/2019

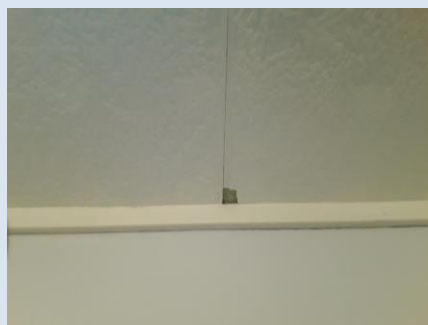
PRELEVEMENT : 38LAJ0101P001			
NOM DU CLIENT	NUMERO DU DOSSIER		PIECE OU LOCAL
OPH77	38LAJ0101 06/03/2019		Entrée (RC)
ELEMENT	DESCRIPTIF DU LABORATOIRE	DATE DE PRELEVEMENT	NOM DE L'OPERATEUR
Dalle de polystyrènes	Polystyrène	06/03/2019	TAVARES Serge
LOCALISATION		RESULTAT	
Plafond		Fr1:Amiante non détecté

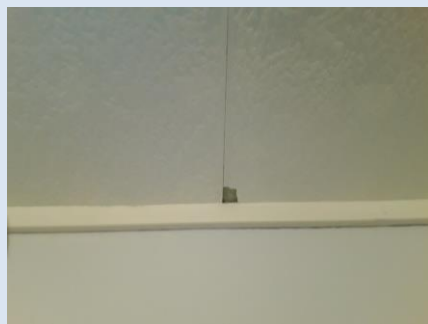
PRELEVEMENT : 38LAJ0101P001			
NOM DU CLIENT	NUMERO DU DOSSIER		PIECE OU LOCAL
OPH77	38LAJ0101 06/03/2019		Entrée (RC)
ELEMENT	DESCRIPTIF DU LABORATOIRE	DATE DE PRELEVEMENT	NOM DE L'OPERATEUR
Dalle de polystyrènes	Colle beige + peintures multiples non séparable	06/03/2019	TAVARES Serge
LOCALISATION		RESULTAT	
Plafond		Fr2:Amiante non détecté

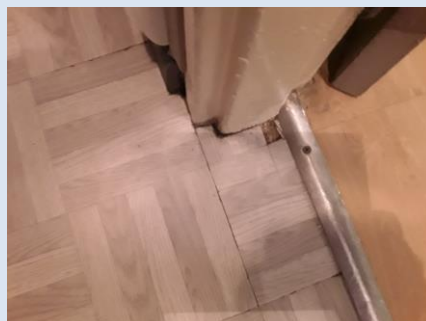
PRELEVEMENT : 38LAJ0101P002			
NOM DU CLIENT	NUMERO DU DOSSIER	PIECE OU LOCAL	
OPH77	38LAJ0101 06/03/2019	Couloir 1 (RC)	
ELEMENT	DESCRIPTIF DU LABORATOIRE	DATE DE PRELEVEMENT	NOM DE L'OPERATEUR
Dalle de sol	Revêtement cassant gris	06/03/2019	TAVARES Serge
LOCALISATION		RESULTAT	
Sol		Fr1:Amiante non détecté

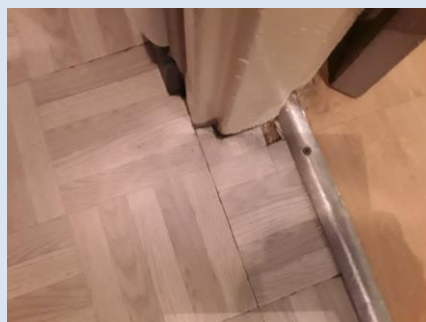
PRELEVEMENT : 38LAJ0101P002			
NOM DU CLIENT	NUMERO DU DOSSIER	PIECE OU LOCAL	
OPH77	38LAJ0101 06/03/2019	Couloir 1 (RC)	
ELEMENT	DESCRIPTIF DU LABORATOIRE	DATE DE PRELEVEMENT	NOM DE L'OPERATEUR
Dalle de sol	Colle polymère incolore avec poussières non séparable + revêtement souple beige avec couche fibreuse + peintures multiples en faible quantité non séparable	06/03/2019	TAVARES Serge
LOCALISATION		RESULTAT	
Sol		Fr2:Amiante non détecté

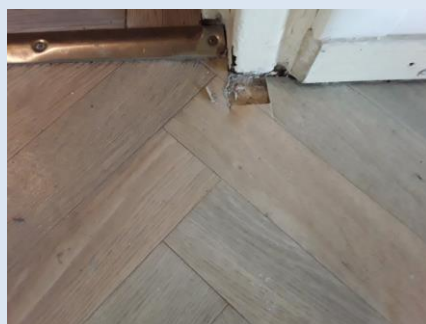
PRELEVEMENT : 38LAJ0101P003			
NOM DU CLIENT	NUMERO DU DOSSIER	PIECE OU LOCAL	
OPH77	38LAJ0101 06/03/2019	Chambre 2 (RC)	
ELEMENT	DESCRIPTIF DU LABORATOIRE	DATE DE PRELEVEMENT	NOM DE L'OPERATEUR
Revêtement souple	Revêtement souple beige avec poussières + peinture en faible quantité non séparable	06/03/2019	TAVARES Serge
LOCALISATION		RESULTAT	
Sol		Amiante non détecté

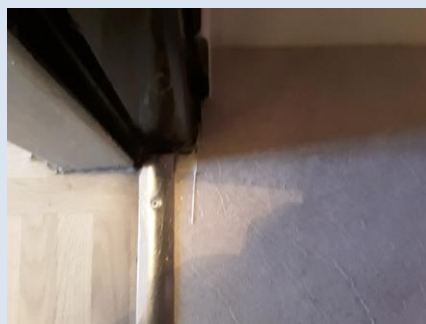
PRELEVEMENT : 38LAJ0101P005			
NOM DU CLIENT	NUMERO DU DOSSIER	PIECE OU LOCAL	
OPH77	38LAJ0101 06/03/2019	WC (RC)	
ELEMENT	DESCRIPTIF DU LABORATOIRE	DATE DE PRELEVEMENT	NOM DE L'OPERATEUR
Dalle de sol	Revêtement cassant beige	06/03/2019	TAVARES Serge
LOCALISATION		RESULTAT	
Sol		Fr1:Amiante non détecté

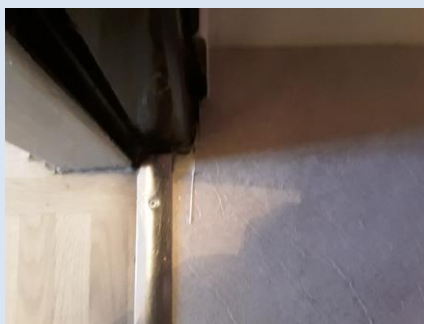
PRELEVEMENT : 38LAJ0101P005			
NOM DU CLIENT	NUMERO DU DOSSIER	PIECE OU LOCAL	
OPH77	38LAJ0101 06/03/2019	WC (RC)	
ELEMENT	DESCRIPTIF DU LABORATOIRE	DATE DE PRELEVEMENT	NOM DE L'OPERATEUR
Dalle de sol	Colle polymère incolore avec poussières + peintures multiples en faible quantité non séparable	06/03/2019	TAVARES Serge
LOCALISATION		RESULTAT	
Sol		Fr2:Amiante non détecté

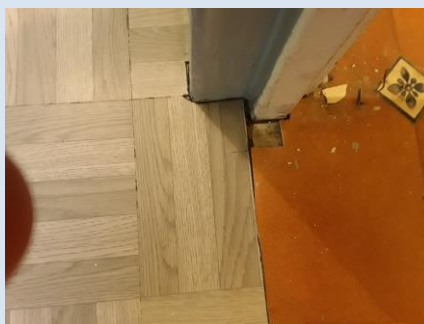
PRELEVEMENT : 38LAJ0101P006			
NOM DU CLIENT	NUMERO DU DOSSIER	PIECE OU LOCAL	
OPH77	38LAJ0101 06/03/2019	Cellier (RC)	
ELEMENT	DESCRIPTIF DU LABORATOIRE	DATE DE PRELEVEMENT	NOM DE L'OPERATEUR
Revêtement souple	Revêtement souple marron	06/03/2019	TAVARES Serge
LOCALISATION		RESULTAT	
Sol		Fr1:Amiante non détecté

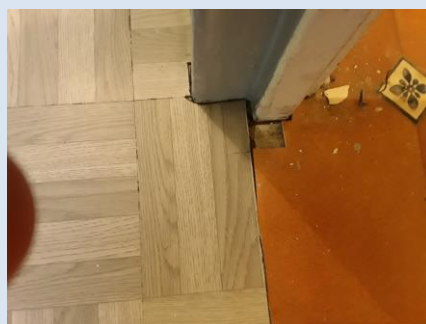
PRELEVEMENT : 38LAJ0101P006			
NOM DU CLIENT	NUMERO DU DOSSIER	PIECE OU LOCAL	
OPH77	38LAJ0101 06/03/2019	Cellier (RC)	
ELEMENT	DESCRIPTIF DU LABORATOIRE	DATE DE PRELEVEMENT	NOM DE L'OPERATEUR
Revêtement souple	Colle polymère jaune en faible quantité avec poussières non séparable + peintures multiples	06/03/2019	TAVARES Serge
LOCALISATION		RESULTAT	
Sol		Fr2:Amiante non détecté

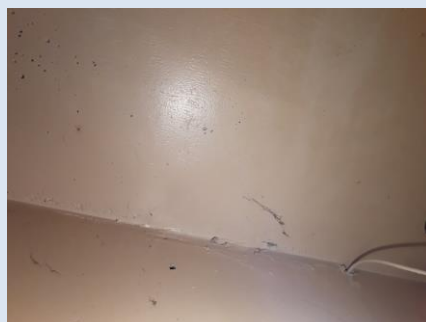
PIECE	ETAGE	ELEMENTS	DESCRIPTIF LABORATOIRE	REPERAGE	Echantillon	METHODE	ETAT	RESULTAT
Cellier	RC	Enduit / Peinture béton	Matériau gris en vrac hétérogène non séparable + papier non séparable + enduit beige en vrac + peintures multiples non séparable	Plafond	38LAJ0101P007	RESULTAT ANALYSE	DEGRADATION PARTIELLE	Amiante détecté (Chrysotile)
Cellier	RC	Enduit / Peinture béton	Matériau gris en vrac hétérogène non séparable + papier non séparable + enduit beige en vrac + peintures multiples non séparable	Plafond	38LAJ0101P007	ZPSO	DEGRADATION PARTIELLE	Amiante détecté (Chrysotile)

PIECE	ETAGE	ELEMENTS	DESCRIPTIF LABORATOIRE	Echantillon	REPERAGE	ETAT	RESULTAT
Cellier	RC	Enduit / Peinture béton	Matériau gris en vrac hétérogène non séparable + papier non séparable + enduit beige en vrac + peintures multiples non séparable	38LAJ0101P007	Plafond	DEGRADATION PARTIELLE	Amiante détecté (Chrysotile)

PRELEVEMENT : 38LAJ0101P007			
NOM DU CLIENT	NUMERO DU DOSSIER	PIECE OU LOCAL	
OPH77	38LAJ0101 06/03/2019	Cellier (RC)	
ELEMENT	DESCRIPTIF DU LABORATOIRE	DATE DE PRELEVEMENT	NOM DE L'OPERATEUR
Enduit / Peinture béton	Matériau gris en vrac hétérogène non séparable + papier non séparable + enduit beige en vrac + peintures multiples non séparable	06/03/2019	TAVARES Serge
LOCALISATION		RESULTAT	
Plafond		Amiante détecté (Chrysotile)

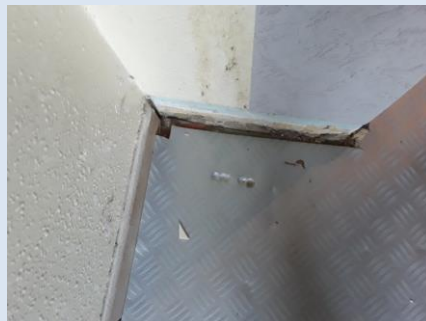
PRELEVEMENT : 38LAJ0101P008			
NOM DU CLIENT	NUMERO DU DOSSIER	PIECE OU LOCAL	
OPH77	38LAJ0101 06/03/2019	Cuisine (RC)	
ELEMENT	DESCRIPTIF DU LABORATOIRE	DATE DE PRELEVEMENT	NOM DE L'OPERATEUR
Revêtement souple	Revêtement souple gris	06/03/2019	TAVARES Serge
LOCALISATION		RESULTAT	
Sol		Fr1:Amiante non détecté

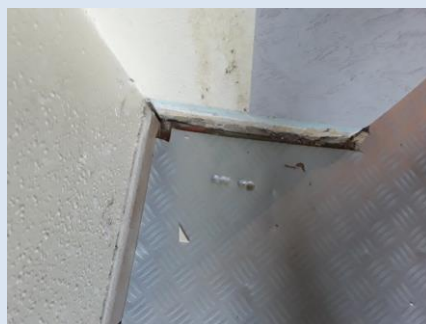
PRELEVEMENT : 38LAJ0101P008			
NOM DU CLIENT	NUMERO DU DOSSIER	PIECE OU LOCAL	
OPH77	38LAJ0101 06/03/2019	Cuisine (RC)	
ELEMENT	DESCRIPTIF DU LABORATOIRE	DATE DE PRELEVEMENT	NOM DE L'OPERATEUR
Revêtement souple	Revêtement souple marron	06/03/2019	TAVARES Serge
LOCALISATION		RESULTAT	
Sol		Fr2:Amiante non détecté

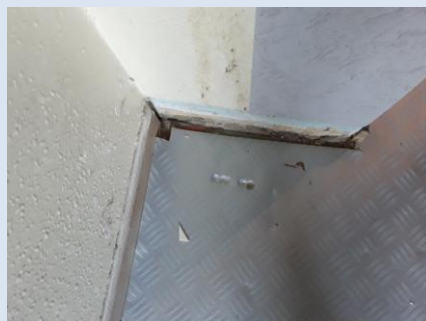
PRELEVEMENT : 38LAJ0101P008			
NOM DU CLIENT	NUMERO DU DOSSIER	PIECE OU LOCAL	
OPH77	38LAJ0101 06/03/2019	Cuisine (RC)	
ELEMENT	DESCRIPTIF DU LABORATOIRE	DATE DE PRELEVEMENT	NOM DE L'OPERATEUR
Revêtement souple	Peinture en faible quantité avec poussières	06/03/2019	TAVARES Serge
LOCALISATION		RESULTAT	
Sol		Fr3:Amiante non détecté

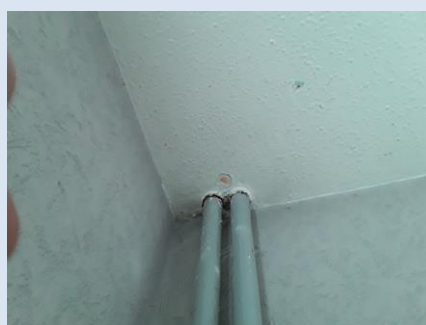
PRELEVEMENT : 38LAJ0101P009			
NOM DU CLIENT	NUMERO DU DOSSIER	PIECE OU LOCAL	
OPH77	38LAJ0101 06/03/2019	Cuisine (RC)	
ELEMENT	DESCRIPTIF DU LABORATOIRE	DATE DE PRELEVEMENT	NOM DE L'OPERATEUR
Enduit / Peinture béton	Enduit plâtreux blanc en vrac non séparable + peintures multiples non séparable	06/03/2019	TAVARES Serge
LOCALISATION		RESULTAT	
Plafond		Amiante non détecté

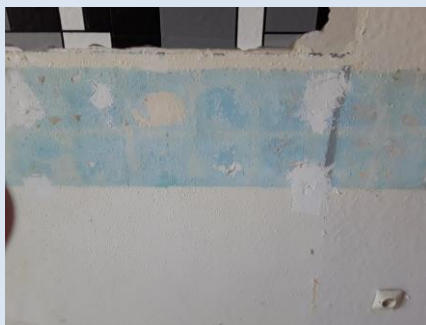
PRELEVEMENT : 38LAJ0101P010			
NOM DU CLIENT	NUMERO DU DOSSIER		PIECE OU LOCAL
OPH77	38LAJ0101 06/03/2019		Cuisine (RC)
ELEMENT	DESCRIPTIF DU LABORATOIRE	DATE DE PRELEVEMENT	NOM DE L'OPERATEUR
Enduit / Peinture	Enduit plâtreux blanc en vrac + peintures multiples non séparable	06/03/2019	TAVARES Serge
LOCALISATION		RESULTAT	
Murs		Amiante non détecté

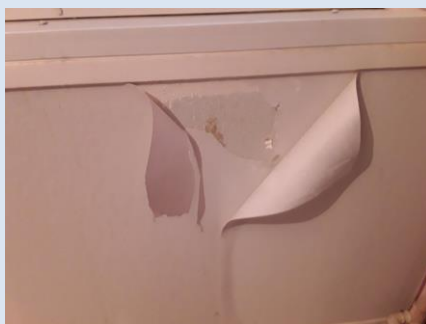
PRELEVEMENT : 38LAJ0101P011			
NOM DU CLIENT	NUMERO DU DOSSIER		PIECE OU LOCAL
OPH77	38LAJ0101 06/03/2019		Entrée (RC)
ELEMENT	DESCRIPTIF DU LABORATOIRE	DATE DE PRELEVEMENT	NOM DE L'OPERATEUR
Enduit / Peinture plaque de plâtre	Enduit plâtreux blanc en vrac + peinture non séparable + carton en vrac non séparable	06/03/2019	TAVARES Serge
LOCALISATION		RESULTAT	
Murs		Amiante non détecté

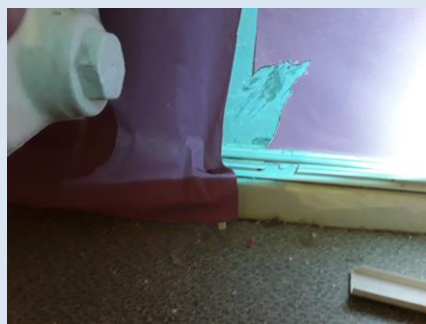
PRELEVEMENT : 38LAJ0101P012			
NOM DU CLIENT	NUMERO DU DOSSIER	PIECE OU LOCAL	
OPH77	38LAJ0101 06/03/2019	Chambre 1 (RC)	
ELEMENT	DESCRIPTIF DU LABORATOIRE	DATE DE PRELEVEMENT	NOM DE L'OPERATEUR
Papier peint	Matériau gris en faible quantité non séparable + matériau plâtreux blanc en vrac + peinture non séparable + papier peint non séparable	06/03/2019	TAVARES Serge
LOCALISATION		RESULTAT	
Murs		Amiante non détecté

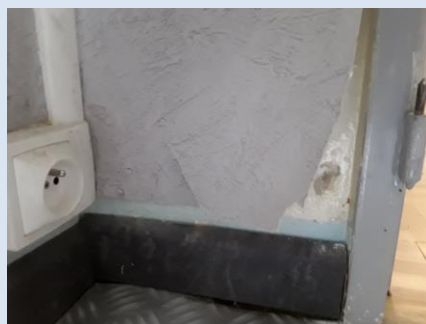
PRELEVEMENT : 38LAJ0101P013			
NOM DU CLIENT	NUMERO DU DOSSIER	PIECE OU LOCAL	
OPH77	38LAJ0101 06/03/2019	Cuisine (RC)	
ELEMENT	DESCRIPTIF DU LABORATOIRE	DATE DE PRELEVEMENT	NOM DE L'OPERATEUR
Colle	Matériau plâtreux blanc en vrac + peintures multiples non séparable	06/03/2019	TAVARES Serge
LOCALISATION		RESULTAT	
Murs		Amiante non détecté
