Rapport de repérage des matériaux et produits contenant de l'amiante avant réalisation de travaux dans un immeuble bâti

2
50 AVENUE DE NORMANDIE NIEMEN
77270 VILLEPARISIS

Date du rapport : 04/08/2020

38LAK0002 04/08/2020 - 03:13

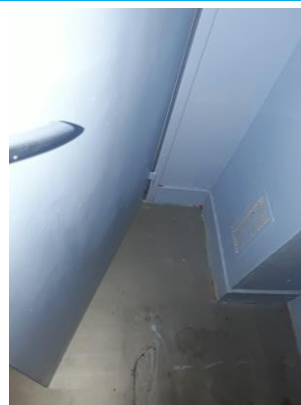
Identification : P002

Pièce et étage : Salle de bains et WC RC

Localisation : Sol

Parties d'ouvrages ou de composants : Revêtements de sols (Sous-couches (carton, feutre, -) des revêtements souples)

Descriptif Laboratoire : Peinture non séparable + revêtement souple beige avec poussières + matériau noir en faible quantité en vrac non séparable

Résultat (justification) : Amiante non détectée (RESULTAT ANALYSE)

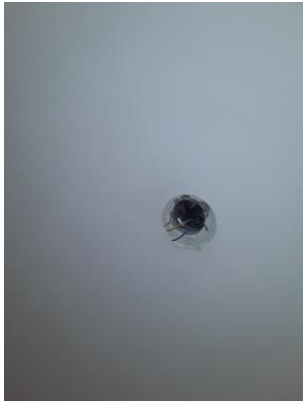
Identification : P007
Pièce et étage : Séjour RC
Localisation : Plafond
Parties d'ouvrages ou de composants : Plafonds (Enduits à base de plâtre projetés, lissés ou talochés)
Descriptif Laboratoire : Peinture en vrac non séparable + matériau beige en vrac non séparable
Résultat (justification) : Amiante non détectée (RESULTAT ANALYSE)
