Rapport de mission de repérage des matériaux et produits contenant de l'amiante avant réalisation de travaux

50 AVENUE NORMANDIE NIEMEN APT 3

77270 VILLEPARISIS

| RAPPORT N° : | OPH77 38LAK0003 | Date d'émission du rapport : | 30/08/2017 |

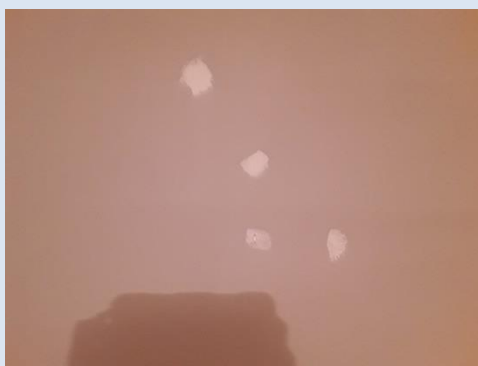
| PRELEVEMENT : 38LAK0003P002 | | |

| PRELEVEMENT : 38LAK0003P002 | | |
|---|---|---|
| Mur A | | Amiante non détecté |

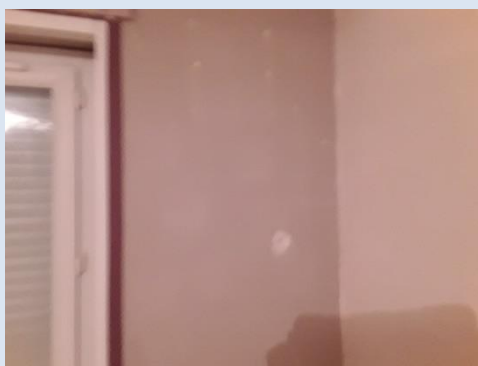
| PRELEVEMENT : 38LAK0003P003 | | |

| PRELEVEMENT : 38LAK0003P003 | | |
|---|---|---|
| Mur D | | Amiante non détecté |

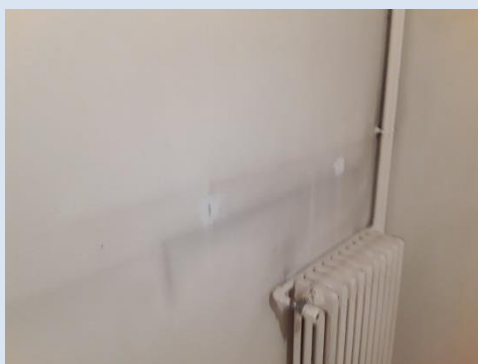
| PRELEVEMENT : 38LAK0003P004 | | |

| PRELEVEMENT : 38LAK0003P004 | | |
|--|---|---|
| Plafond | | Amiante non détecté |

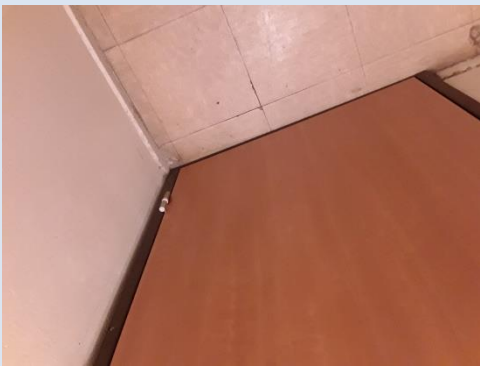
| PRELEVEMENT : 38LAK0003P007 | | |

| PRELEVEMENT : 38LAK0003P007 | | |
|--|---|---|
| Mur B | Amiante non détecté | |

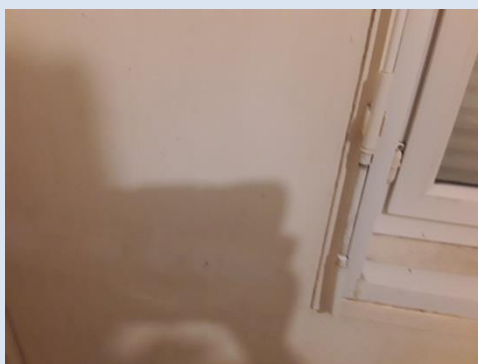
| PRELEVEMENT : 38LAK0003P008 | | |

| PRELEVEMENT : 38LAK0003P008 | | |
|--|---|---|
| Mur C | Amiante non détecté | |

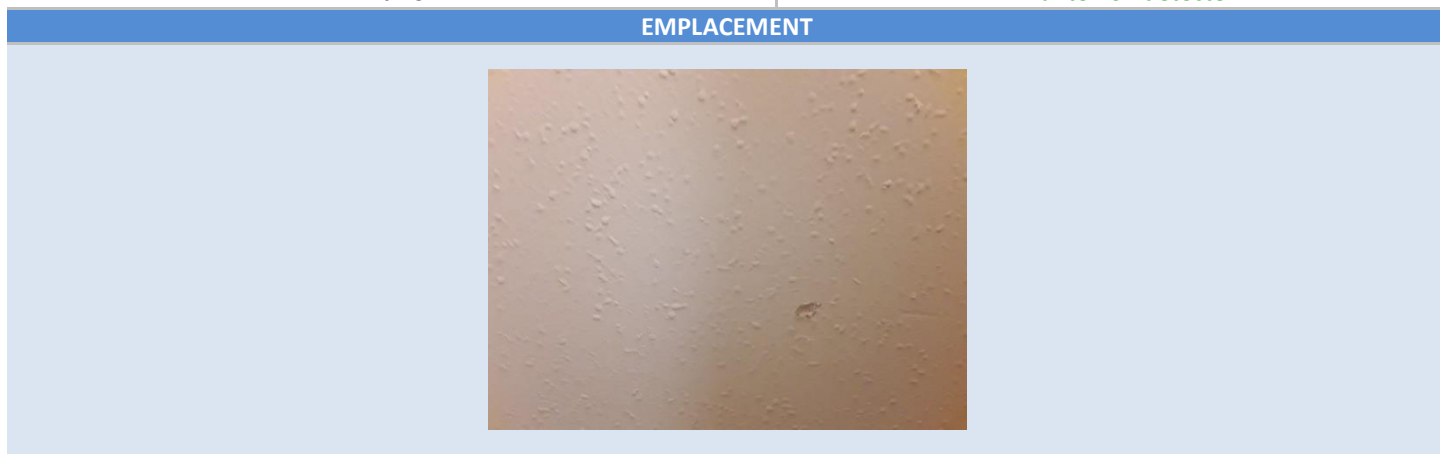
| PRELEVEMENT : 38LAK0003P010 | | |

| PRELEVEMENT : 38LAK0003P010 | | |
|---|---|---|
| Plafond | | Amiante non détecté |
