# Pré-Rapport de repérage des matériaux et produits contenant de l'amiante avant réalisation de travaux dans un immeuble bâti

50 Avenue de Normandie - Logement 3 - R+2 - ESC AK  
77270 VILLEPARISIS

32LAK0203 02/03/2020 - 09:40

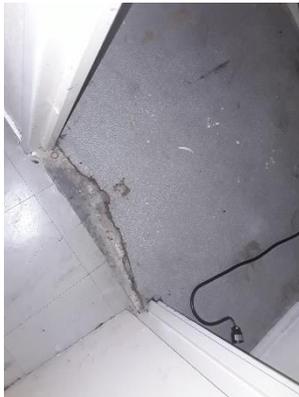
**Identification : P004 (Fr1)**

**Pièce et étage : WC R+2**

**Localisation : Sol**

**Parties d'ouvrages ou de composants : Autres (Revêtement souple)**

**Descriptif Laboratoire : Revêtement souple gris**

**Résultat (justification) : Amiante non détectée (RESULTAT ANALYSE)**

**Identification : P004 (Fr2)**

**Descriptif Laboratoire : Dalle dure cassante grise**

**Résultat (justification) : Amiante détecté (RESULTAT ANALYSE)**

**Identification : P004 (Fr3)**

**Descriptif Laboratoire : Dalle dure cassante beige**

**Identification : P004 (Fr4)**

**Descriptif Laboratoire : Colle polymère jaune avec poussières non séparable + colle polymère jaune avec poussières non séparable + colle bitumineuse noire**
