## Rapport de mission de repérage des matériaux et produits contenant de l'amiante avant réalisation de travaux

52 av normandie niemen

77270 VILLEPARISIS

RAPPORT N° :	38LAL0002	Laboratoire d'Analyses :	ITGA
Repérage réalisé le :	10/05/2019	Adresse laboratoire :	3 RUE ARMAND HERPIN LACROIX - CS 46537 35065 RENNES CEDEX
Accompagnateur :		Numéro d'accréditation :	1-5967
Par :	Mickaël JULIEN	Organisme d'assurance professionnelle :	AXA France
N° certificat :	CPDI 4129	Adresse assurance :	313 Terrasses de l'Arche 92727 NANTERRE CEDEX
Date d'obtention :	01/01/2017	N° de contrat d'assurance :	10158549604
Organisme certificateur	I.CERT Parc Edonia - Bâtiment G - Rue de la Terre Victoria - 35760 SAINT-GREGOIRE	Date de validité :	31/12/2019

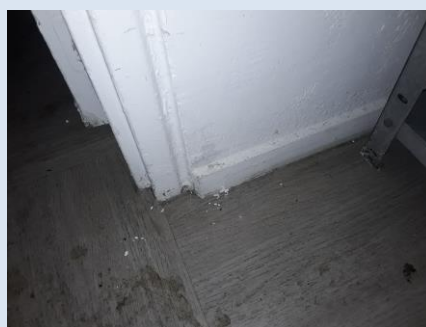
PRELEVEMENT : 38LAL0002P001			
NOM DU CLIENT	NUMERO DU DOSSIER		PIECE OU LOCAL
OPH77	38LAL0002 10/05/2019		Entrée (RC)
ELEMENT	DESCRIPTIF DU LABORATOIRE	DATE DE PRELEVEMENT	NOM DE L'OPERATEUR
Enduit béton	Enduit plâtreux blanc + peintures multiples non séparable + matériau gris en faible quantité en vrac non séparable	10/05/2019	JULIEN Mickaël
LOCALISATION		RESULTAT	
Mur B		Amiante non détecté

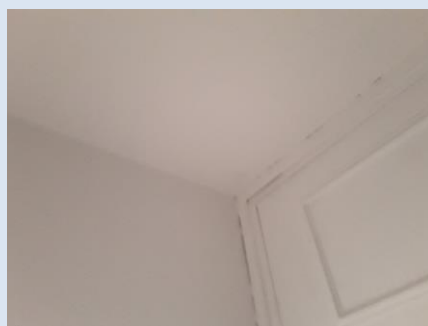
PRELEVEMENT : 38LAL0002P003			
NOM DU CLIENT	NUMERO DU DOSSIER	PIECE OU LOCAL	
OPH77	38LAL0002 10/05/2019	Couloir 1 (RC)	
ELEMENT	DESCRIPTIF DU LABORATOIRE	DATE DE PRELEVEMENT	NOM DE L'OPERATEUR
Enduit béton	Enduit plâtreux blanc + peintures multiples non séparable + matériau gris en vrac non séparable	10/05/2019	JULIEN Mickaël
LOCALISATION		RESULTAT	
Plafond		Amiante non détecté

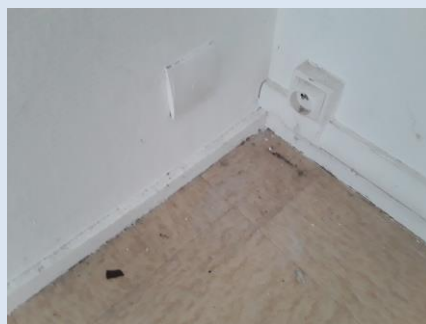
PRELEVEMENT : 38LAL0002P004			
NOM DU CLIENT	NUMERO DU DOSSIER	PIECE OU LOCAL	
OPH77	38LAL0002 10/05/2019	Chambre 1 (RC)	
ELEMENT	DESCRIPTIF DU LABORATOIRE	DATE DE PRELEVEMENT	NOM DE L'OPERATEUR
Enduit plaque de plâtre	Enduit plâtreux blanc + peintures multiples non séparable + carton non séparable + toile fibreuse blanche non séparable	10/05/2019	JULIEN Mickaël
LOCALISATION		RESULTAT	
Mur B		Amiante détecté (Chrysotile)

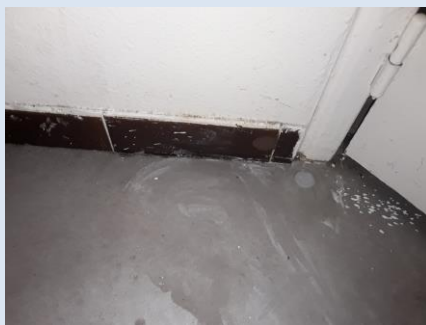
PRELEVEMENT : 38LAL0002P006			
NOM DU CLIENT	NUMERO DU DOSSIER	PIECE OU LOCAL	
OPH77	38LAL0002 10/05/2019	Salle de bains (RC)	
ELEMENT	DESCRIPTIF DU LABORATOIRE	DATE DE PRELEVEMENT	NOM DE L'OPERATEUR
Colle plinthe	Colle beige + colle polymère jaune non séparable + matériau gris en faible quantité non séparable	10/05/2019	JULIEN Mickaël
LOCALISATION		RESULTAT	
Mur D		Fr1:Amiante non détecté

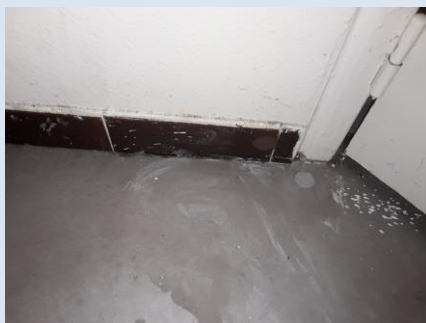
PRELEVEMENT : 38LAL0002P006			
NOM DU CLIENT	NUMERO DU DOSSIER	PIECE OU LOCAL	
OPH77	38LAL0002 10/05/2019	Salle de bains (RC)	
ELEMENT	DESCRIPTIF DU LABORATOIRE	DATE DE PRELEVEMENT	NOM DE L'OPERATEUR
Colle plinthe	Carrelage	10/05/2019	JULIEN Mickaël
LOCALISATION		RESULTAT	
Mur D		Fr2:Amiante non détecté

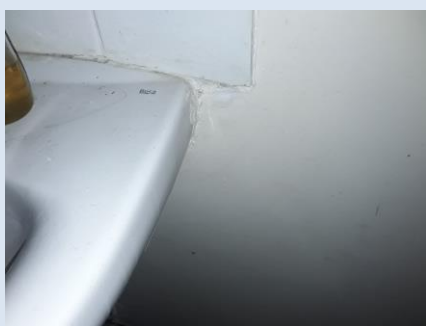
PRELEVEMENT : 38LAL0002P007			
NOM DU CLIENT	NUMERO DU DOSSIER	PIECE OU LOCAL	
OPH77	38LAL0002 10/05/2019	Salle de bains (RC)	
ELEMENT	DESCRIPTIF DU LABORATOIRE	DATE DE PRELEVEMENT	NOM DE L'OPERATEUR
Enduit béton	Enduit plâtreux blanc + peinture non séparable	10/05/2019	JULIEN Mickaël
LOCALISATION		RESULTAT	
Mur B		Amiante non détecté

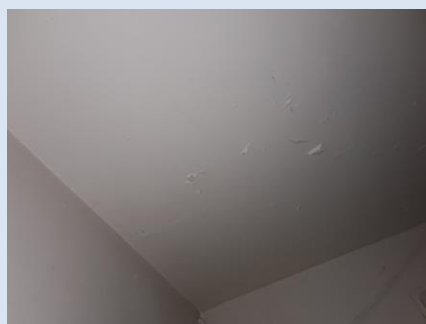
**PRELEVEMENT : 38LAL0002P008**

NOM DU CLIENT	NUMERO DU DOSSIER	PIECE OU LOCAL	
OPH77	38LAL0002 10/05/2019	Salle de bains (RC)	
ELEMENT	DESCRIPTIF DU LABORATOIRE	DATE DE PRELEVEMENT	NOM DE L'OPERATEUR
Enduit béton	Enduit plâtreux blanc + peintures multiples non séparable	10/05/2019	JULIEN Mickaël
LOCALISATION		RESULTAT	
Plafond		Amiante non détecté

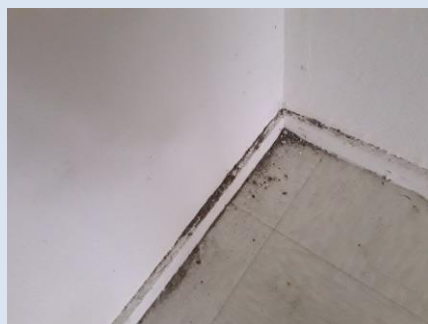
PRELEVEMENT : 38LAL0002P010			
NOM DU CLIENT	NUMERO DU DOSSIER	PIECE OU LOCAL	
OPH77	38LAL0002 10/05/2019	Séjour (RC)	
ELEMENT	DESCRIPTIF DU LABORATOIRE	DATE DE PRELEVEMENT	NOM DE L'OPERATEUR
Enduit / Peinture plaque de plâtre	Peinture non séparable + enduit plâtreux beige non séparable + carton + matériau plâtreux blanc non séparable + papier non séparable	10/05/2019	JULIEN Mickaël
LOCALISATION		RESULTAT	
Mur A		Amiante détecté (Chrysotile)

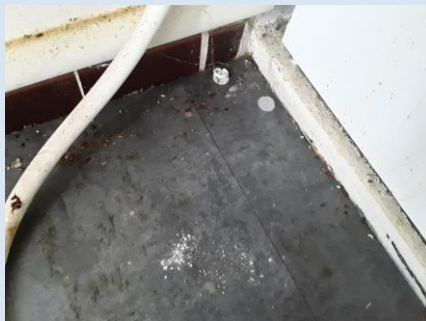
PRELEVEMENT : 38LAL0002P013			
NOM DU CLIENT	NUMERO DU DOSSIER	PIECE OU LOCAL	
OPH77	38LAL0002 10/05/2019	Cuisine (RC)	
ELEMENT	DESCRIPTIF DU LABORATOIRE	DATE DE PRELEVEMENT	NOM DE L'OPERATEUR
Revêtement souple	Revêtement souple gris	10/05/2019	JULIEN Mickaël
LOCALISATION		RESULTAT	
Sol		Fr1:Amiante non détecté

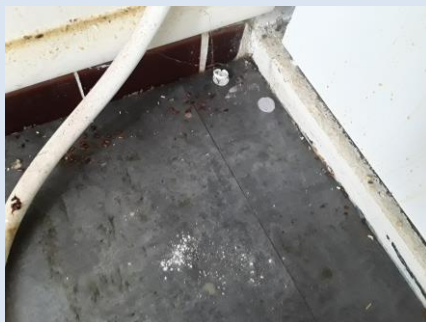
PRELEVEMENT : 38LAL0002P013			
NOM DU CLIENT	NUMERO DU DOSSIER	PIECE OU LOCAL	
OPH77	38LAL0002 10/05/2019	Cuisine (RC)	
ELEMENT	DESCRIPTIF DU LABORATOIRE	DATE DE PRELEVEMENT	NOM DE L'OPERATEUR
Revêtement souple	Colle polymère jaune non séparable + revêtement souple beige	10/05/2019	JULIEN Mickaël
LOCALISATION		RESULTAT	
Sol		Fr2:Amiante non détecté

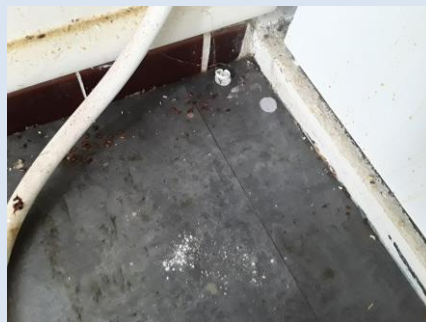
PRELEVEMENT : 38LAL0002P013			
NOM DU CLIENT	NUMERO DU DOSSIER		PIECE OU LOCAL
OPH77	38LAL0002 10/05/2019		Cuisine (RC)
ELEMENT	DESCRIPTIF DU LABORATOIRE	DATE DE PRELEVEMENT	NOM DE L'OPERATEUR
Revêtement souple	Colle polymère jaune non séparable + peinture non séparable + ragréage gris + matériau gris hétérogène non séparable	10/05/2019	JULIEN Mickaël
LOCALISATION		RESULTAT	
Sol		Fr3:Amiante non détecté
