## Rapport de mission de repérage des matériaux et produits contenant de l'amiante avant réalisation de travaux

52 AVENUE NORMANDIE NIEMEN

77270 VILLEPARISIS

RAPPORT N° :	38LAL0301	Laboratoire d'Analyses :	ITGA
Repérage réalisé le :	04/12/2018	Adresse laboratoire :	3 RUE ARMAND HERPIN LACROIX - CS 46537 35065 RENNES CEDEX
Accompagnateur :		Numéro d'accréditation :	1-5967
Par :	Serge TAVARES	Organisme d'assurance professionnelle :	AXA France
N° certificat :	DTI3472	Adresse assurance :	313 Terrasses de l'Arche 92727 NANTERRE CEDEX
Date d'obtention :	20/08/2018	N° de contrat d'assurance :	10063271004
Organisme certificateur		Date de validité :	31/12/2018

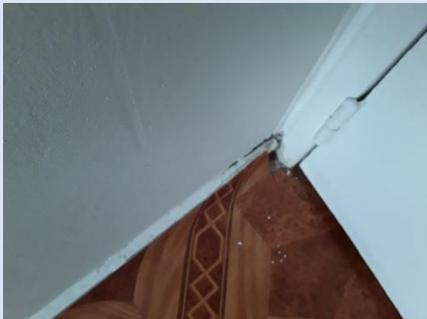
PRELEVEMENT : 38LAL0301P001			
NOM DU CLIENT	NUMERO DU DOSSIER	PIECE OU LOCAL	
OPH77	38LAL0301 04/12/2018	Chambre 1 (R+3)	
ELEMENT	DESCRIPTIF DU LABORATOIRE	DATE DE PRELEVEMENT	NOM DE L'OPERATEUR
Revêtement souple	Revêtement souple gris avec couche fibreuse + colle polymère jaune en faible quantité non séparable + ragréage gris + sous couche de ragréage blanche non séparable	04/12/2018	TAVARES Serge
LOCALISATION		RESULTAT	
Sol		Amiante non détecté	
EMPLACEMENT

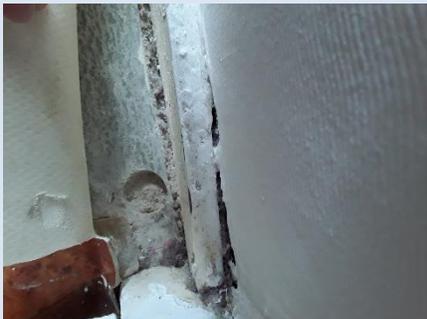
PRELEVEMENT : 38LAL0301P002			
NOM DU CLIENT	NUMERO DU DOSSIER	PIECE OU LOCAL	
OPH77	38LAL0301 04/12/2018	Chambre 1 (R+3)	
ELEMENT	DESCRIPTIF DU LABORATOIRE	DATE DE PRELEVEMENT	NOM DE L'OPERATEUR
Revêtement souple	Revêtement souple beige + peinture avec poussières	04/12/2018	TAVARES Serge
LOCALISATION		RESULTAT	
Sol		Amiante non détecté	
EMPLACEMENT

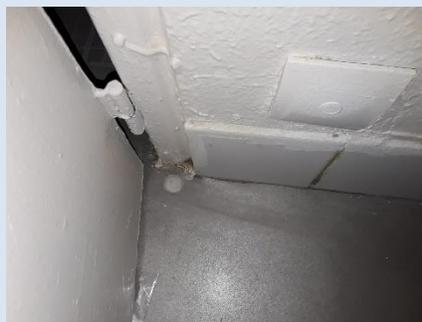
PRELEVEMENT : 38LAL0301P003			
NOM DU CLIENT	NUMERO DU DOSSIER	PIECE OU LOCAL	
OPH77	38LAL0301 04/12/2018	Salle de bains (R+3)	
ELEMENT	DESCRIPTIF DU LABORATOIRE	DATE DE PRELEVEMENT	NOM DE L'OPERATEUR
Revêtement souple	Revêtement souple gris + peinture en faible quantité non séparable	04/12/2018	TAVARES Serge
LOCALISATION		RESULTAT	
Sol		Amiante non détecté

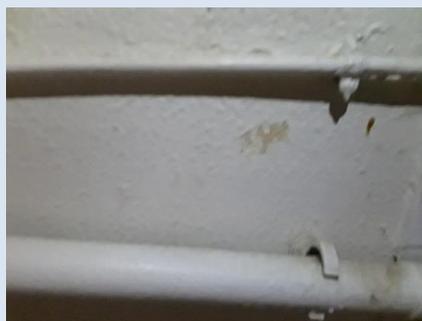
PRELEVEMENT : 38LAL0301P005			
NOM DU CLIENT	NUMERO DU DOSSIER	PIECE OU LOCAL	
OPH77	38LAL0301 04/12/2018	Salle de bains (R+3)	
ELEMENT	DESCRIPTIF DU LABORATOIRE	DATE DE PRELEVEMENT	NOM DE L'OPERATEUR
Enduit / Peinture	Peintures multiples en vrac	04/12/2018	TAVARES Serge
LOCALISATION		RESULTAT	
Murs		Amiante non détecté

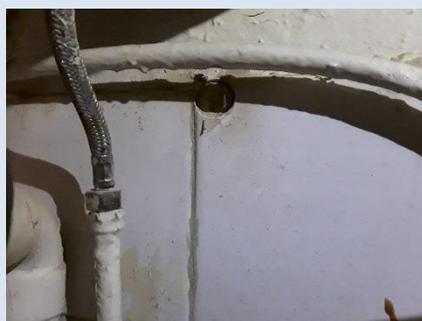
PRELEVEMENT : 38LAL0301P006			
NOM DU CLIENT	NUMERO DU DOSSIER	PIECE OU LOCAL	
OPH77	38LAL0301 04/12/2018	Salle de bains (R+3)	
ELEMENT	DESCRIPTIF DU LABORATOIRE	DATE DE PRELEVEMENT	NOM DE L'OPERATEUR
Colle carrelage	Colle beige + peintures multiples en vrac non séparable + carrelage	04/12/2018	TAVARES Serge
LOCALISATION		RESULTAT	
Murs		Amiante non détecté

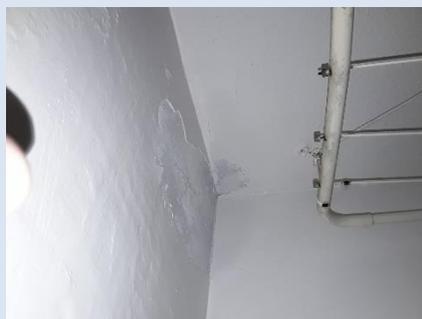
PRELEVEMENT : 38LAL0301P007			
NOM DU CLIENT	NUMERO DU DOSSIER	PIECE OU LOCAL	
OPH77	38LAL0301 04/12/2018	Salle de bains (R+3)	
ELEMENT	DESCRIPTIF DU LABORATOIRE	DATE DE PRELEVEMENT	NOM DE L'OPERATEUR
Enduit / Peinture béton	Enduit plâtreux beige en vrac + peintures multiples en vrac non séparable + matériau blanc en vrac non séparable	04/12/2018	TAVARES Serge
LOCALISATION		RESULTAT	
Plafond		Amiante non détecté

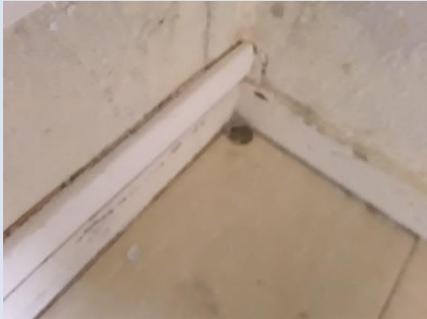
PRELEVEMENT : 38LAL0301P008			
NOM DU CLIENT	NUMERO DU DOSSIER	PIECE OU LOCAL	
OPH77	38LAL0301 04/12/2018	Séjour (R+3)	
ELEMENT	DESCRIPTIF DU LABORATOIRE	DATE DE PRELEVEMENT	NOM DE L'OPERATEUR
Dalle de sol	Revêtement souple beige + colle polymère jaune non séparable + ragréage gris en vrac + colle polymère jaune avec couche fibreuse non séparable + ragréage gris en vrac non séparable + sous couche de ragréage blanche non séparable	04/12/2018	TAVARES Serge
LOCALISATION		RESULTAT	
Sol		Amiante non détecté	
EMPLACEMENT

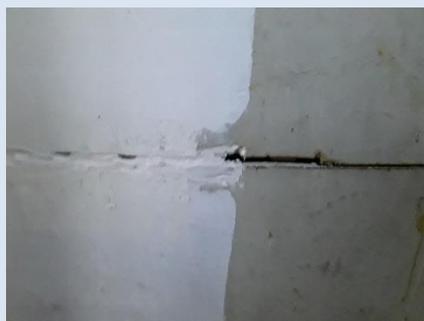
PIECE	ETAGE	ELEMENTS	DESCRIPTIF LABORATOIRE	Echantillon	REPERAGE	ETAT	RESULTAT
Dégagement 1	R+3	Carton plaque de plâtre	Enduit plâtreux blanc en vrac + carton en vrac non séparable + peinture en vrac non séparable + matériau blanc en vrac non séparable	38LAL0301P010	Murs	DEGRADATION PARTIELLE	Amiante détecté (Chrysotile)

PRELEVEMENT : 38LAL0301P010			
NOM DU CLIENT	NUMERO DU DOSSIER	PIECE OU LOCAL	
OPH77	38LAL0301 04/12/2018	Dégagement 1 (R+3)	
ELEMENT	DESCRIPTIF DU LABORATOIRE	DATE DE PRELEVEMENT	NOM DE L'OPERATEUR
Carton plaque de plâtre	Enduit plâtreux blanc en vrac + carton en vrac non séparable + peinture en vrac non séparable + matériau blanc en vrac non séparable	04/12/2018	TAVARES Serge
LOCALISATION		RESULTAT	
Murs		Amiante détecté (Chrysotile)

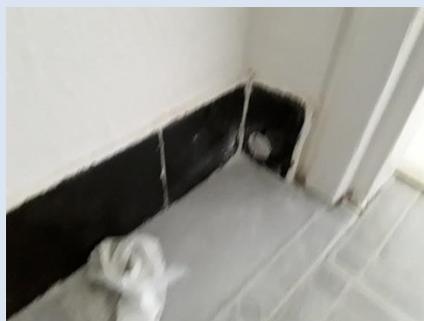
PRELEVEMENT : 38LAL0301P011			
NOM DU CLIENT	NUMERO DU DOSSIER	PIECE OU LOCAL	
OPH77	38LAL0301 04/12/2018	Entrée (R+3)	
ELEMENT	DESCRIPTIF DU LABORATOIRE	DATE DE PRELEVEMENT	NOM DE L'OPERATEUR
Colle plinthe	Colle beige en faible quantité non séparable + carrelage	04/12/2018	TAVARES Serge
LOCALISATION		RESULTAT	
Murs		Amiante non détecté

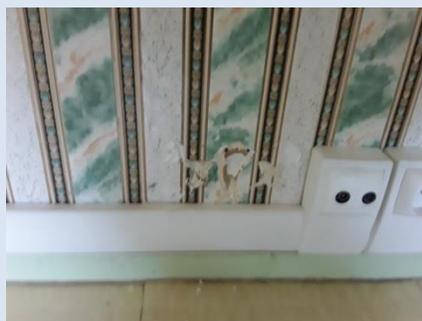
PRELEVEMENT : 38LAL0301P012			
NOM DU CLIENT	NUMERO DU DOSSIER	PIECE OU LOCAL	
OPH77	38LAL0301 04/12/2018	Séjour (R+3)	
ELEMENT	DESCRIPTIF DU LABORATOIRE	DATE DE PRELEVEMENT	NOM DE L'OPERATEUR
Enduit / Peinture plaque de plâtre	Enduit plâtreux blanc en vrac + carton non séparable + papier non séparable + peinture non séparable + papier peint non séparable	04/12/2018	TAVARES Serge
LOCALISATION		RESULTAT	
Murs		Amiante non détecté

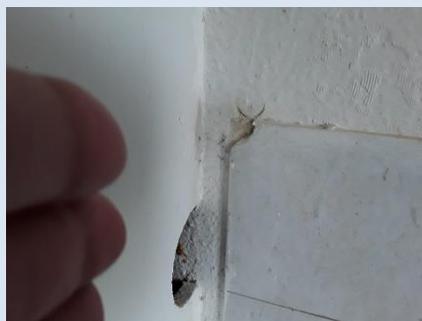
PRELEVEMENT : 38LAL0301P013			
NOM DU CLIENT	NUMERO DU DOSSIER	PIECE OU LOCAL	
OPH77	38LAL0301 04/12/2018	Cuisine (R+3)	
ELEMENT	DESCRIPTIF DU LABORATOIRE	DATE DE PRELEVEMENT	NOM DE L'OPERATEUR
Colle faïence	Colle grise avec poussières + peinture en vrac + carrelage	04/12/2018	TAVARES Serge
LOCALISATION		RESULTAT	
Murs		Amiante non détecté
