# Rapport de repérage des matériaux et produits contenant de l'amiante avant réalisation de travaux dans un immeuble bâti

2  
58, Avenue Normandie Niemen - Logement 2  
ESC AN  
77270 VILLEPARISIS

**Référence du dossier :** Diffus OPH77

38LAN0102 15/09/2020 - 06:17

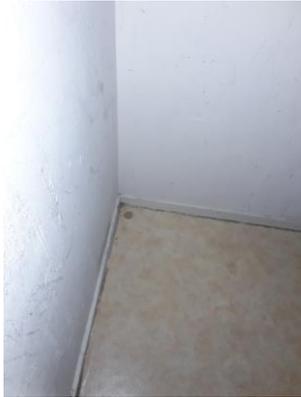
<b>Identification : P010 (Fr1)</b>
<b>Pièce et étage : Débarras R+1</b>
<b>Localisation : Sol</b>
<b>Parties d'ouvrages ou de composants : Revêtements de sols (Sous-couches (carton, feutre, -) des revêtements souples)</b>
<b>Descriptif Laboratoire : Revêtement souple beige</b>
<b>Résultat (justification) : Amiante non détectée (RESULTAT ANALYSE)</b>

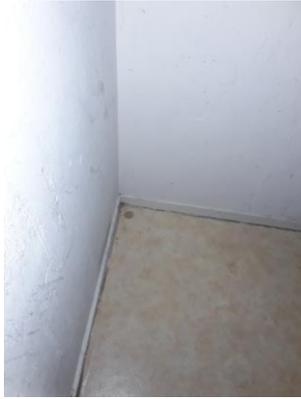
<b>Identification : P010 (Fr2)</b>
<b>Pièce et étage : Débarras R+1</b>
<b>Localisation : Sol</b>
<b>Parties d'ouvrages ou de composants : Revêtements de sols (Sous-couches (carton, feutre, -) des revêtements souples)</b>
<b>Descriptif Laboratoire : Colle polymère jaune non séparable + couche blanche non séparable + matériau compact gris + ragréage gris hétérogène</b>
<b>Résultat (justification) : Amiante non détectée (RESULTAT ANALYSE)</b>

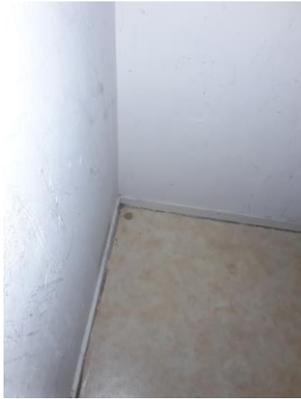
<b>Identification : P010 (Fr3)</b>
<b>Pièce et étage : Débarras R+1</b>
<b>Localisation : Sol</b>
<b>Parties d'ouvrages ou de composants : Revêtements de sols (Sous-couches (carton, feutre, -) des revêtements souples)</b>
<b>Descriptif Laboratoire : Revêtement souple gris</b>
<b>Résultat (justification) : Amiante non détectée (RESULTAT ANALYSE)</b>
