## Rapport de mission de repérage des matériaux et produits contenant de l'amiante avant réalisation de travaux

58 AVENUE NORMANDIE NIEMEN

77270 VILLEPARISIS

**Rapport N° : 38LAN0204 19/11/2018**

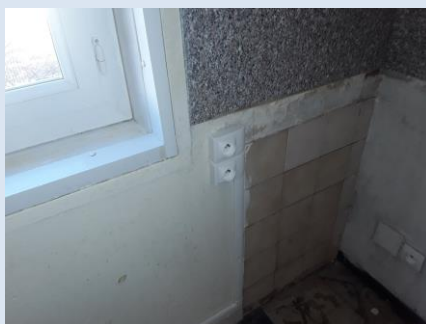
PRELEVEMENT : 38LAN0204P001			
NOM DU CLIENT	NUMERO DU DOSSIER		PIECE OU LOCAL
OPH77	38LAN0204 19/11/2018		Cuisine (RC)
ELEMENT	DESCRIPTIF DU LABORATOIRE	DATE DE PRELEVEMENT	NOM DE L'OPERATEUR
Enduit	Enduit plâtreux blanc en vrac + peintures multiples non séparable + papier non séparable	19/11/2018	HANNOU Mohamed
LOCALISATION		RESULTAT	
Mur B		Amiante non détecté

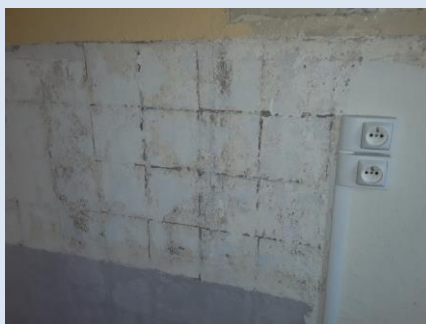
PRELEVEMENT : 38LAN0204P002			
NOM DU CLIENT	NUMERO DU DOSSIER		PIECE OU LOCAL
OPH77	38LAN0204 19/11/2018		Cuisine (RC)
ELEMENT	DESCRIPTIF DU LABORATOIRE	DATE DE PRELEVEMENT	NOM DE L'OPERATEUR
Enduit béton	Matériau gris en faible quantité en vrac non séparable + enduit plâtreux blanc en faible quantité en vrac non séparable + peinture en faible quantité non séparable	19/11/2018	HANNOU Mohamed
LOCALISATION		RESULTAT	
Mur A		Amiante non détecté

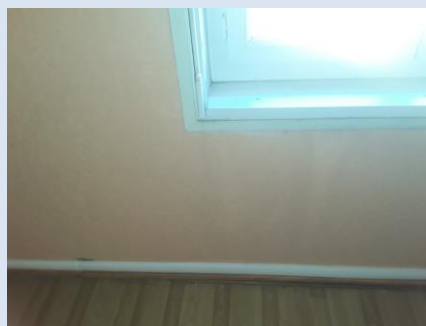
PRELEVEMENT : 38LAN0204P005			
NOM DU CLIENT	NUMERO DU DOSSIER		PIECE OU LOCAL
OPH77	38LAN0204 19/11/2018		Chambre 1 (RC)
ELEMENT	DESCRIPTIF DU LABORATOIRE	DATE DE PRELEVEMENT	NOM DE L'OPERATEUR
Enduit	Enduit plâtreux blanc en faible quantité en vrac non séparable + carton en faible quantité non séparable + peinture en faible quantité non séparable + papier peint en faible quantité non séparable	19/11/2018	HANNOU Mohamed
LOCALISATION		RESULTAT	
Mur C		Amiante non détecté

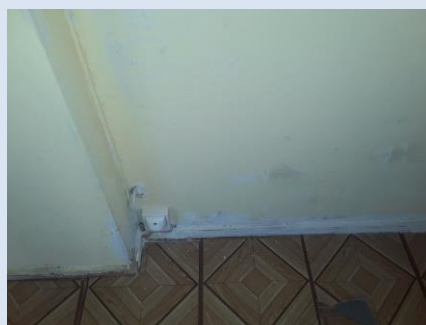
PRELEVEMENT : 38LAN0204P007			
NOM DU CLIENT	NUMERO DU DOSSIER	PIECE OU LOCAL	
OPH77	38LAN0204 19/11/2018	Chambre 3 (RC)	
ELEMENT	DESCRIPTIF DU LABORATOIRE	DATE DE PRELEVEMENT	NOM DE L'OPERATEUR
Enduit	Enduit plâtreux blanc en faible quantité en vrac non séparable + peinture en faible quantité non séparable + papier en faible quantité non séparable	19/11/2018	HANNOU Mohamed
LOCALISATION		RESULTAT	
Mur A		Amiante non détecté

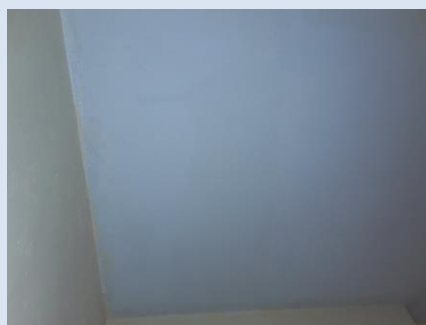
PRELEVEMENT : 38LAN0204P008			
NOM DU CLIENT	NUMERO DU DOSSIER	PIECE OU LOCAL	
OPH77	38LAN0204 19/11/2018	Séjour (RC)	
ELEMENT	DESCRIPTIF DU LABORATOIRE	DATE DE PRELEVEMENT	NOM DE L'OPERATEUR
Enduit béton	Matériau gris en faible quantité en vrac hétérogène non séparable + enduit plâtreux blanc en faible quantité en vrac non séparable + peinture en faible quantité non séparable	19/11/2018	HANNOU Mohamed
LOCALISATION		RESULTAT	
Plafond		Amiante non détecté

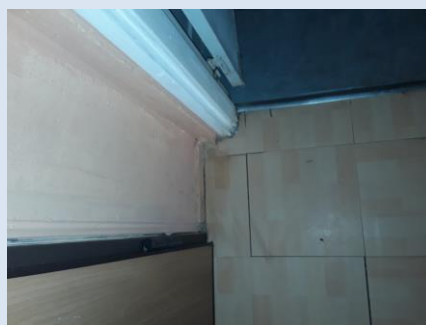
PRELEVEMENT : 38LAN0204P009			
NOM DU CLIENT	NUMERO DU DOSSIER	PIECE OU LOCAL	
OPH77	38LAN0204 19/11/2018	Entrée (RC)	
ELEMENT	DESCRIPTIF DU LABORATOIRE	DATE DE PRELEVEMENT	NOM DE L'OPERATEUR
Dalle de sol	Revêtement cassant beige + colle polymère jaune non séparable + peinture non séparable + ragréage gris + sous couche de ragréage blanche non séparable + colle grise + carrelage	19/11/2018	HANNOU Mohamed
LOCALISATION		RESULTAT	
Sol		Amiante non détecté

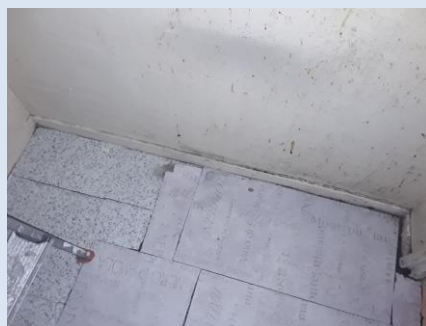
PRELEVEMENT : 38LAN0204P010			
NOM DU CLIENT	NUMERO DU DOSSIER	PIECE OU LOCAL	
OPH77	38LAN0204 19/11/2018	Débarras (RC)	
ELEMENT	DESCRIPTIF DU LABORATOIRE	DATE DE PRELEVEMENT	NOM DE L'OPERATEUR
Revêtement souple	Revêtement cassant gris + colle polymère incolore non séparable + revêtement cassant blanc + colle polymère incolore non séparable + revêtement souple beige avec couche fibreuse + colle polymère en faible quantité non séparable + ragréage gris en fai	19/11/2018	HANNOU Mohamed
LOCALISATION		RESULTAT	
Sol		Amiante non détecté

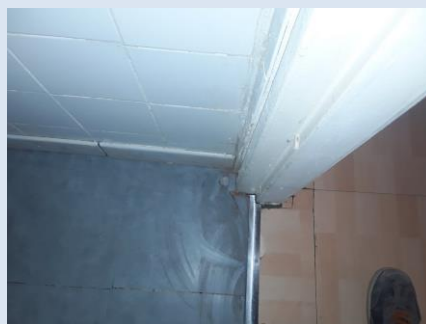
**PRELEVEMENT : 38LAN0204P011**

NOM DU CLIENT	NUMERO DU DOSSIER	PIECE OU LOCAL	
OPH77	38LAN0204 19/11/2018	Salle de bains (RC)	
ELEMENT	DESCRIPTIF DU LABORATOIRE	DATE DE PRELEVEMENT	NOM DE L'OPERATEUR
Revêtement souple	Revêtement cassant noir + colle polymère incolore non séparable + colle beige en faible quantité non séparable + carrelage	19/11/2018	HANNOU Mohamed
LOCALISATION		RESULTAT	
Sol		Amiante non détecté

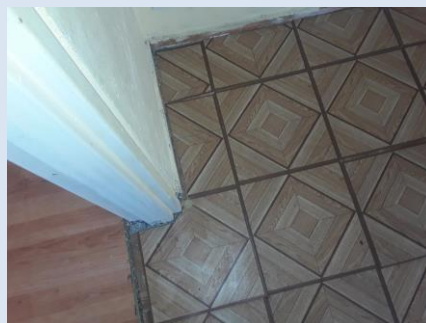
**PRELEVEMENT : 38LAN0204P012**

NOM DU CLIENT	NUMERO DU DOSSIER	PIECE OU LOCAL	
OPH77	38LAN0204 19/11/2018	Chambre 3 (RC)	
ELEMENT	DESCRIPTIF DU LABORATOIRE	DATE DE PRELEVEMENT	NOM DE L'OPERATEUR
Revêtement souple	Revêtement cassant beige + colle polymère incolore non séparable + revêtement souple gris avec couche fibreuse + colle polymère jaune en faible quantité non séparable + ragréage gris en faible quantité non séparable	19/11/2018	HANNOU Mohamed
LOCALISATION		RESULTAT	
Sol		Amiante non détecté

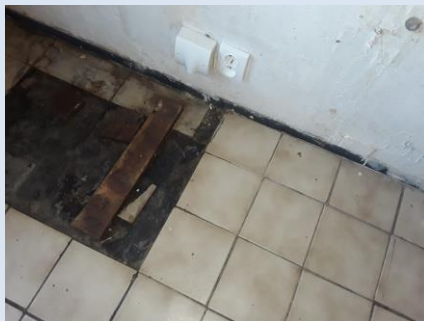
PIECE	ETAGE	ELEMENTS	DESCRIPTIF LABORATOIRE	REPERAGE	Echantillon	METHODE	ETAT	RESULTAT
Cuisine	RC	Carrelage	Dalle dure cassante beige	Sol	38LAN0204P013	RESULTAT ANALYSE	BON ETAT	Fr1:Amiante détecté (Chrysotile)
Cuisine	RC	Carrelage	Colle bitumineuse noire	Sol	38LAN0204P013	RESULTAT ANALYSE	BON ETAT	Fr2:Amiante détecté (Chrysotile)
Cuisine	RC	Carrelage	Dalle dure cassante beige	Sol	38LAN0204P013	ZPSO	BON ETAT	Fr1:Amiante détecté (Chrysotile)
Cuisine	RC	Carrelage	Colle bitumineuse noire	Sol	38LAN0204P013	ZPSO	BON ETAT	Fr2:Amiante détecté (Chrysotile)

PRELEVEMENT : 38LAN0204P013			
NOM DU CLIENT	NUMERO DU DOSSIER	PIECE OU LOCAL	
OPH77	38LAN0204 19/11/2018	Cuisine (RC)	
ELEMENT	DESCRIPTIF DU LABORATOIRE	DATE DE PRELEVEMENT	NOM DE L'OPERATEUR
Carrelage	Dalle dure cassante beige	19/11/2018	HANNOU Mohamed
LOCALISATION		RESULTAT	
Sol		Fr1:Amiante détecté (Chrysotile)

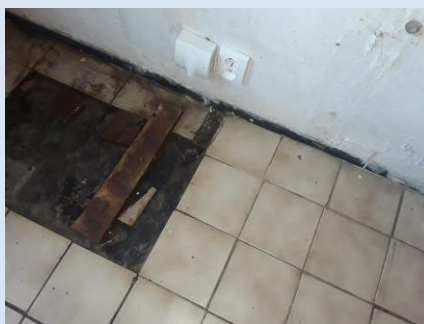
PRELEVEMENT : 38LAN0204P013			
NOM DU CLIENT	NUMERO DU DOSSIER	PIECE OU LOCAL	
OPH77	38LAN0204 19/11/2018	Cuisine (RC)	
ELEMENT	DESCRIPTIF DU LABORATOIRE	DATE DE PRELEVEMENT	NOM DE L'OPERATEUR
Carrelage	Colle bitumineuse noire	19/11/2018	HANNOU Mohamed
LOCALISATION		RESULTAT	
Sol		Fr2:Amiante détecté (Chrysotile)

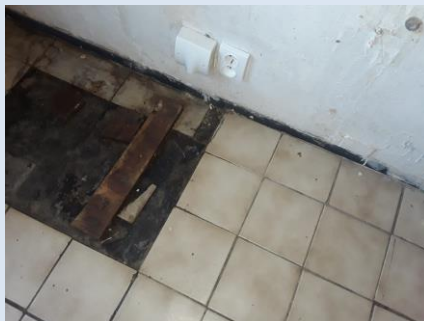
**PRELEVEMENT : 38LAN0204P013**

NOM DU CLIENT	NUMERO DU DOSSIER	PIECE OU LOCAL	
OPH77	38LAN0204 19/11/2018	Cuisine (RC)	
ELEMENT	DESCRIPTIF DU LABORATOIRE	DATE DE PRELEVEMENT	NOM DE L'OPERATEUR
Carrelage	Ragréage gris en vrac	19/11/2018	HANNOU Mohamed
LOCALISATION		RESULTAT	
Sol		Fr3:Amiante non détecté

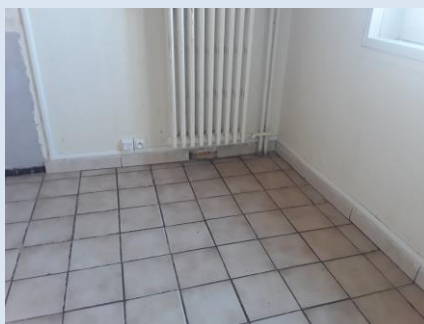
**PRELEVEMENT : 38LAN0204P014**

NOM DU CLIENT	NUMERO DU DOSSIER	PIECE OU LOCAL	
OPH77	38LAN0204 19/11/2018	Cuisine (RC)	
ELEMENT	DESCRIPTIF DU LABORATOIRE	DATE DE PRELEVEMENT	NOM DE L'OPERATEUR
Colle plinthe	Colle jaune + joint cassant gris en vrac + peinture en faible quantité non séparable + matériau souple noir	19/11/2018	HANNOU Mohamed
LOCALISATION		RESULTAT	
Mur A		Amiante non détecté

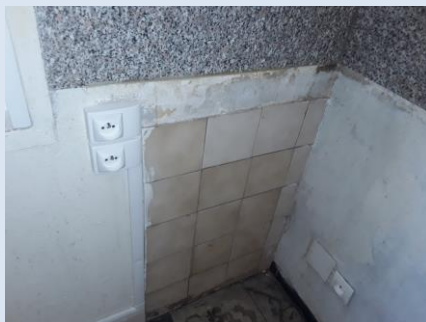
PRELEVEMENT : 38LAN0204P015			
NOM DU CLIENT	NUMERO DU DOSSIER	PIECE OU LOCAL	
OPH77	38LAN0204 19/11/2018	Cuisine (RC)	
ELEMENT	DESCRIPTIF DU LABORATOIRE	DATE DE PRELEVEMENT	NOM DE L'OPERATEUR
Colle faïence	Colle beige en vrac non séparable + couche plâtreuse blanche en vrac + peintures multiples non séparable + matériau gris non séparable	19/11/2018	HANNOU Mohamed
LOCALISATION		RESULTAT	
Mur C		Amiante non détecté
