Rapport de mission de repérage des matériaux et produits contenant de l'amiante avant réalisation de travaux

64 AVENUE DE NORMANDIE APT 01

77270 VILLEPARISIS

RAPPORT N° :	OPH77 38LAP0001	Date d'émission du rapport :	08/08/2017
Le repérage a été réalisé le :	24/07/2017	Accompagnateur :	
Par :	Mickaël JULIEN	Laboratoire d'Analyses :	ITGA
N° certificat de qualification :		Adresse laboratoire :	3 RUE ARMAND HERPIN LACROIX - CS 46537 35065 RENNES CEDEX
Date d'obtention :		Numéro d'accréditation :	1-5967
Le présent rapport est établi par une personne dont les compétences sont certifiées par :		Organisme d'assurance professionnelle :	ALLIANZ
		Adresse assurance :	Direction Opérations Entreprises 5C Esplanade Charles de Gaulle 33081 BORDEAUX CEDEX
		N° de contrat d'assurance :	55897385
		Date de validité :	31/12/2017

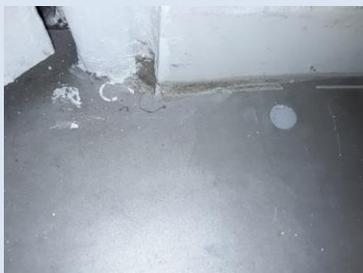
PRELEVEMENT : 38LAP0001P004		
NOM DU CLIENT	NUMERO DU DOSSIER	PIECE OU LOCAL
OPH77	38LAP0001 24/07/2017	Salle de bains
MATERIAU	DATE DE PRELEVEMENT	NOM DE L'OPERATEUR
Revêtement souple gris + colle polymère jaune non séparable + revêtement cassant gris + colle polymère incolore non séparable + carrelage en faible quantité en vrac non séparable	24/07/2017	JULIEN Mickaël
LOCALISATION	RESULTAT	
Sol	Amiante non détecté	
EMPLACEMENT

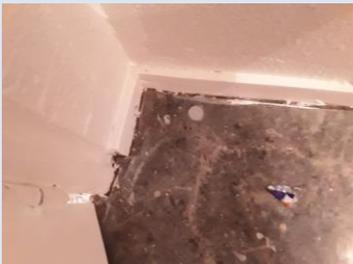
PRELEVEMENT : 38LAP0001P005		
NOM DU CLIENT	NUMERO DU DOSSIER	PIECE OU LOCAL
OPH77	38LAP0001 24/07/2017	Couloir
MATERIAU	DATE DE PRELEVEMENT	NOM DE L'OPERATEUR
Revêtement souple gris + colle polymère jaune non séparable + revêtement souple gris avec couche fibreuse + colle polymère jaune non séparable + ragréage gris + sous couche de ragréage blanche en faible quantité non séparable	24/07/2017	JULIEN Mickaël
LOCALISATION	RESULTAT	
Sol	Amiante non détecté	
EMPLACEMENT

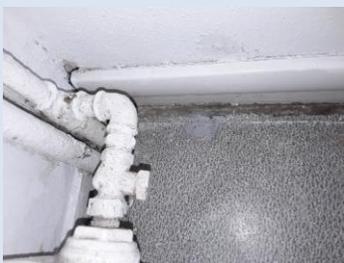
PRELEVEMENT : 38LAP0001P006		
NOM DU CLIENT	NUMERO DU DOSSIER	PIECE OU LOCAL
OPH77	38LAP0001 24/07/2017	Salon
MATERIAU	DATE DE PRELEVEMENT	NOM DE L'OPERATEUR
Revêtement souple gris avec couche fibreuse + colle polymère jaune non séparable + peinture en faible quantité non séparable + ragréage gris + sous couche de ragréage blanche en faible quantité non séparable + matériau compact gris hétérogène	24/07/2017	JULIEN Mickaël
LOCALISATION		RESULTAT
Sol		Amiante non détecté
EMPLACEMENT

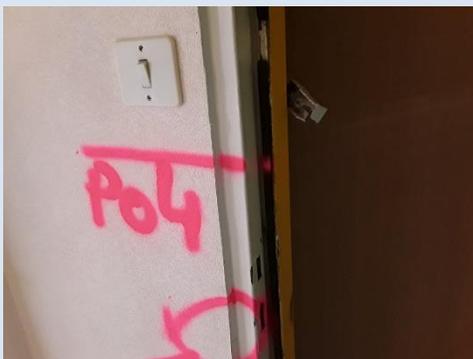
PRELEVEMENT : 38LAP0001P008		
NOM DU CLIENT	NUMERO DU DOSSIER	PIECE OU LOCAL
OPH77	38LAP0001 24/07/2017	Chambre 3
MATERIAU	DATE DE PRELEVEMENT	NOM DE L'OPERATEUR
Revêtement cassant marron + colle polymère jaune non séparable + ragréage gris + sous couche de ragréage blanche en faible quantité non séparable	24/07/2017	JULIEN Mickaël
LOCALISATION	RESULTAT	
Sol	Amiante non détecté

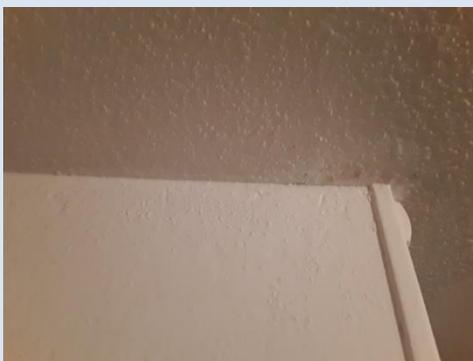
PIECE	ETAGE	ELEMENTS PRELEVES	REPERAGE	N° Echantillon	METHODE	ETAT	RESULTAT
Entrée	RC	Enduit beige en vrac non séparable + peinture non séparable	Plafond	38LAP0001P009	RESULTAT ANALYSE	BON ETAT	Amiante détecté (Chrysotile)
Salle de bains	RC	Matériau plâtreux blanc en faible quantité non séparable + carton non séparable + enduit beige en vrac non séparable + peinture non séparable	Mur A	38LAP0001P011	RESULTAT ANALYSE	DEGRADATION PARTIELLE	Amiante détecté (Chrysotile)
Ensemble des pièces sèches	RC	Enduit beige en vrac non séparable + peinture non séparable	Plafond	38LAP0001P009	ZSO	BON ETAT	Amiante détecté (Chrysotile)
WC	RC	Matériau plâtreux blanc en faible quantité non séparable + carton non séparable + enduit beige en vrac non séparable + peinture non séparable	Murs	38LAP0001P011	ZSO	DEGRADATION PARTIELLE	Amiante détecté (Chrysotile)
Salle d'eau	RC	Matériau plâtreux blanc en faible quantité non séparable + carton non séparable + enduit beige en vrac non séparable + peinture non séparable	Murs	38LAP0001P011	ZSO	DEGRADATION PARTIELLE	Amiante détecté (Chrysotile)

PRELEVEMENT : 38LAP0001P009		
NOM DU CLIENT	NUMERO DU DOSSIER	PIECE OU LOCAL
OPH77	38LAP0001 24/07/2017	Entrée
MATERIAU	DATE DE PRELEVEMENT	NOM DE L'OPERATEUR
Enduit beige en vrac non séparable + peinture non séparable	24/07/2017	JULIEN Mickaël
LOCALISATION	RESULTAT	
Plafond	Amiante détecté (Chrysotile)

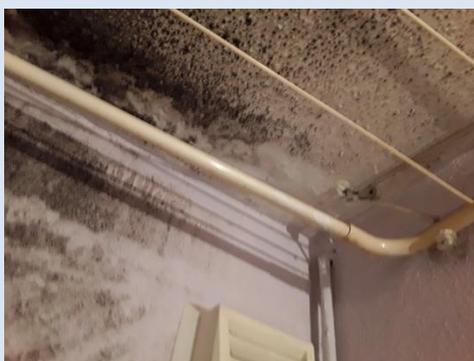
PRELEVEMENT : 38LAP0001P010		
NOM DU CLIENT	NUMERO DU DOSSIER	PIECE OU LOCAL
OPH77	38LAP0001 24/07/2017	Salle de bains
MATERIAU	DATE DE PRELEVEMENT	NOM DE L'OPERATEUR
Enduit beige en vrac + peinture non séparable	24/07/2017	JULIEN Mickaël
LOCALISATION		RESULTAT
Plafond		Amiante non détecté

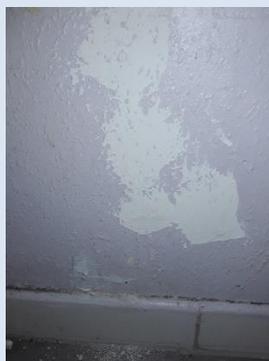
Salle d'eau	RC	Matériau plâtreux blanc en faible quantité non séparable + carton non séparable + enduit beige en vrac non séparable + peinture non séparable	Mur B	38LAP0001P011	ZSO	DEGRADATION PARTIELLE	Amiante détecté (Chrysotile)

PRELEVEMENT : 38LAP0001P011		
NOM DU CLIENT	NUMERO DU DOSSIER	PIECE OU LOCAL
OPH77	38LAP0001 24/07/2017	Salle de bains
MATERIAU	DATE DE PRELEVEMENT	NOM DE L'OPERATEUR
Matériau plâtreux blanc en faible quantité non séparable + carton non séparable + enduit beige en vrac non séparable + peinture non séparable	24/07/2017	JULIEN Mickaël
LOCALISATION		RESULTAT
Mur A		Amiante détecté (Chrysotile)

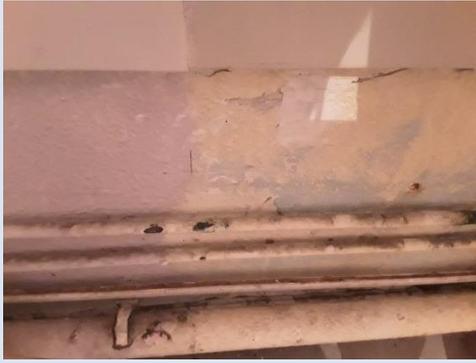
PRELEVEMENT : 38LAP0001P012		
NOM DU CLIENT	NUMERO DU DOSSIER	PIECE OU LOCAL
OPH77	38LAP0001 24/07/2017	Salle de bains
MATERIAU	DATE DE PRELEVEMENT	NOM DE L'OPERATEUR
Matériau gris en faible quantité en vrac non séparable + enduit beige en vrac non séparable + peinture non séparable	24/07/2017	JULIEN Mickaël
LOCALISATION		RESULTAT
Mur B		Amiante non détecté
EMPLACEMENT

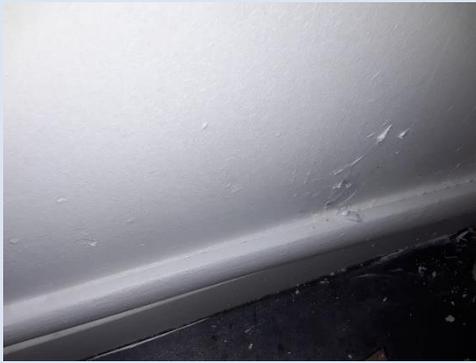
PRELEVEMENT : 38LAP0001P013		
NOM DU CLIENT	NUMERO DU DOSSIER	PIECE OU LOCAL
OPH77	38LAP0001 24/07/2017	Cuisine
MATERIAU	DATE DE PRELEVEMENT	NOM DE L'OPERATEUR
Enduit plâtreux blanc en vrac + carton non séparable + peinture non séparable	24/07/2017	JULIEN Mickaël
LOCALISATION		RESULTAT
Mur B		Amiante non détecté
EMPLACEMENT

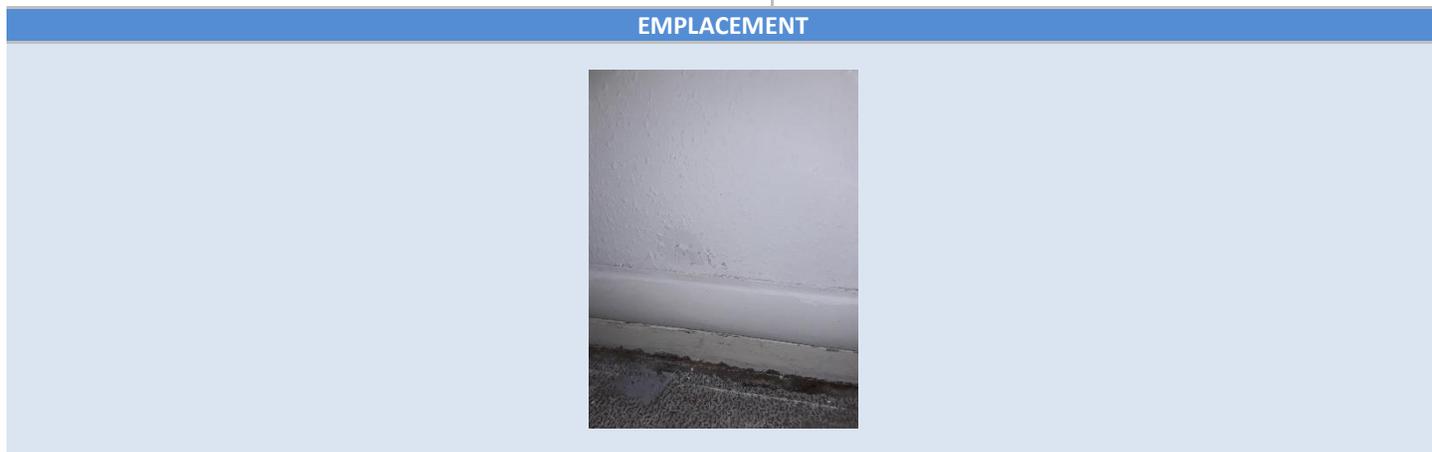
PRELEVEMENT : 38LAP0001P014		
NOM DU CLIENT	NUMERO DU DOSSIER	PIECE OU LOCAL
OPH77	38LAP0001 24/07/2017	Salon
MATERIAU	DATE DE PRELEVEMENT	NOM DE L'OPERATEUR
Enduit plâtreux blanc en vrac + carton non séparable + peinture non séparable	24/07/2017	JULIEN Mickaël
LOCALISATION	RESULTAT	
Mur A	Amiante non détecté

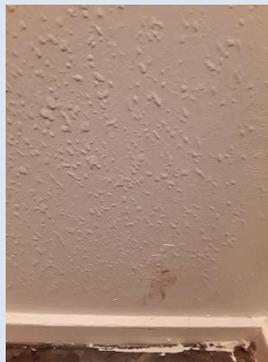
PRELEVEMENT : 38LAP0001P016		
NOM DU CLIENT	NUMERO DU DOSSIER	PIECE OU LOCAL
OPH77	38LAP0001 24/07/2017	Entrée
MATERIAU	DATE DE PRELEVEMENT	NOM DE L'OPERATEUR
Enduit plâtreux blanc en vrac + carton non séparable + peinture non séparable	24/07/2017	JULIEN Mickaël
LOCALISATION	RESULTAT	
Mur G	Amiante non détecté

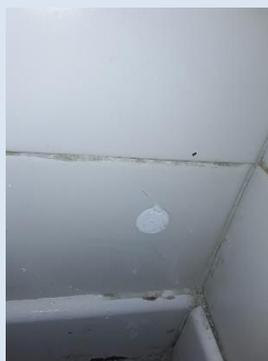
PRELEVEMENT : 38LAP0001P017		
NOM DU CLIENT	NUMERO DU DOSSIER	PIECE OU LOCAL
OPH77	38LAP0001 24/07/2017	WC
MATERIAU	DATE DE PRELEVEMENT	NOM DE L'OPERATEUR
Colle blanche + carrelage	24/07/2017	JULIEN Mickaël
LOCALISATION	RESULTAT	
Mur A	Amiante non détecté

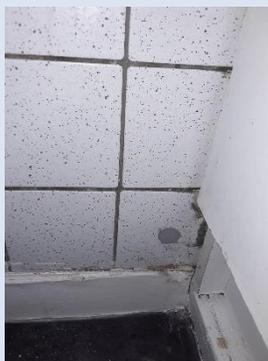
PRELEVEMENT : 38LAP0001P018		
NOM DU CLIENT	NUMERO DU DOSSIER	PIECE OU LOCAL
OPH77	38LAP0001 24/07/2017	Cuisine
MATERIAU	DATE DE PRELEVEMENT	NOM DE L'OPERATEUR
Colle grise + peinture non séparable + carrelage	24/07/2017	JULIEN Mickaël
LOCALISATION		RESULTAT
Mur D		Amiante non détecté

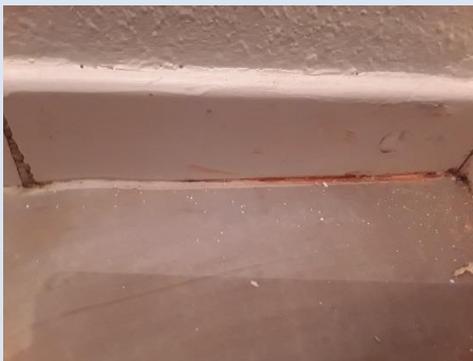
PRELEVEMENT : 38LAP0001P019		
NOM DU CLIENT	NUMERO DU DOSSIER	PIECE OU LOCAL
OPH77	38LAP0001 24/07/2017	WC
MATERIAU	DATE DE PRELEVEMENT	NOM DE L'OPERATEUR
Colle beige en faible quantité non séparable + carrelage	24/07/2017	JULIEN Mickaël
LOCALISATION		RESULTAT
Mur C		Amiante non détecté
