Rapport de mission de repérage des matériaux et produits contenant de l'amiante avant réalisation de travaux

56 AV NORMANDIE NIEMEN - LOGE GARDIEN

77270 VILLEPARISIS

RAPPORT N° :	OPH77 LOGE GARDIEN	Date d'émission du rapport :	30/08/2017
Le repérage a été réalisé le :	24/08/2017	Accompagnateur :	
Par :	Mohamed BOUDDLAL	Laboratoire d'Analyses :	ITGA
N° certificat de qualification :	C017-SE03-2017	Adresse laboratoire :	3 RUE ARMAND HERPIN LACROIX - CS 46537 35065 RENNES CEDEX
Date d'obtention :	28/04/2017	Numéro d'accréditation :	1-5967
Le présent rapport est établi par une personne dont les compétences sont certifiées par :	QUALIT'COMPETENCES 16 rue Villars - 57100 THIONVILLE	Organisme d'assurance professionnelle :	ALLIANZ
		Adresse assurance :	Direction Opérations Entreprises 5C Esplanade Charles de Gaulle 33081 BORDEAUX CEDEX
		N° de contrat d'assurance :	55897385
		Date de validité :	31/12/2017

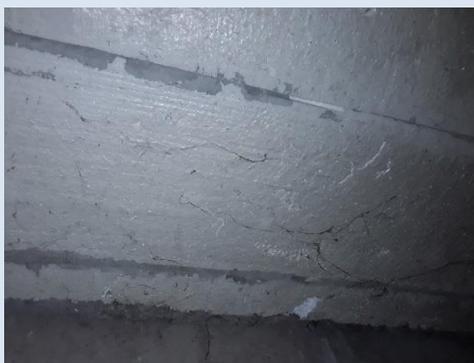
PRELEVEMENT : LOGE GARDIENP001		
NOM DU CLIENT	NUMERO DU DOSSIER	PIECE OU LOCAL
OPH77	LOGE GARDIEN 24/08/2017	Cellier
MATERIAU	DATE DE PRELEVEMENT	NOM DE L'OPERATEUR
Polystyrène blanc non séparable + matériau gris en vrac hétérogène non séparable	24/08/2017	BOUDLAL Mohamed
LOCALISATION		RESULTAT
Plafond		Amiante non détecté

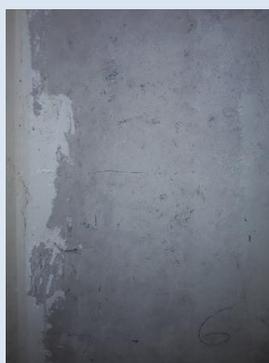
PRELEVEMENT : LOGE GARDIENP002		
NOM DU CLIENT	NUMERO DU DOSSIER	PIECE OU LOCAL
OPH77	LOGE GARDIEN 24/08/2017	Cellier
MATERIAU	DATE DE PRELEVEMENT	NOM DE L'OPERATEUR
Enduit plâtreux blanc en vrac non séparable + peinture non séparable	24/08/2017	BOUDLAL Mohamed
LOCALISATION		RESULTAT
Mur A		Amiante non détecté

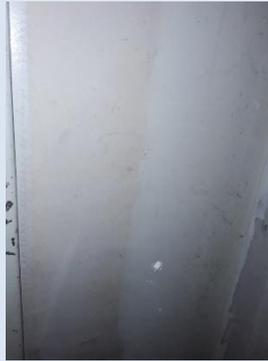
PRELEVEMENT : LOGE GARDIENP003		
NOM DU CLIENT	NUMERO DU DOSSIER	PIECE OU LOCAL
OPH77	LOGE GARDIEN 24/08/2017	Cellier
MATERIAU	DATE DE PRELEVEMENT	NOM DE L'OPERATEUR
Enduit plâtreux blanc en vrac non séparable + carton non séparable + peinture non séparable	24/08/2017	BOUDLAL Mohamed
LOCALISATION	RESULTAT	
Mur D	Amiante non détecté

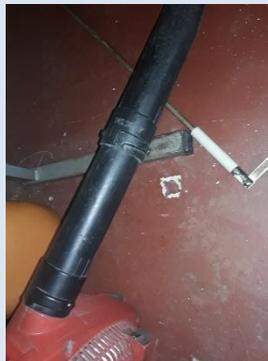
PRELEVEMENT : LOGE GARDIENP004		
NOM DU CLIENT	NUMERO DU DOSSIER	PIECE OU LOCAL
OPH77	LOGE GARDIEN 24/08/2017	Bureau 2
MATERIAU	DATE DE PRELEVEMENT	NOM DE L'OPERATEUR
Matériau plâtreux blanc en vrac non séparable + peintures multiples non séparable	24/08/2017	BOUDLAL Mohamed
LOCALISATION	RESULTAT	
Sol	Amiante non détecté
