Rapport de mission de repérage des matériaux et produits contenant de l'amiante dans les immeubles bâtis avant réalisation de travaux

Numéro de dossier : RAAT-38LAA0203
Date du repérage : 11/02/2022

Immeuble bâti visité	
Adresse	Rue : 35 Avenue de Normandie Niemen (38LAA0203) Bât., escalier, niveau, appartement n°, lot n°: Bat. 35; Esc. 35; Etage 2; Porte 0203 Lot numéro 38LAA0203, Code postal, ville : . 77270 VILLEPARISIS
Périmètre de repérage : Ensemble du logement
Type de logement : Appartement - T3
Fonction principale du bâtiment : Habitation (partie privative d'immeuble)
Date de construction : NC

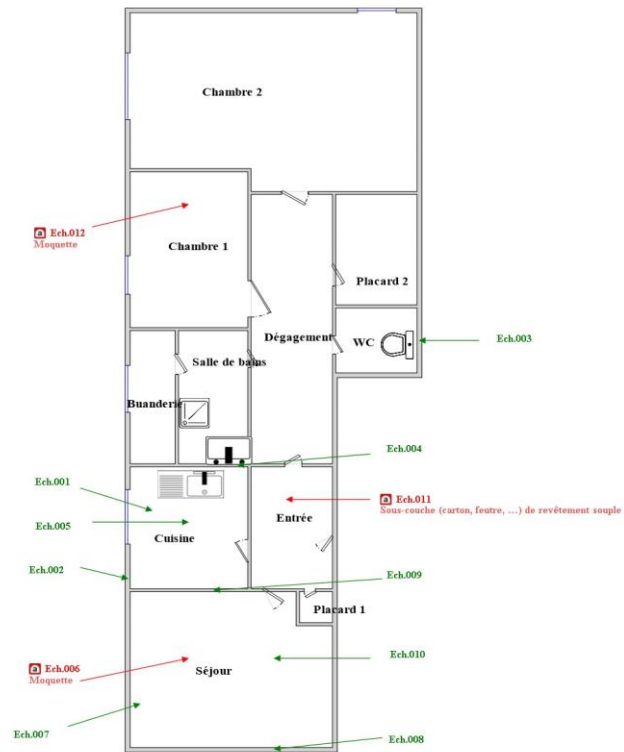
Localisation des prélèvements ou des matériaux amiantés

Prélèvement vert : sans amiante

Zone en rouge : matériaux amiantés
