Rapport de mission de repérage des matériaux et produits contenant de l'amiante dans les immeubles bâtis avant réalisation de travaux

Numéro de dossier : RAAT-38LAB0104
Date du repérage : 23/08/2022

Adresse	Rue : 37 AVENUE DE NORMANDIE NIEMEN (38LAB0104) Bât., escalier, niveau, appartement n°, lot n°: 1^{er} étage porte 0004, Lot numéro 38LAB0104 Code postal, ville : . 77270 VILLEPARISIS
Périmètre de repérage : Toutes les pièces
Type de logement : T4
Fonction principale du bâtiment : Habitation (partie privative d'immeuble)
Date de construction : Date du permis de construire non connue

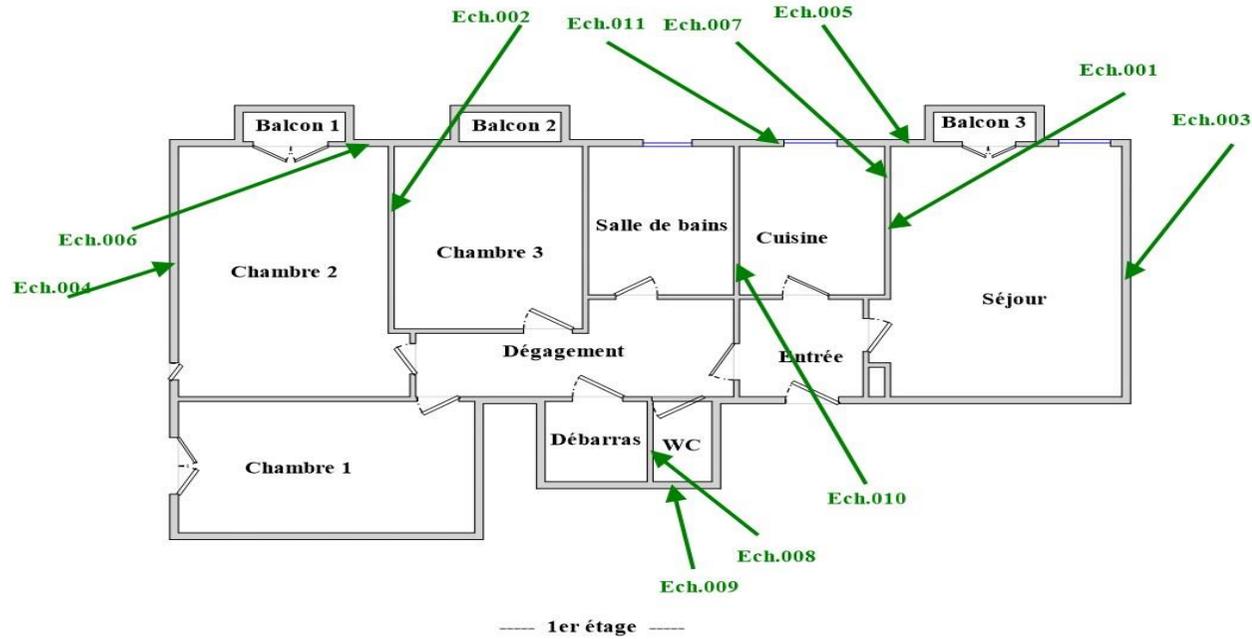
7.1 Schéma de repérage

Localisation des prélèvements ou des matériaux amiantés

Bâtiment – Niveau : Croquis 1
Adresse de l'immeuble 37 AVENUE DE
NORMANDIE NIEMEN (38LAB0104)
77270 VILLEPARISIS
