Rapport de mission de repérage des matériaux et produits contenant de l'amiante dans les immeubles bâtis avant réalisation de travaux

Numéro de dossier : RAAT-38LAB0301
Date du repérage : 23/08/2022

Adresse	Rue : 37 AVENUE DE NORMNDIE NIEMEN (38LAB0301) Bât., escalier, niveau, appartement n°, lot n°: 3^{ème} étage PORTE 001, Lot numéro 38LAB0301 Code postal, ville : . 77270 VILLEPARISIS
Périmètre de repérage : Toutes les pièces
Type de logement : T3
Fonction principale du bâtiment : Habitation (partie privative d'immeuble)
Date de construction : Date du permis de construire non connue

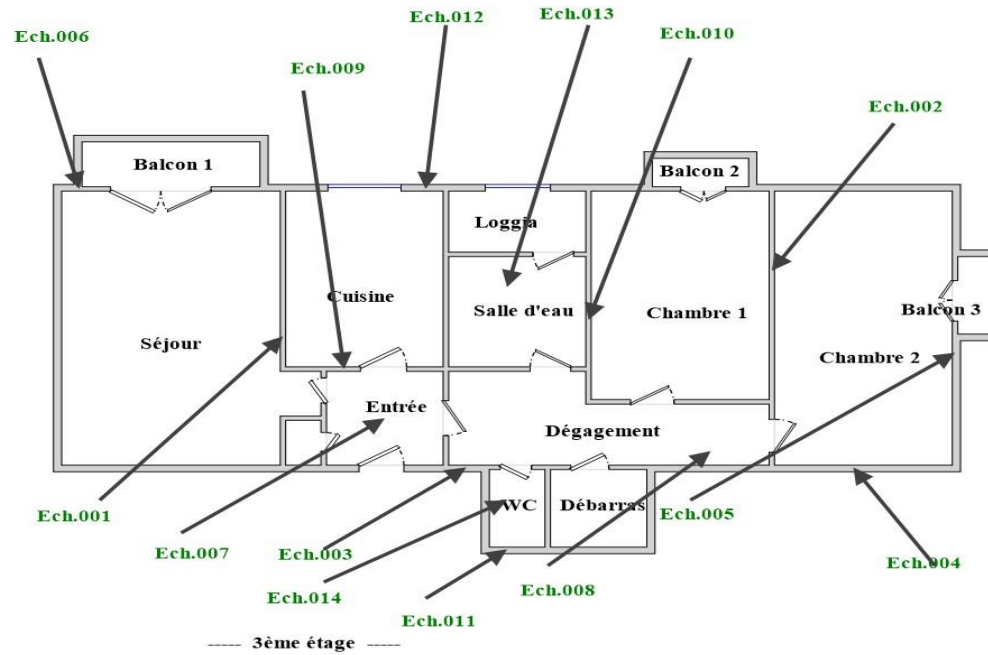
Bâtiment – Niveau : Croquis 1

Localisation des prélèvements ou des matériaux amiantés
