Rapport de mission de repérage des matériaux et produits contenant de l'amiante dans les immeubles bâtis avant réalisation de travaux

Numéro de dossier : RAAT-38LAE0202
Date du repérage : 11/02/2022

Immeuble bâti visité	
Adresse	Rue : 43 Avenue Normandie Niemen (38LAE0202) Bât., escalier, niveau, appartement n°, lot n°: Bat. 43; Esc. 43; Etage 2; Porte 0202 Lot numéro 38LAE0202, Code postal, ville : . 77270 VILLEPARISIS
Périmètre de repérage : Ensemble du logement
Type de logement : Appartement - T3
Fonction principale du bâtiment : Habitation (partie privative d'immeuble)
Date de construction : NC

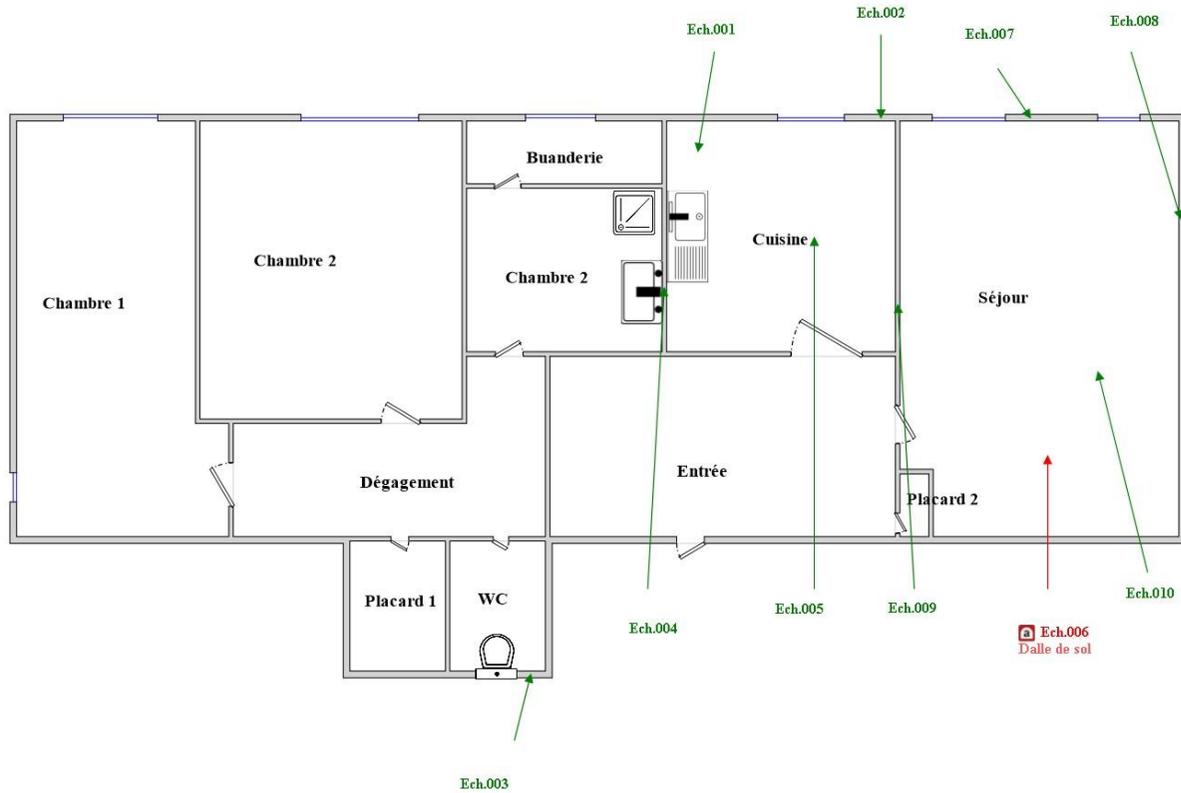
Localisation des prélèvements ou des matériaux amiantés

ZPSO-005	<p><u>Localisation</u> : Entrée; Dégageant; Placard 1; Chambre 1; Chambre 2; Séjour; Placard 2 <u>Echantillons</u> : Ech.006 <u>Description</u> : Dalle de sol</p>	Présence d'amiante (Après analyse en laboratoire)
