Rapport de mission de repérage des matériaux et produits contenant de l'amiante dans les immeubles bâtis avant réalisation de travaux

Numéro de dossier : RAAT-38LAF0304
Date du repérage : 17/03/2022

Immeuble bâti visité	
Adresse	Rue : 42 Avenue Normandie Niemen (38LAF0304) Bât., escalier, niveau, appartement n°, lot n°: Bat. 42; Esc. 42; Etage 3; Porte 0304 Lot numéro 38LAF0304, Code postal, ville : . 77270 VILLEPARISIS
Périmètre de repérage : Ensemble du logement
Type de logement : Appartement - T4
Fonction principale du bâtiment : Habitation (partie privative d'immeuble)
Date de construction : NC

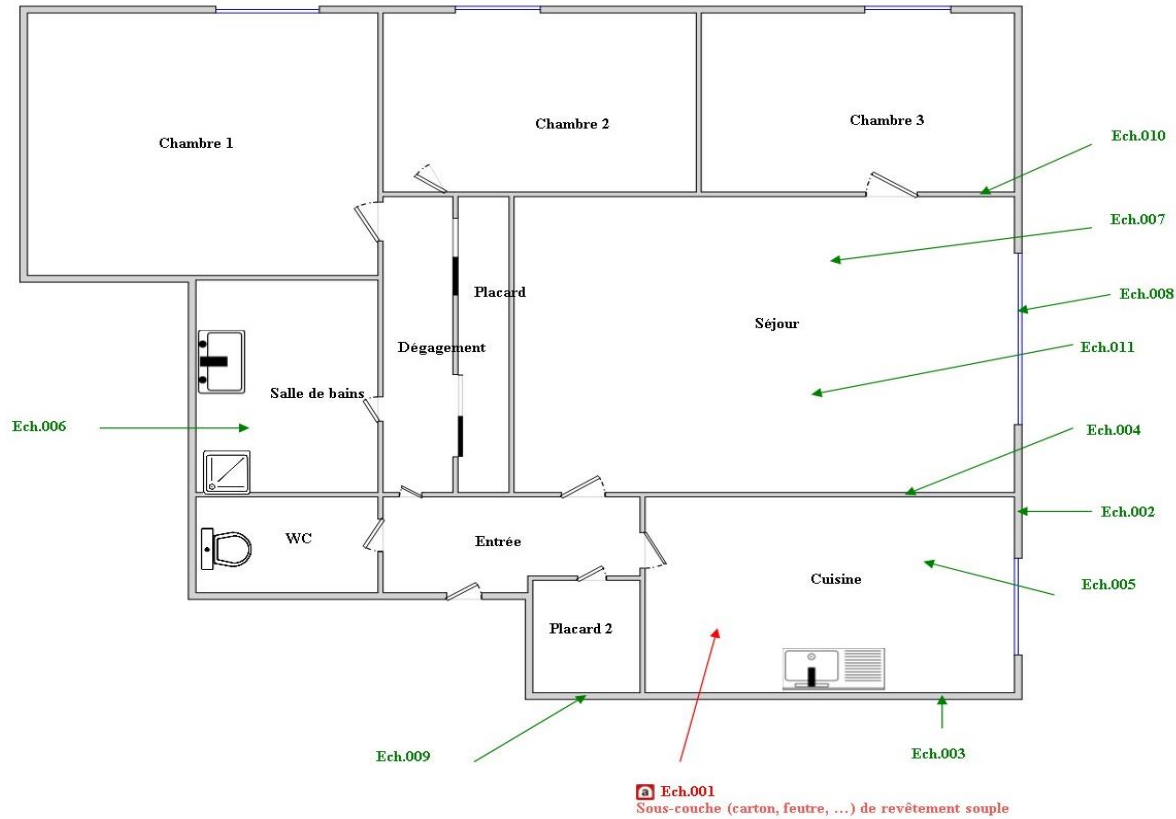
7.1 Schéma de repérage

Localisation des prélèvements ou des matériaux amiantés

Zone en rouge : matériaux amiantés
Zone orange : matériaux susceptibles de contenir de l'amiante
