Rapport de mission de repérage des matériaux et produits contenant de l'amiante dans les immeubles bâtis avant réalisation de travaux

Numéro de dossier : RAAT-38LAM0401
Date du repérage : 14/03/2022

Immeuble bâti visité	
Adresse	Rue : 56 Avenue Normandie Niemen (38LAM0401) Bât., escalier, niveau, appartement n°, lot n°: Bat. 56; Esc. 56; Etage 4; Porte 0401 Lot numéro 38LAM0401, Code postal, ville : . 77270 VILLEPARISIS
Périmètre de repérage : Ensemble du logement
Type de logement : Appartement - T3
Fonction principale du bâtiment : Habitation (partie privative d'immeuble)
Date de construction : NC

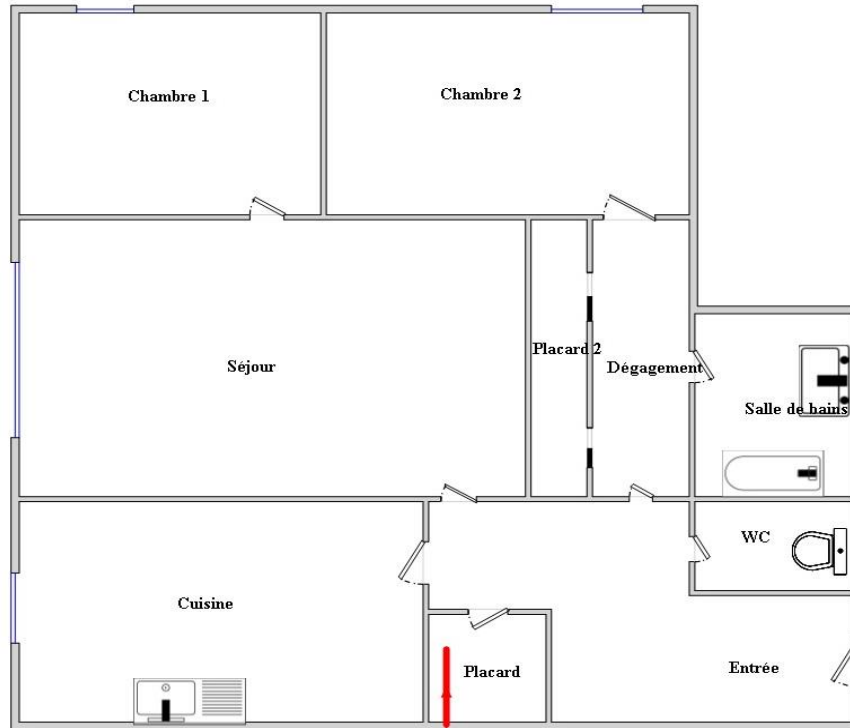
Conduit fibro ciment

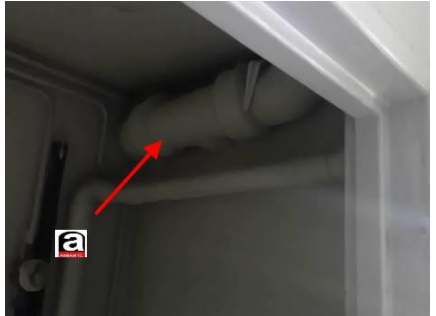
Mat.003	<p><u>Localisation</u> : Placard <u>Echantillons</u> : <u>Description</u> : Conduit en fibres-ciment</p>	Présence d'amiante (Marquage matériau)

<p>Photo n° PhA001 Localisation : Placard Ouvrage : 6 - Conduits et accessoires intérieurs - Conduits de fluides (air, eau, vapeur, fumée, échappement, autres fluides) Partie d'ouvrage : Conduit en fibres-ciment Description : Conduit en fibres-ciment</p>
--	--
