Rapport de mission de repérage des matériaux et produits contenant de l'amiante dans les immeubles bâtis avant réalisation de travaux

Numéro de dossier : RAAT-38LAN0003
Date du repérage : 15/12/2022

Adresse	Rue : 58 AVENUE DE NORMANDIE NIEMEN (38LAN0003) Bât., escalier, niveau, appartement n°, lot n°: RDC PORTE 0003, Lot numéro 38LAN0003 Code postal, ville : . 77270 VILLEPARISIS
Périmètre de repérage : Toutes les pièces du logement
Type de logement : T3
Fonction principale du bâtiment : Habitation (partie privative d'immeuble)
Date de construction : Date du permis de construire non connue

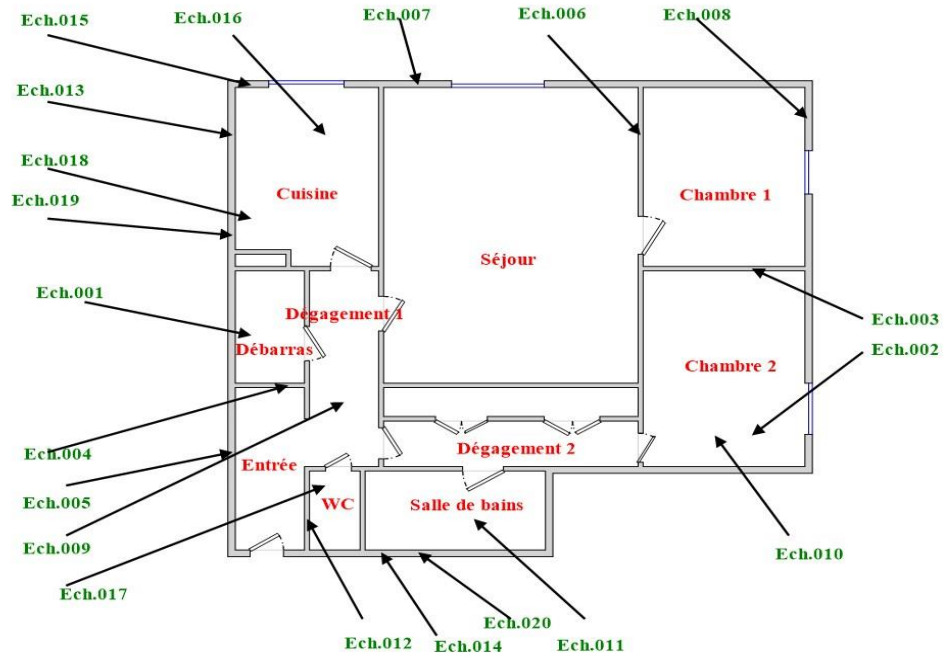
7.1 Schéma de repérage

Localisation des prélèvements ou des matériaux amiantés
