Rapport de mission de repérage des matériaux et produits contenant de l'amiante dans les immeubles bâtis avant réalisation de travaux

Numéro de dossier : **RAAT-38RAN9901**
Date du repérage : **27/07/2022**

Immeuble bâti visité	
Adresse	Rue : 58 Avenue Normandie Niemen (38RAN9901) Bât., escalier, niveau, appartement n°, lot n°: Bat. 56; Esc. 56; Etage RDC; Porte 901, Lot numéro 38RAN9901 Code postal, ville : . 77270 VILLEPARISIS
Périmètre de repérage : Réfection ensemble du local
Type de logement :
Fonction principale du bâtiment : Autres
Date de construction : Date du permis de construire non connue

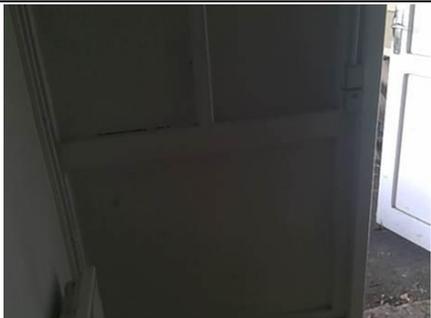
Localisation	n° de sondage	Description	Echantillon	N° Echantillon	Photo
Entrée	1	<u>Identifiant</u> : Mat.011 <u>Description</u> : Enduit à base de plâtre projeté <u>Résultat</u> : Absence d'amiante	Aucun prélèvement

Mat.011	<p>Localisation : Entrée Echantillons : Description : Enduit à base de plâtre projeté</p>	<p>Absence d'amiante (Sur jugement de l'opérateur)</p>

<p>Photo n° PhA001 Localisation : Entrée Ouvrage : 3 - Parois verticales intérieures - Murs et cloisons maçonnés Partie d'ouvrage : Enduit à base de plâtre projeté Description : Enduit à base de plâtre projeté</p>
---	---
