## Rapport de mission de repérage des matériaux et produits contenant de l'amiante avant réalisation de travaux

35 AVENUE NORMANDIE NIEMAN APT 4

RAPPORT N° :	OPH77 38LAA0004	Date d'émission du rapport :	30/08/2017
Le repérage a été réalisé le :	24/08/2017	Accompagnateur :	
Par :	Mohamed BOUDLAL	Laboratoire d'Analyses :	ITGA
N° certificat de qualification :	C017-SE03-2017	Adresse laboratoire :	3 RUE ARMAND HERPIN LACROIX - CS 46537 35065 RENNES CEDEX
Date d'obtention :	28/04/2017	Numéro d'accréditation :	1-5967
Le présent rapport est établi par une personne dont les compétences sont certifiées par :	QUALIT'COMPETENCES 16 rue Villars - 57100 THONVILLE	Organisme d'assurance professionnelle :	ALLIANZ
		Adresse assurance :	Direction Opérations Entreprises 5C Esplanade Charles de Gaulle 33081 BORDEAUX CEDEX
		N° de contrat d'assurance :	55897385
		Date de validité :	31/12/2017

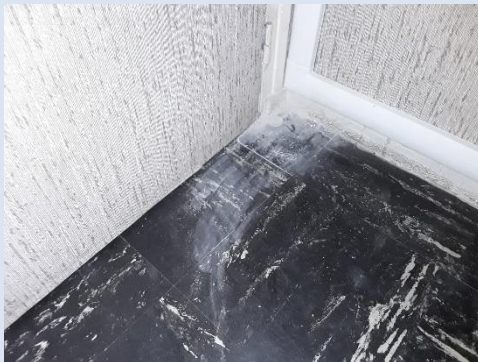
EMPLACEMENT

PRELEVEMENT : 38LAA0004P001		
NOM DU CLIENT	NUMERO DU DOSSIER	PIECE OU LOCAL
OPH77	38LAA0004 24/08/2017	Chambre 1
MATERIAU	DATE DE PRELEVEMENT	NOM DE L'OPERATEUR
Dalle dure cassante noire	24/08/2017	BOUDLAL Mohamed
LOCALISATION		RESULTAT
Sol		Fr1:Amiante détecté (Chrysotile)

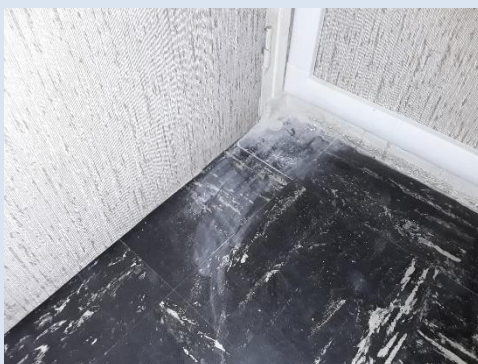
EMPLACEMENT

PRELEVEMENT : 38LAA0004P001		
NOM DU CLIENT	NUMERO DU DOSSIER	PIECE OU LOCAL
OPH77	38LAA0004 24/08/2017	Chambre 1
MATERIAU	DATE DE PRELEVEMENT	NOM DE L'OPERATEUR
Colle bitumineuse noire non séparable + peinture non séparable	24/08/2017	BOUDLAL Mohamed
LOCALISATION		RESULTAT
Sol		Fr3:Amiante détecté (Chrysotile)

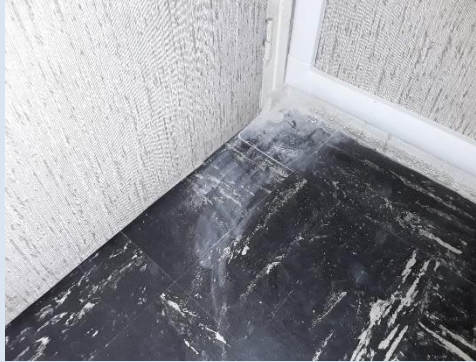
EMPLACEMENT

PRELEVEMENT : 38LAA0004P001		
NOM DU CLIENT	NUMERO DU DOSSIER	PIECE OU LOCAL
OPH77	38LAA0004 24/08/2017	Chambre 1
MATERIAU	DATE DE PRELEVEMENT	NOM DE L'OPERATEUR
Ragréage gris hétérogène	24/08/2017	BOUDLAL Mohamed
LOCALISATION		RESULTAT
Sol		Fr2:Amiante non détecté

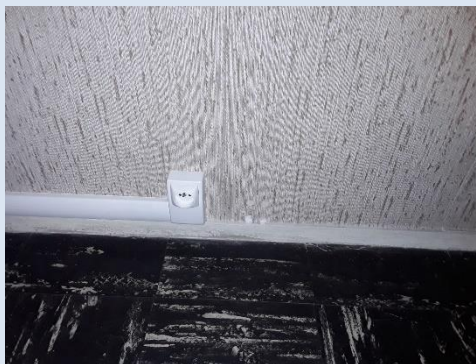
EMPLACEMENT

PRELEVEMENT : 38LAA0004P002		
NOM DU CLIENT	NUMERO DU DOSSIER	PIECE OU LOCAL
OPH77	38LAA0004 24/08/2017	Chambre 1
MATERIAU	DATE DE PRELEVEMENT	NOM DE L'OPERATEUR
Enduit plâtreux blanc en vrac non séparable + peinture non séparable	24/08/2017	BOUDLAL Mohamed
LOCALISATION		RESULTAT
Mur A		Amiante non détecté

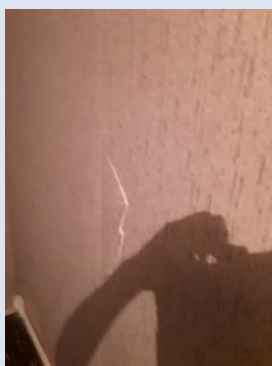
EMPLACEMENT

PRELEVEMENT : 38LAA0004P003		
NOM DU CLIENT	NUMERO DU DOSSIER	PIECE OU LOCAL
OPH77	38LAA0004 24/08/2017	Chambre 1
MATERIAU	DATE DE PRELEVEMENT	NOM DE L'OPERATEUR
Enduit plâtreux blanc en vrac non séparable + peinture non séparable	24/08/2017	BOUDLAL Mohamed
LOCALISATION		RESULTAT
Mur D		Amiante non détecté

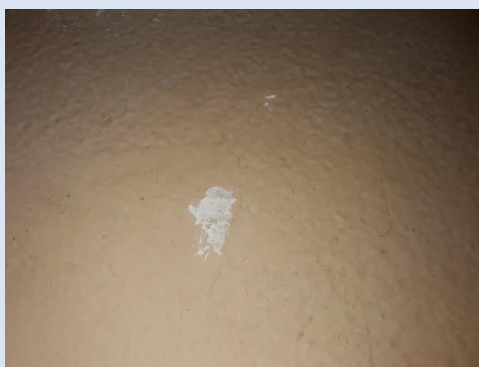
EMPLACEMENT

PRELEVEMENT : 38LAA0004P004		
NOM DU CLIENT	NUMERO DU DOSSIER	PIECE OU LOCAL
OPH77	38LAA0004 24/08/2017	Chambre 1
MATERIAU	DATE DE PRELEVEMENT	NOM DE L'OPERATEUR
Enduit plâtreux blanc en vrac non séparable + matériau gris en vrac non séparable + peintures multiples non séparable	24/08/2017	BOUDLAL Mohamed
LOCALISATION		RESULTAT
Plafond		Amiante non détecté

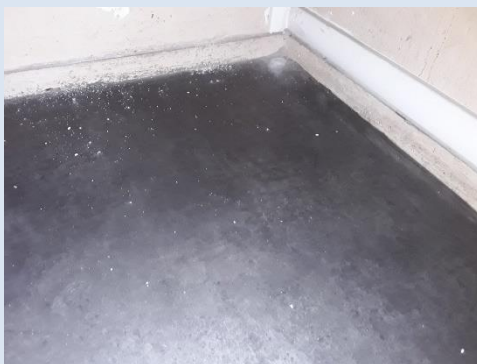
EMPLACEMENT

PRELEVEMENT : 38LAA0004P005		
NOM DU CLIENT	NUMERO DU DOSSIER	PIECE OU LOCAL
OPH77	38LAA0004 24/08/2017	Cuisine
MATERIAU	DATE DE PRELEVEMENT	NOM DE L'OPERATEUR
Dalle dure cassante noire + ragréage gris en faible quantité en vrac non séparable	24/08/2017	BOUDLAL Mohamed
LOCALISATION		RESULTAT
Sol		Fr2:Amiante détecté (Chrysotile)

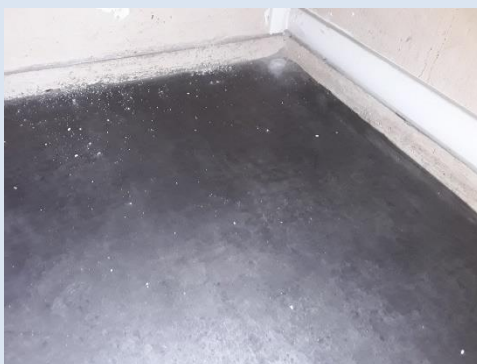
EMPLACEMENT

PRELEVEMENT : 38LAA0004P005		
NOM DU CLIENT	NUMERO DU DOSSIER	PIECE OU LOCAL
OPH77	38LAA0004 24/08/2017	Cuisine
MATERIAU	DATE DE PRELEVEMENT	NOM DE L'OPERATEUR
Revêtement souple gris	24/08/2017	BOUDLAL Mohamed
LOCALISATION		RESULTAT
Sol		Fr1:Amiante non détecté

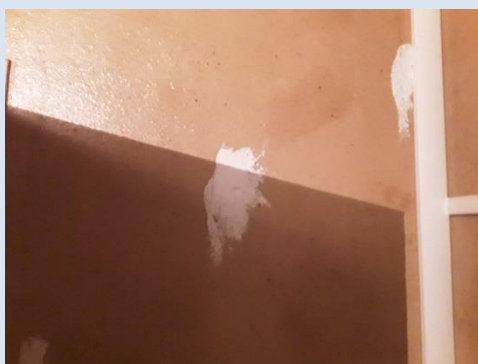
EMPLACEMENT

PRELEVEMENT : 38LAA0004P006		
NOM DU CLIENT	NUMERO DU DOSSIER	PIECE OU LOCAL
OPH77	38LAA0004 24/08/2017	Cuisine
MATERIAU	DATE DE PRELEVEMENT	NOM DE L'OPERATEUR
Enduit plâtreux blanc en vrac non séparable + peinture non séparable	24/08/2017	BOUDLAL Mohamed
LOCALISATION		RESULTAT
Mur D		Amiante non détecté

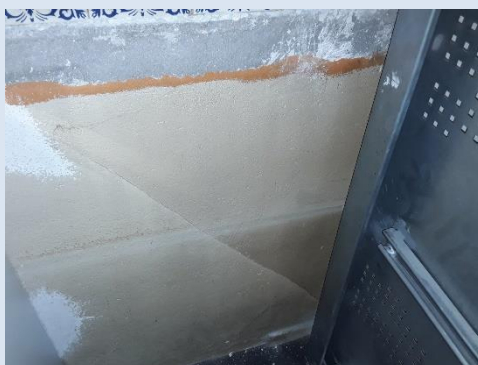
EMPLACEMENT

PRELEVEMENT : 38LAA0004P007		
NOM DU CLIENT	NUMERO DU DOSSIER	PIECE OU LOCAL
OPH77	38LAA0004 24/08/2017	Cuisine
MATERIAU	DATE DE PRELEVEMENT	NOM DE L'OPERATEUR
Enduit plâtreux blanc en vrac non séparable + matériau gris en vrac non séparable + peintures multiples non séparable	24/08/2017	BOUDLAL Mohamed
LOCALISATION		RESULTAT
Mur A		Amiante non détecté

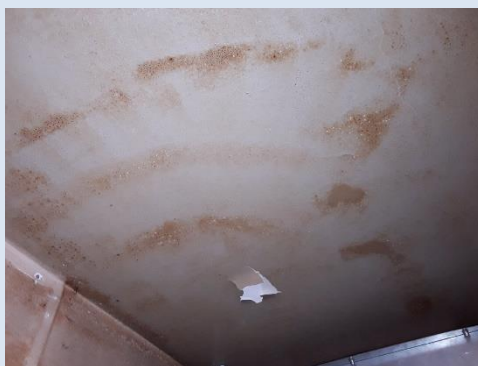
EMPLACEMENT

PRELEVEMENT : 38LAA0004P008		
NOM DU CLIENT	NUMERO DU DOSSIER	PIECE OU LOCAL
OPH77	38LAA0004 24/08/2017	Cuisine
MATERIAU	DATE DE PRELEVEMENT	NOM DE L'OPERATEUR
Enduit plâtreux blanc en vrac non séparable + peintures multiples non séparable	24/08/2017	BOUDLAL Mohamed
LOCALISATION	RESULTAT	
Plafond	Amiante non détecté
