## Rapport de mission de repérage des matériaux et produits contenant de l'amiante avant réalisation de travaux

**Référence : RAAT\_38LAJ0302**

Adresse : 48 avenue Normandie Niemen 77270 VILLEPARISIS

Numéro de lot : 38LAJ0302

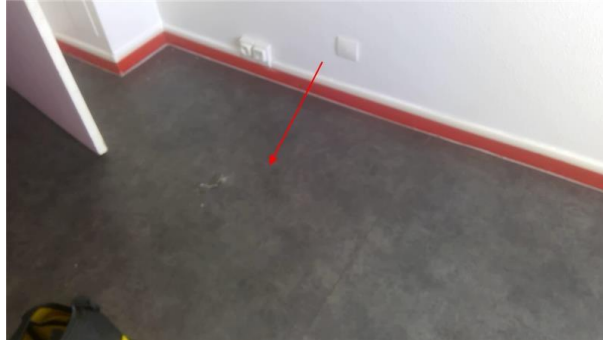
**PRELEVEMENT : P001**

Nom du client	Numéro de dossier	Localisation
HABITAT 77 OPH DE SEINE ET MARNE	RAAT_38LAJ0302	3ème - Cuisine Plancher - Sol
Nom de l'opérateur	Date de prélèvement	Matériau
MARTIN Olivier	10/08/2021	Ragréage / colle - Linoleum
Résultat amiante		
Présence d'amiante (Fibres d'amiante de type chrysotile)

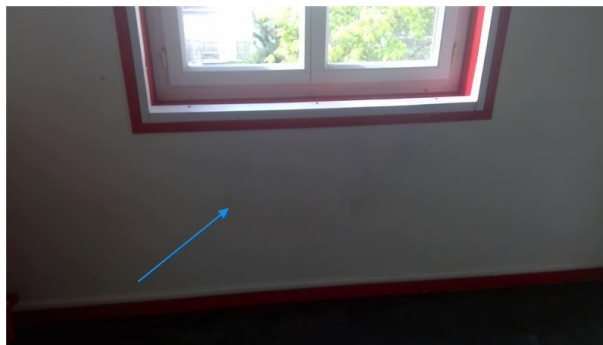
**PRELEVEMENT : P002**

Nom du client	Numéro de dossier	Localisation
HABITAT 77 OPH DE SEINE ET MARNE	RAAT_38LAJ0302	3ème - Cuisine Mur façade - C
Nom de l'opérateur	Date de prélèvement	Matériau
MARTIN Olivier	10/08/2021	Béton / Enduit / Plâtre - Peinture
Résultat amiante		
absence d'amiante

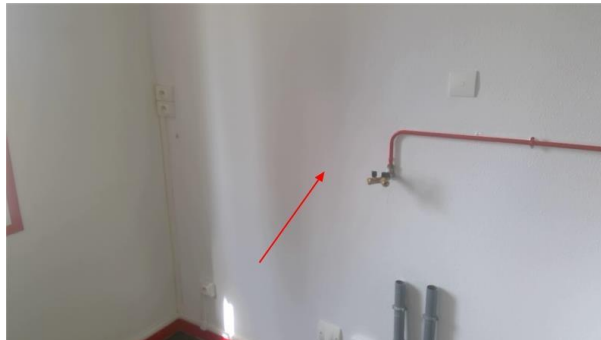
### PRELEVEMENT : P003

Nom du client	Numéro de dossier	Localisation
HABITAT 77 OPH DE SEINE ET MARNE	RAAT_38LAJ0302	3ème - Cuisine Mur - D
Nom de l'opérateur	Date de prélèvement	Matériau
MARTIN Olivier	10/08/2021	Béton / Enduit / Plâtre - Peinture
Résultat amiante		
Présence d'amiante (Fibres d'amiante de type chrysotile)

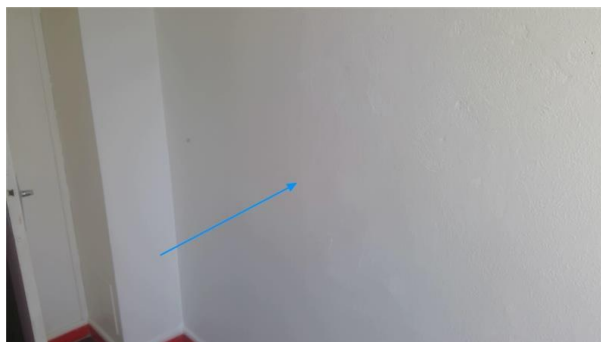
### PRELEVEMENT : P004

Nom du client	Numéro de dossier	Localisation
HABITAT 77 OPH DE SEINE ET MARNE	RAAT_38LAJ0302	3ème - Cuisine Cloisons - A, B
Nom de l'opérateur	Date de prélèvement	Matériau
MARTIN Olivier	10/08/2021	Enduit / Plâtre - Peinture
Résultat amiante		
absence d'amiante

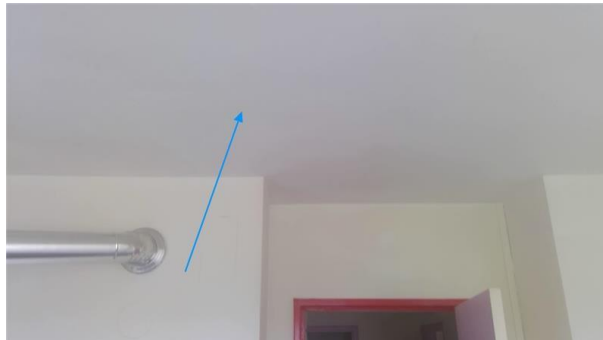
### PRELEVEMENT : P005

Nom du client	Numéro de dossier	Localisation
HABITAT 77 OPH DE SEINE ET MARNE	RAAT_38LAJ0302	3ème - Cuisine Plafond - Plafond
Nom de l'opérateur	Date de prélèvement	Matériau
MARTIN Olivier	10/08/2021	Enduit / Plâtre - Peinture
<b>Résultat amiante</b>		
absence d'amiante

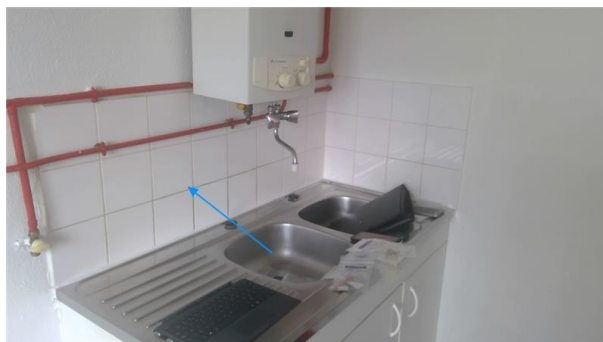
### PRELEVEMENT : P006

Nom du client	Numéro de dossier	Localisation
HABITAT 77 OPH DE SEINE ET MARNE	RAAT_38LAJ0302	3ème - Cuisine Cloisons - D
Nom de l'opérateur	Date de prélèvement	Matériau
MARTIN Olivier	10/08/2021	Colle - Faïence
<b>Résultat amiante</b>		
absence d'amiante

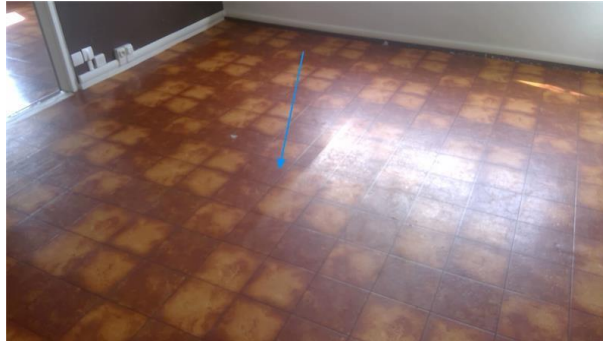
### PRELEVEMENT : P007

Nom du client	Numéro de dossier	Localisation
HABITAT 77 OPH DE SEINE ET MARNE	RAAT_38LAJ0302	3ème - Séjour Plancher - Sol
Nom de l'opérateur	Date de prélèvement	Matériau
MARTIN Olivier	10/08/2021	Ragréage / colle - Linoleum
Résultat amiante		
absence d'amiante

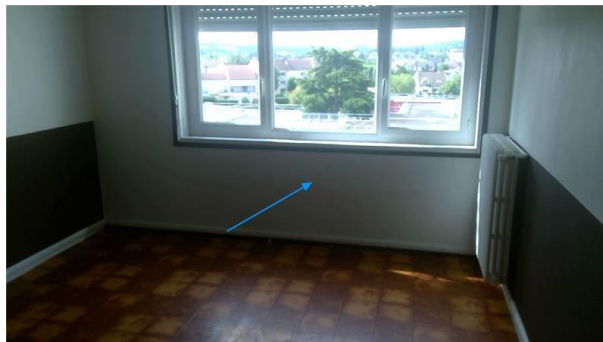
### PRELEVEMENT : P008

Nom du client	Numéro de dossier	Localisation
HABITAT 77 OPH DE SEINE ET MARNE	RAAT_38LAJ0302	3ème - Séjour Mur façade - D
Nom de l'opérateur	Date de prélèvement	Matériau
MARTIN Olivier	10/08/2021	Béton / Enduit / Plâtre - Peinture
Résultat amiante		
absence d'amiante

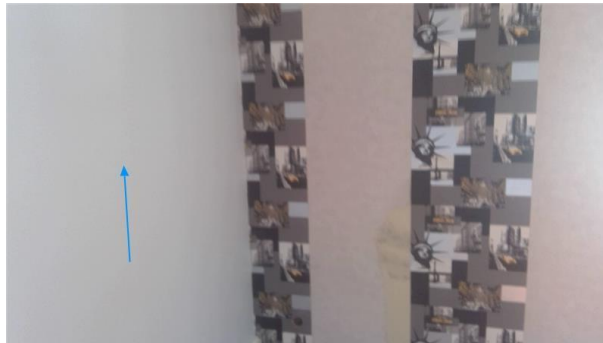
### PRELEVEMENT : P009

Nom du client	Numéro de dossier	Localisation
HABITAT 77 OPH DE SEINE ET MARNE	RAAT_38LAJ0302	3ème - Chambre n°2 Mur - D
Nom de l'opérateur	Date de prélèvement	Matériau
MARTIN Olivier	10/08/2021	Béton / Enduit / Plâtre - Peinture
Résultat amiante		
absence d'amiante

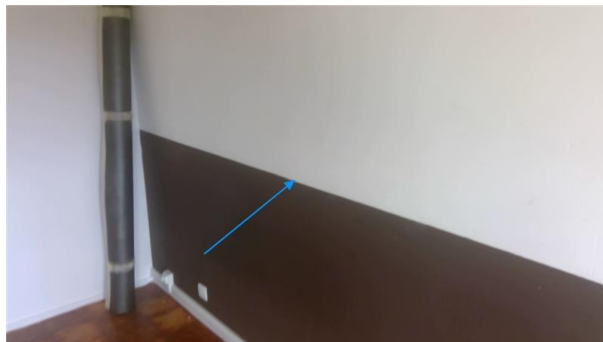
### PRELEVEMENT : P010

Nom du client	Numéro de dossier	Localisation
HABITAT 77 OPH DE SEINE ET MARNE	RAAT_38LAJ0302	3ème - Séjour Cloisons - A, B, C
Nom de l'opérateur	Date de prélèvement	Matériau
MARTIN Olivier	10/08/2021	Enduit / Plâtre - Peinture
Résultat amiante		
absence d'amiante

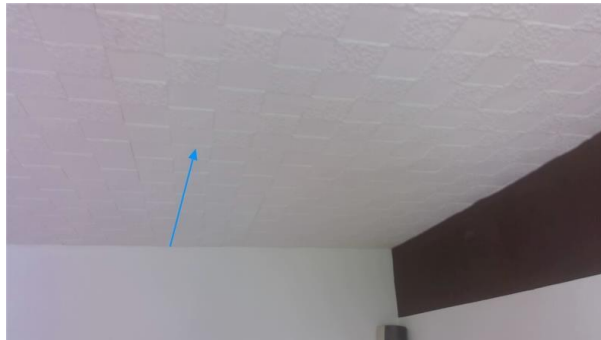
### PRELEVEMENT : P011

Nom du client	Numéro de dossier	Localisation
HABITAT 77 OPH DE SEINE ET MARNE	RAAT_38LAJ0302	3ème - Séjour Plafond - Plafond
Nom de l'opérateur	Date de prélèvement	Matériau
MARTIN Olivier	10/08/2021	Enduit / Plâtre - Peinture
Résultat amiante		
absence d'amiante

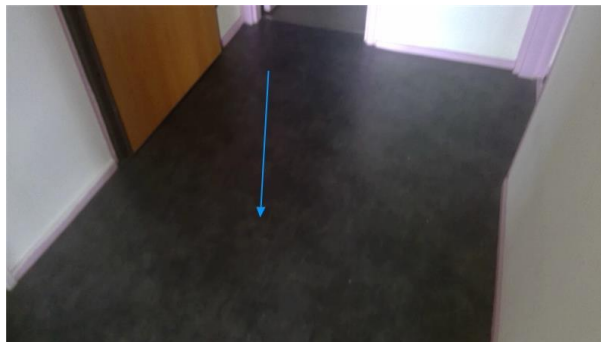
### PRELEVEMENT : P012

Nom du client	Numéro de dossier	Localisation
HABITAT 77 OPH DE SEINE ET MARNE	RAAT_38LAJ0302	3ème - Entrée Plancher - Sol
Nom de l'opérateur	Date de prélèvement	Matériau
MARTIN Olivier	10/08/2021	Ragréage / colle - Linoleum
Résultat amiante		
absence d'amiante

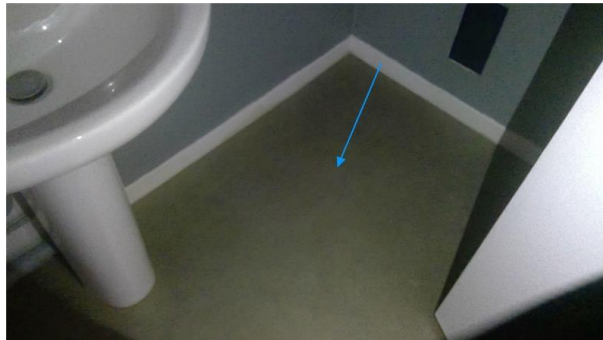
### PRELEVEMENT : P013

Nom du client	Numéro de dossier	Localisation
HABITAT 77 OPH DE SEINE ET MARNE	RAAT_38LAJ0302	3ème - Salle de Bains Plancher - Sol
Nom de l'opérateur	Date de prélèvement	Matériau
MARTIN Olivier	10/08/2021	Ragréage / colle - Linoleum
Résultat amiante		
absence d'amiante

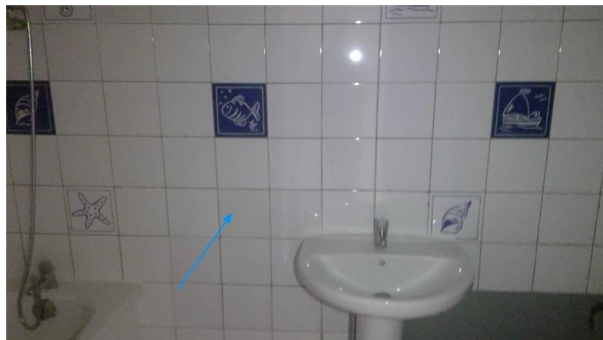
### PRELEVEMENT : P014

Nom du client	Numéro de dossier	Localisation
HABITAT 77 OPH DE SEINE ET MARNE	RAAT_38LAJ0302	3ème - Salle de Bains Cloisons - A, B, C, D
Nom de l'opérateur	Date de prélèvement	Matériau
MARTIN Olivier	10/08/2021	Colle - Faïence
Résultat amiante		
absence d'amiante
