Rapport de mission de repérage des matériaux et produits contenant de l'amiante dans les immeubles bâtis avant réalisation de travaux

Numéro de dossier : **RAAT_38LAN0301**
Date du repérage : **14/01/2022**

Immeuble bâti visité	
Adresse	Rue : 58 Avenue de Normandie Niemen (38LAN0301) Bât., escalier, niveau, appartement n°, lot n°: Bat. 58; Esc. 58; Etage 3; Porte 0301 Lot numéro 38LAN0301, Code postal, ville : . 77270 VILLEPARISIS
Périmètre de repérage : Ensemble du logement
Type de logement : Fonction principale du bâtiment : Date de construction : Appartement - T4 Habitation (partie privative d'immeuble) NC

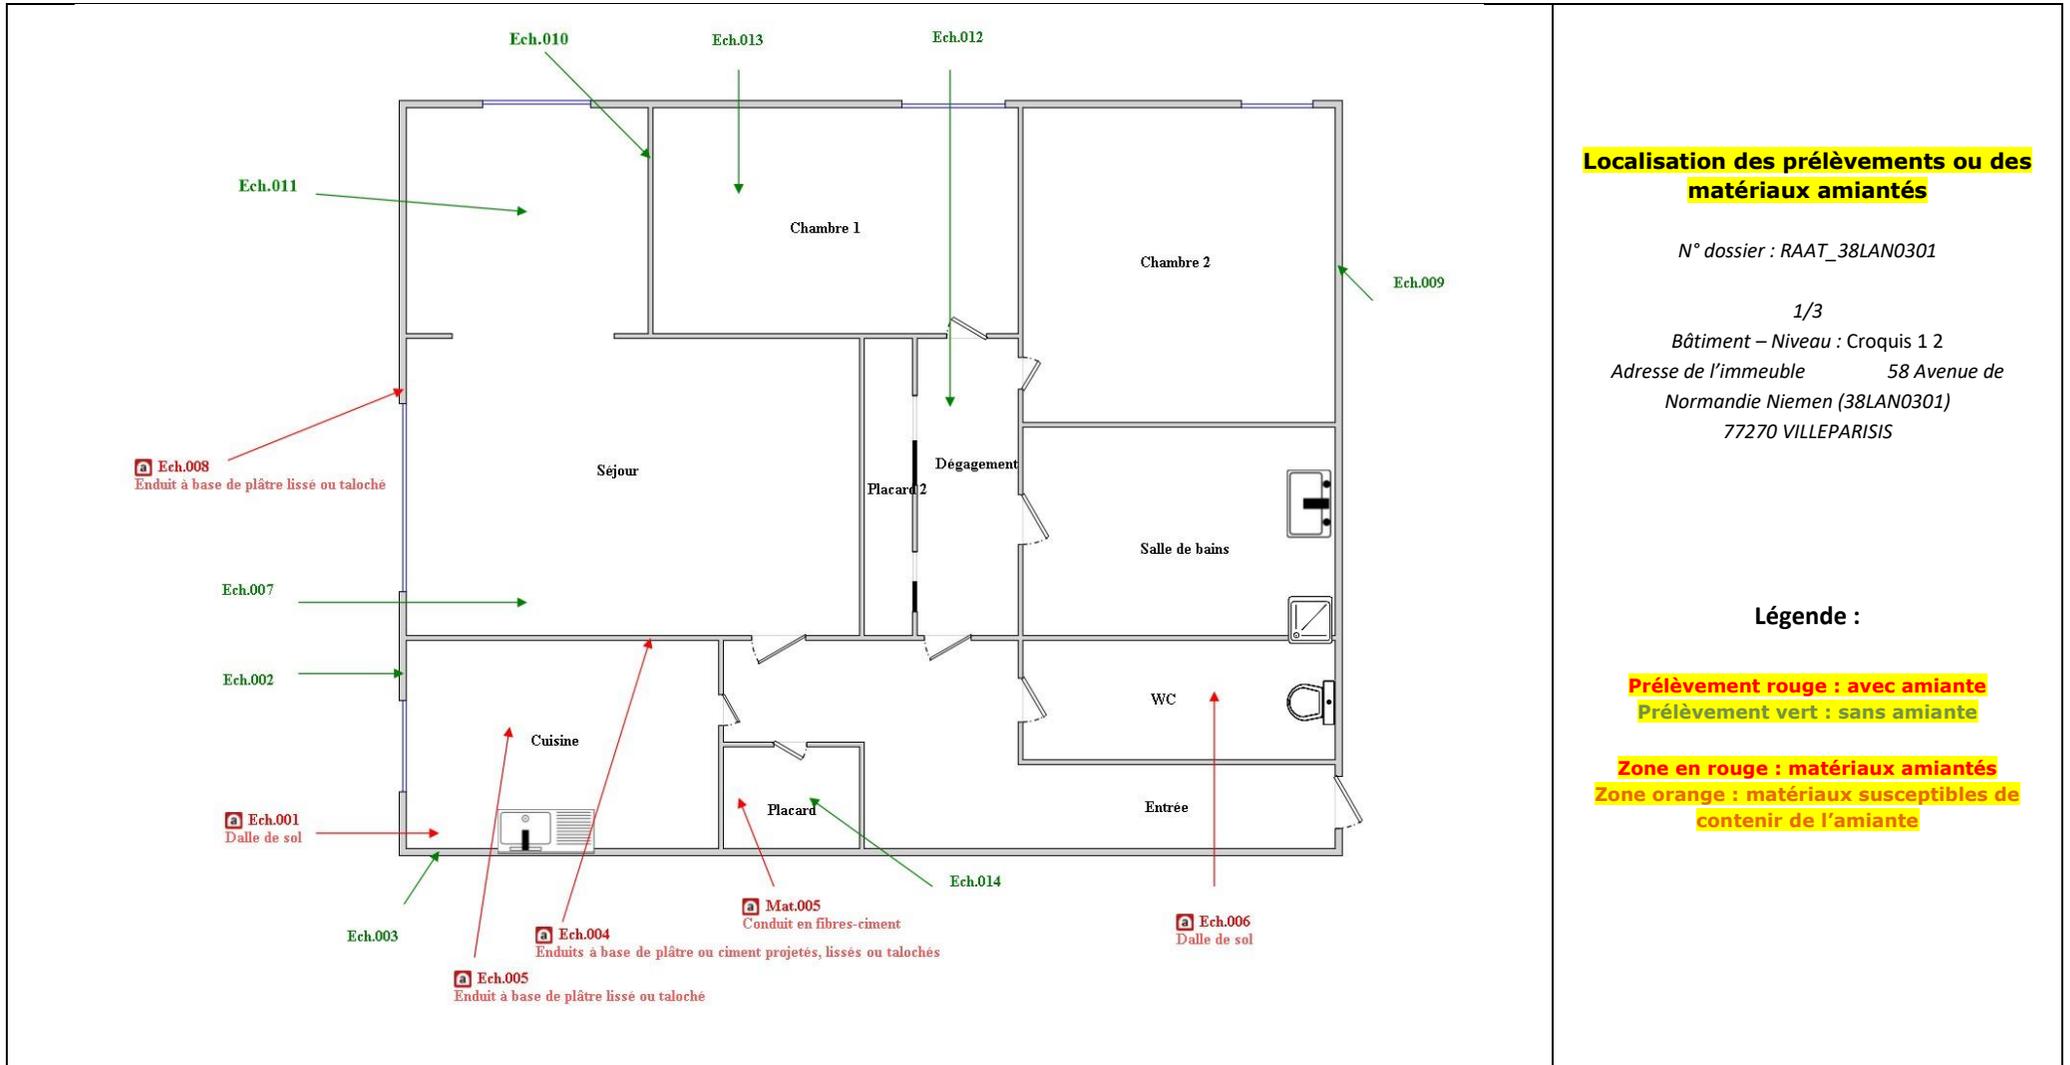
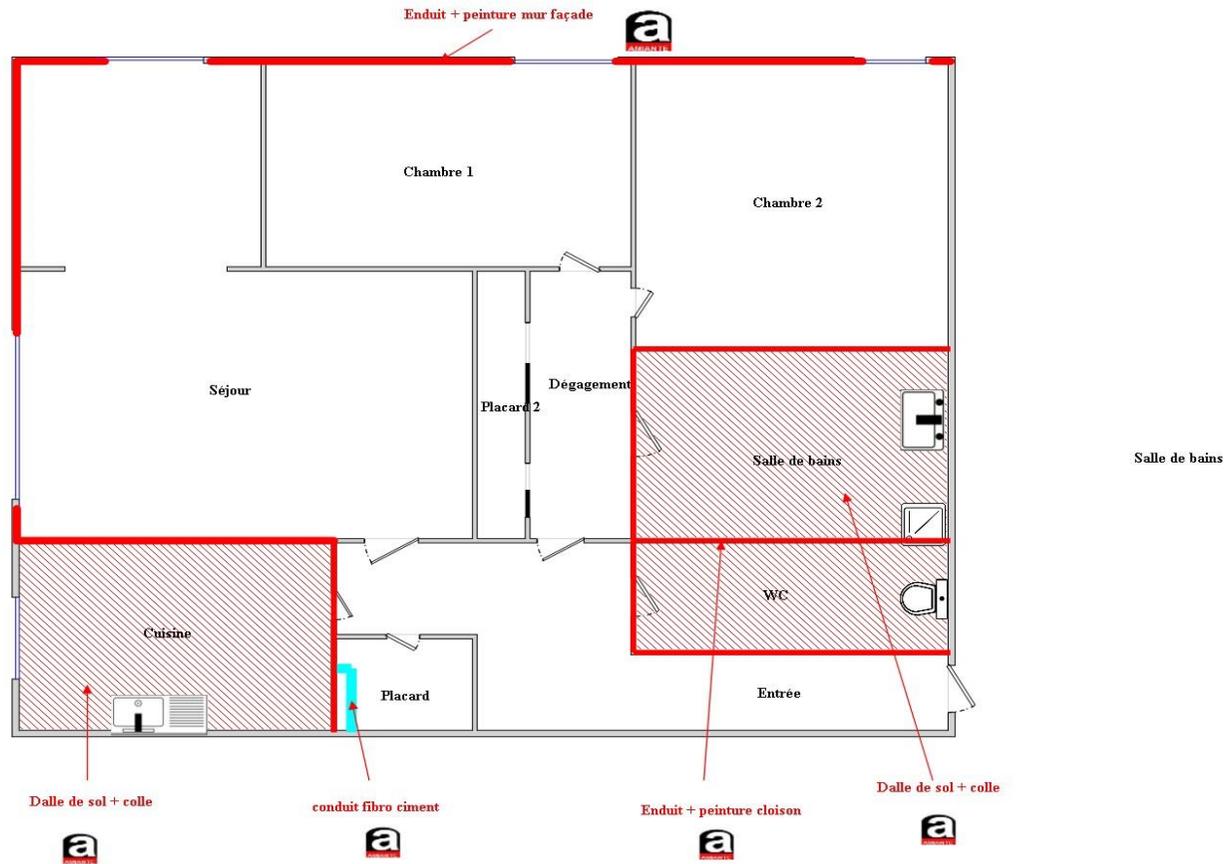
7.1 Schéma de repérage

Localisation des prélèvements ou des matériaux amiantés

Prélèvement rouge : avec amiante
Prélèvement vert : sans amiante

Zone en rouge : matériaux amiantés
Zone orange : matériaux susceptibles de contenir de l'amiante

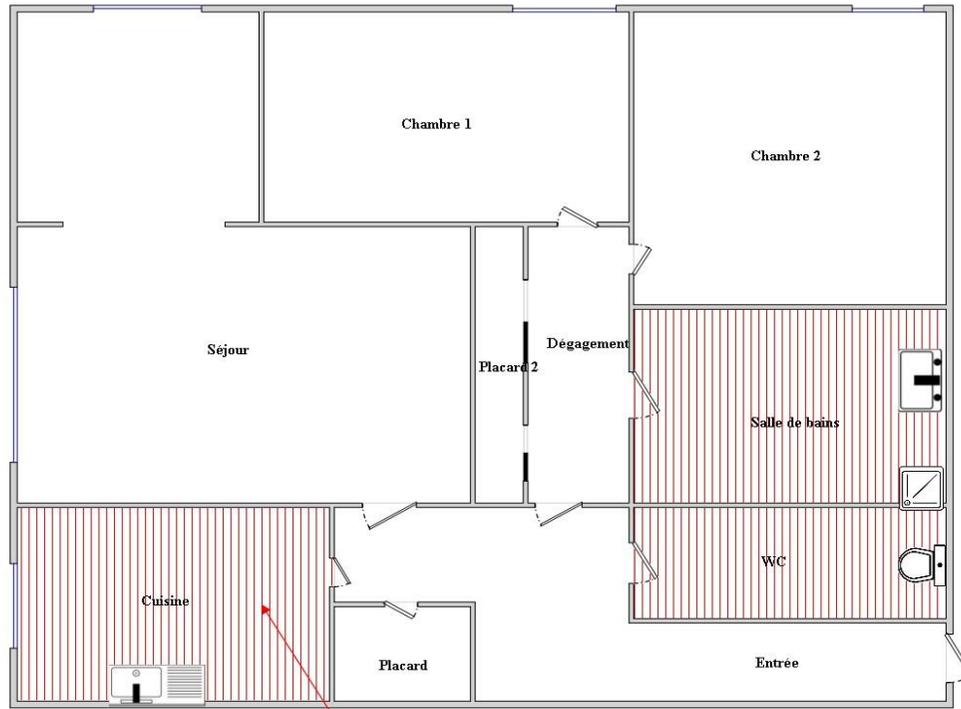
Enduit + peinture plafond
