Rapport de mission de repérage des matériaux et produits contenant de l'amiante avant réalisation de travaux

39 AVENUE NORMANDIE NIEMEN

77270 VILLEPARISIS

RAPPORT N° :	38LAC0404	Laboratoire d'Analyses :	ITGA
Repérage réalisé le :	22/02/2019	Adresse laboratoire :	3 RUE ARMAND HERPIN LACROIX - CS 46537 35065 RENNES CEDEX
Accompagnateur :		Numéro d'accréditation :	1-5967
Par :	Mohamed HANNOU	Organisme d'assurance professionnelle :	AXA France
N° certificat :	CPDI4755	Adresse assurance :	313 Terrasses de l'Arche 92727 NANTERRE CEDEX
Date d'obtention :	08/02/2018	N° de contrat d'assurance :	10158549604
Organisme certificateur	I.Cert Parc EDONIA - Bâtiment G - Rue de la Terre Victoria - 35760 SAINT GREGOIRE	Date de validité :	31/12/2019

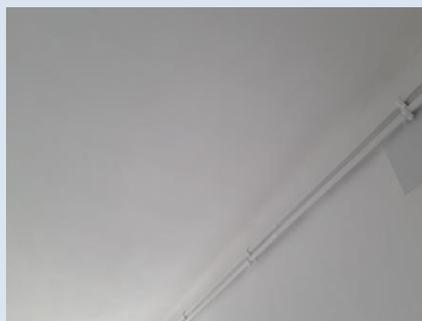
PRELEVEMENT : 38LAC0404P004			
NOM DU CLIENT	NUMERO DU DOSSIER		PIECE OU LOCAL
OPH77	38LAC0404 22/02/2019		Chambre 1 (RC)
ELEMENT	DESCRIPTIF DU LABORATOIRE	DATE DE PRELEVEMENT	NOM DE L'OPERATEUR
Enduit béton	Enduit plâtreux blanc en vrac + peinture non séparable	22/02/2019	HANNOU Mohamed
LOCALISATION		RESULTAT	
Plafond		Amiante non détecté

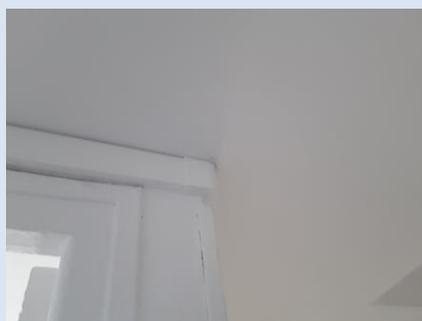
PRELEVEMENT : 38LAC0404P005			
NOM DU CLIENT	NUMERO DU DOSSIER	PIECE OU LOCAL	
OPH77	38LAC0404 22/02/2019	WC (RC)	
ELEMENT	DESCRIPTIF DU LABORATOIRE	DATE DE PRELEVEMENT	NOM DE L'OPERATEUR
Enduit / Calicot	Enduit plâtreux blanc en vrac + peinture non séparable + carton non séparable	22/02/2019	HANNOU Mohamed
LOCALISATION		RESULTAT	
Plafond		Amiante non détecté

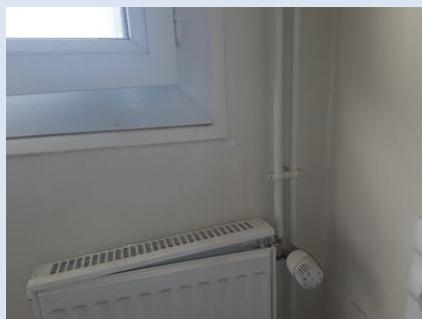
PRELEVEMENT : 38LAC0404P006			
NOM DU CLIENT	NUMERO DU DOSSIER	PIECE OU LOCAL	
OPH77	38LAC0404 22/02/2019	Cuisine (RC)	
ELEMENT	DESCRIPTIF DU LABORATOIRE	DATE DE PRELEVEMENT	NOM DE L'OPERATEUR
Enduit béton	Enduit plâtreux blanc en vrac + peintures multiples non séparable + papier en faible quantité non séparable	22/02/2019	HANNOU Mohamed
LOCALISATION		RESULTAT	
Mur B		Amiante non détecté

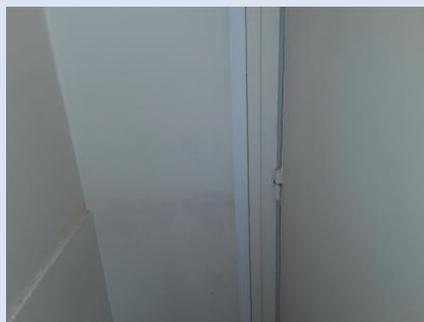
PRELEVEMENT : 38LAC0404P007

NOM DU CLIENT	NUMERO DU DOSSIER	PIECE OU LOCAL	
OPH77	38LAC0404 22/02/2019	Cuisine (RC)	
ELEMENT	DESCRIPTIF DU LABORATOIRE	DATE DE PRELEVEMENT	NOM DE L'OPERATEUR
Enduit	Enduit plâtreux blanc en vrac + peintures multiples non séparable	22/02/2019	HANNOU Mohamed
LOCALISATION		RESULTAT	
Mur C		Amiante non détecté

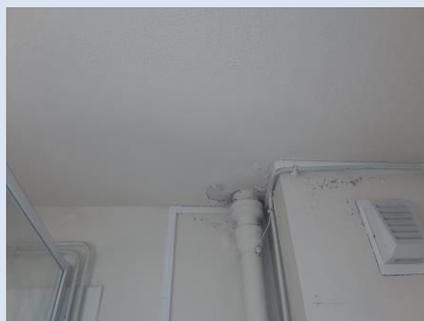
PRELEVEMENT : 38LAC0404P008

NOM DU CLIENT	NUMERO DU DOSSIER	PIECE OU LOCAL	
OPH77	38LAC0404 22/02/2019	Salle de bains (RC)	
ELEMENT	DESCRIPTIF DU LABORATOIRE	DATE DE PRELEVEMENT	NOM DE L'OPERATEUR
Enduit béton	Enduit plâtreux blanc en vrac + peintures multiples non séparable	22/02/2019	HANNOU Mohamed
LOCALISATION		RESULTAT	
Plafond		Amiante non détecté

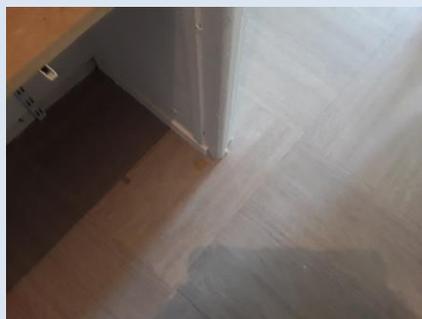
PRELEVEMENT : 38LAC0404P009			
NOM DU CLIENT	NUMERO DU DOSSIER	PIECE OU LOCAL	
OPH77	38LAC0404 22/02/2019	Placard 1 (RC)	
ELEMENT	DESCRIPTIF DU LABORATOIRE	DATE DE PRELEVEMENT	NOM DE L'OPERATEUR
Revêtement souple	Revêtement souple beige	22/02/2019	HANNOU Mohamed
LOCALISATION		RESULTAT	
Sol		Fr1:Amiante non détecté

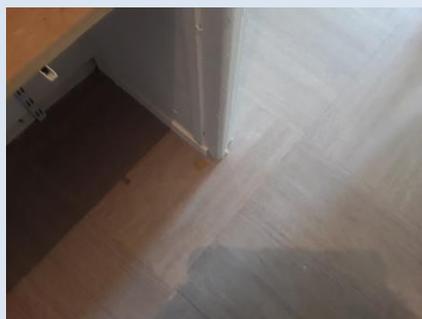
PRELEVEMENT : 38LAC0404P009			
NOM DU CLIENT	NUMERO DU DOSSIER	PIECE OU LOCAL	
OPH77	38LAC0404 22/02/2019	Placard 1 (RC)	
ELEMENT	DESCRIPTIF DU LABORATOIRE	DATE DE PRELEVEMENT	NOM DE L'OPERATEUR
Revêtement souple	Colle polymère jaune non séparable + peinture non séparable + ragréage gris	22/02/2019	HANNOU Mohamed
LOCALISATION		RESULTAT	
Sol		Fr2:Amiante non détecté

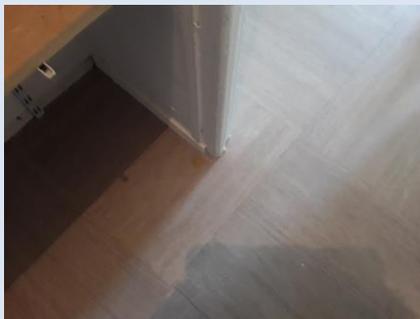
PIECE	ETAGE	ELEMENTS	DESCRIPTIF LABORATOIRE	Echantillon	REPERAGE	ETAT	RESULTAT
Placard 1	RC	Revêtement souple	Dalle dure cassante noire	38LAC0404P009	Sol	BON ETAT	Fr3:Amiante détecté (Chrysotile)

PRELEVEMENT : 38LAC0404P009			
NOM DU CLIENT	NUMERO DU DOSSIER	PIECE OU LOCAL	
OPH77	38LAC0404 22/02/2019	Placard 1 (RC)	
ELEMENT	DESCRIPTIF DU LABORATOIRE	DATE DE PRELEVEMENT	NOM DE L'OPERATEUR
Revêtement souple	Dalle dure cassante noire	22/02/2019	HANNOU Mohamed
LOCALISATION		RESULTAT	
Sol		Fr3:Amiante détecté (Chrysotile)

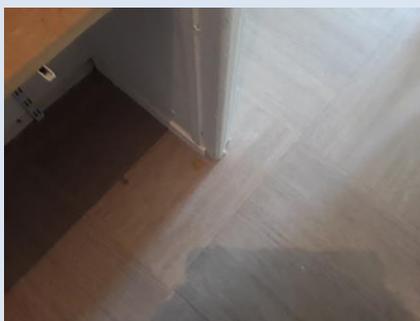
PIECE	ETAGE	ELEMENTS	DESCRIPTIF LABORATOIRE	Echantillon	REPERAGE	ETAT	RESULTAT
Placard 1	RC	Revêtement souple	Colle bitumineuse noire en faible quantité	38LAC0404P009	Sol	BON ETAT	Fr4:Amiante détecté (Chrysotile)

PRELEVEMENT : 38LAC0404P009			
NOM DU CLIENT	NUMERO DU DOSSIER	PIECE OU LOCAL	
OPH77	38LAC0404 22/02/2019	Placard 1 (RC)	
ELEMENT	DESCRIPTIF DU LABORATOIRE	DATE DE PRELEVEMENT	NOM DE L'OPERATEUR
Revêtement souple	Colle bitumineuse noire en faible quantité	22/02/2019	HANNOU Mohamed
LOCALISATION		RESULTAT	
Sol		Fr4:Amiante détecté (Chrysotile)
