Rapport de mission de repérage des matériaux et produits contenant de l'amiante avant réalisation de travaux

56 AVENUE NORMANDIE NIEMEN

LOGEMENT 2
77270 VILLEPARISIS

RAPPORT N° :	38LAM0302	Laboratoire d'Analyses :	ITGA
Repérage réalisé le :	12/04/2019	Adresse laboratoire :	3 RUE ARMAND HERPIN LACROIX - CS 46537 35065 RENNES CEDEX
Accompagnateur :		Numéro d'accréditation :	1-5967
Par :	Abdessamad RHENZOUR	Organisme d'assurance professionnelle :	AXA France
N° certificat :	DTI3342	Adresse assurance :	313 Terrasses de l'Arche 92727 NANTERRE CEDEX
Date d'obtention :	23/11/2017	N° de contrat d'assurance :	10158549604
Organisme certificateur	DEKRA 5 avenue Garlande - 92220 BAGNEUX	Date de validité :	31/12/2019

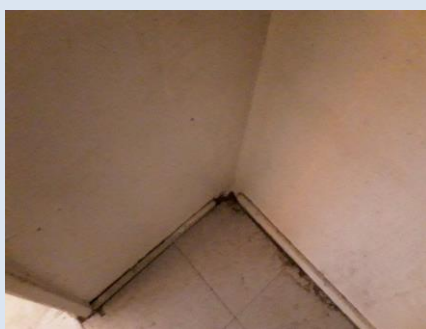
PRELEVEMENT : 38LAM0302P001			
NOM DU CLIENT	NUMERO DU DOSSIER		PIECE OU LOCAL
OPH77	38LAM0302 12/04/2019		Cellier (R+3)
ELEMENT	DESCRIPTIF DU LABORATOIRE	DATE DE PRELEVEMENT	NOM DE L'OPERATEUR
Dalle de sol	Colle polymère incolore en faible quantité avec poussières + papier non séparable + peinture en faible quantité non séparable	12/04/2019	RHENZOUR Abdessamad
LOCALISATION		RESULTAT	
Sol		Fr1:Amiante non détecté

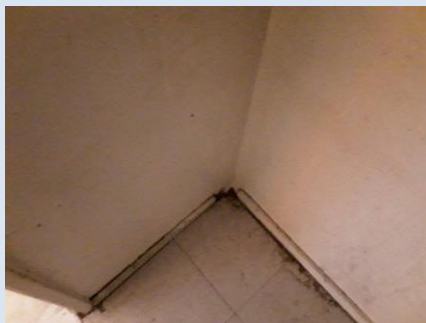
PRELEVEMENT : 38LAM0302P001			
NOM DU CLIENT	NUMERO DU DOSSIER		PIECE OU LOCAL
OPH77	38LAM0302 12/04/2019		Cellier (R+3)
ELEMENT	DESCRIPTIF DU LABORATOIRE	DATE DE PRELEVEMENT	NOM DE L'OPERATEUR
Dalle de sol	Revêtement cassant gris	12/04/2019	RHENZOUR Abdessamad
LOCALISATION		RESULTAT	
Sol		Fr2:Amiante non détecté

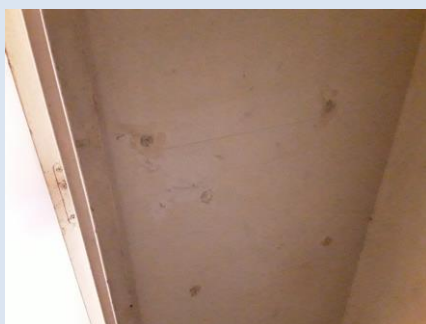
PRELEVEMENT : 38LAM0302P002			
NOM DU CLIENT	NUMERO DU DOSSIER	PIECE OU LOCAL	
OPH77	38LAM0302 12/04/2019	Cellier (R+3)	
ELEMENT	DESCRIPTIF DU LABORATOIRE	DATE DE PRELEVEMENT	NOM DE L'OPERATEUR
Enduit / Peinture plaque de plâtre	Enduit plâtreux blanc en vrac + peinture non séparable + carton non séparable	12/04/2019	RHENZOUR Abdessamad
LOCALISATION		RESULTAT	
Mur D		Amiante non détecté

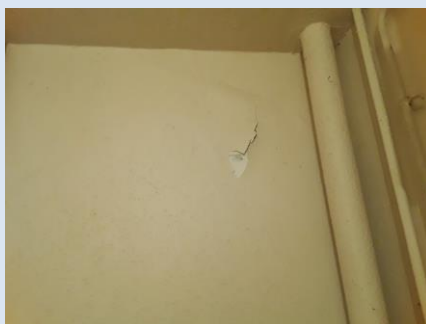
PRELEVEMENT : 38LAM0302P003			
NOM DU CLIENT	NUMERO DU DOSSIER	PIECE OU LOCAL	
OPH77	38LAM0302 12/04/2019	WC (R+3)	
ELEMENT	DESCRIPTIF DU LABORATOIRE	DATE DE PRELEVEMENT	NOM DE L'OPERATEUR
Enduit / Peinture béton	Enduit plâtreux blanc en vrac + peinture non séparable	12/04/2019	RHENZOUR Abdessamad
LOCALISATION		RESULTAT	
Mur B		Amiante non détecté

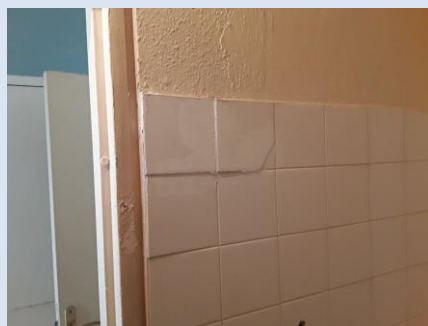
PRELEVEMENT : 38LAM0302P006			
NOM DU CLIENT	NUMERO DU DOSSIER	PIECE OU LOCAL	
OPH77	38LAM0302 12/04/2019	Salle de bains (R+3)	
ELEMENT	DESCRIPTIF DU LABORATOIRE	DATE DE PRELEVEMENT	NOM DE L'OPERATEUR
Faïence 1	Colle beige avec poussières	12/04/2019	RHENZOUR Abdessamad
LOCALISATION		RESULTAT	
Mur D		Fr1:Amiante non détecté

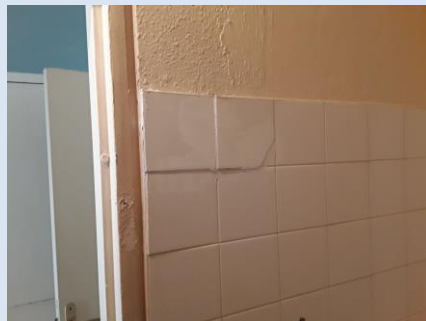
PRELEVEMENT : 38LAM0302P006			
NOM DU CLIENT	NUMERO DU DOSSIER		PIECE OU LOCAL
OPH77	38LAM0302 12/04/2019		Salle de bains (R+3)
ELEMENT	DESCRIPTIF DU LABORATOIRE	DATE DE PRELEVEMENT	NOM DE L'OPERATEUR
Faïence 1	Peinture	12/04/2019	RHENZOUR Abdessamad
LOCALISATION		RESULTAT	
Mur D		Fr2:Amiante non détecté

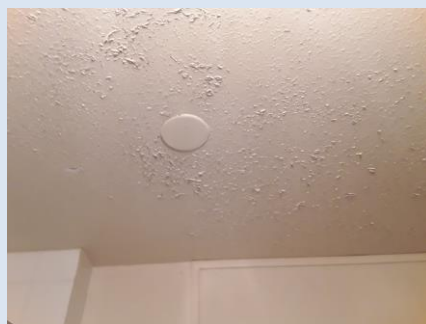
PRELEVEMENT : 38LAM0302P007			
NOM DU CLIENT	NUMERO DU DOSSIER		PIECE OU LOCAL
OPH77	38LAM0302 12/04/2019		Salle de bains (R+3)
ELEMENT	DESCRIPTIF DU LABORATOIRE	DATE DE PRELEVEMENT	NOM DE L'OPERATEUR
Enduit / Peinture béton	Enduit plâtreux blanc en vrac + peinture non séparable	12/04/2019	RHENZOUR Abdessamad
LOCALISATION		RESULTAT	
Plafond		Amiante non détecté

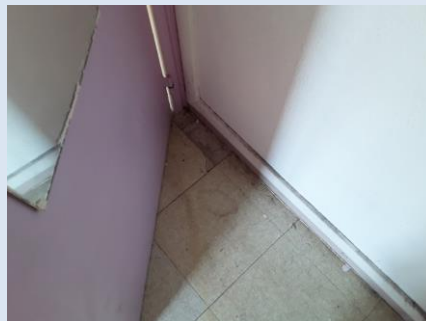
PRELEVEMENT : 38LAM0302P008			
NOM DU CLIENT	NUMERO DU DOSSIER	PIECE OU LOCAL	
OPH77	38LAM0302 12/04/2019	Chambre 1 (R+3)	
ELEMENT	DESCRIPTIF DU LABORATOIRE	DATE DE PRELEVEMENT	NOM DE L'OPERATEUR
Dalle de sol	Revêtement cassant jaune	12/04/2019	RHENZOUR Abdessamad
LOCALISATION		RESULTAT	
Sol		Fr1:Amiante non détecté

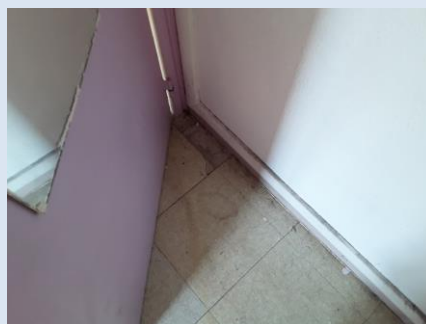
PRELEVEMENT : 38LAM0302P008			
NOM DU CLIENT	NUMERO DU DOSSIER	PIECE OU LOCAL	
OPH77	38LAM0302 12/04/2019	Chambre 1 (R+3)	
ELEMENT	DESCRIPTIF DU LABORATOIRE	DATE DE PRELEVEMENT	NOM DE L'OPERATEUR
Dalle de sol	Colle polymère jaune avec poussières non séparable + ragréage gris en faible quantité	12/04/2019	RHENZOUR Abdessamad
LOCALISATION		RESULTAT	
Sol		Fr2:Amiante non détecté

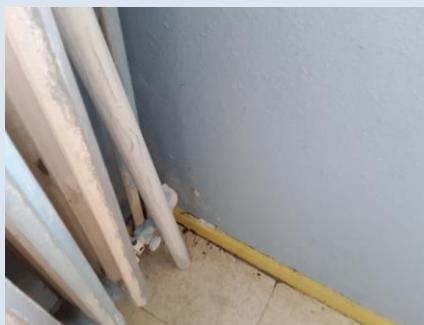
PRELEVEMENT : 38LAM0302P009			
NOM DU CLIENT	NUMERO DU DOSSIER	PIECE OU LOCAL	
OPH77	38LAM0302 12/04/2019	Chambre 2 (R+3)	
ELEMENT	DESCRIPTIF DU LABORATOIRE	DATE DE PRELEVEMENT	NOM DE L'OPERATEUR
Enduit / Peinture plaque de plâtre	Enduit plâtreux blanc en vrac + peinture non séparable + papier non séparable	12/04/2019	RHENZOUR Abdessamad
LOCALISATION		RESULTAT	
Mur B		Amiante détecté (Chrysotile)

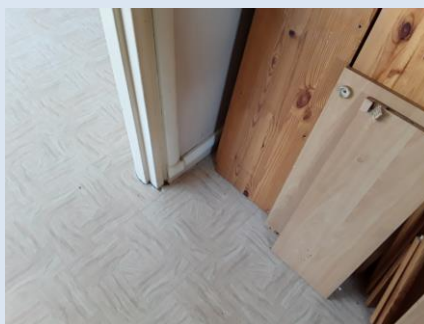
PRELEVEMENT : 38LAM0302P010			
NOM DU CLIENT	NUMERO DU DOSSIER	PIECE OU LOCAL	
OPH77	38LAM0302 12/04/2019	Chambre 3 (R+3)	
ELEMENT	DESCRIPTIF DU LABORATOIRE	DATE DE PRELEVEMENT	NOM DE L'OPERATEUR
Dalle de sol	Revêtement cassant beige	12/04/2019	RHENZOUR Abdessamad
LOCALISATION		RESULTAT	
Sol		Fr1:Amiante non détecté

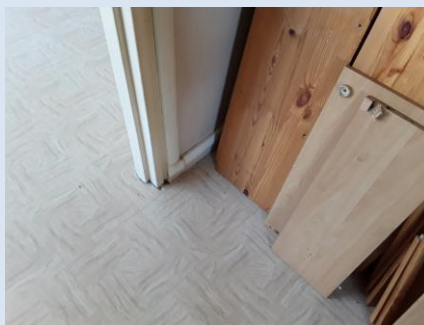
PRELEVEMENT : 38LAM0302P010			
NOM DU CLIENT	NUMERO DU DOSSIER	PIECE OU LOCAL	
OPH77	38LAM0302 12/04/2019	Chambre 3 (R+3)	
ELEMENT	DESCRIPTIF DU LABORATOIRE	DATE DE PRELEVEMENT	NOM DE L'OPERATEUR
Dalle de sol	Colle polymère incolore en faible quantité avec poussières + ragréage gris en faible quantité non séparable + peinture en faible quantité non séparable	12/04/2019	RHENZOUR Abdessamad
LOCALISATION		RESULTAT	
Sol		Fr2:Amiante non détecté

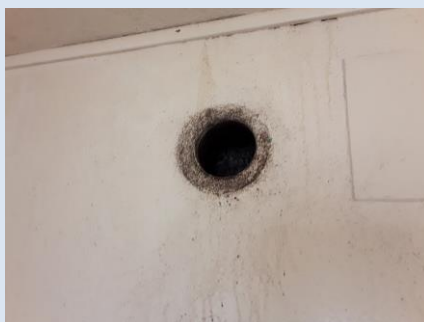
PRELEVEMENT : 38LAM0302P011			
NOM DU CLIENT	NUMERO DU DOSSIER	PIECE OU LOCAL	
OPH77	38LAM0302 12/04/2019	Gaine technique 2 (R+3)	
ELEMENT	DESCRIPTIF DU LABORATOIRE	DATE DE PRELEVEMENT	NOM DE L'OPERATEUR
Conduit Béton		12/04/2019	RHENZOUR Abdessamad
LOCALISATION		RESULTAT	
Conduits		Amiante non détectée

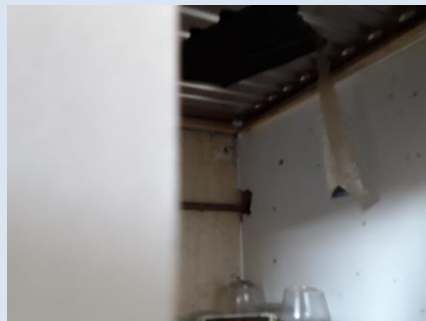
PRELEVEMENT : 38LAM0302P012			
NOM DU CLIENT	NUMERO DU DOSSIER	PIECE OU LOCAL	
OPH77	38LAM0302 12/04/2019	Cuisine (R+3)	
ELEMENT	DESCRIPTIF DU LABORATOIRE	DATE DE PRELEVEMENT	NOM DE L'OPERATEUR
Tampon bitumineux	Tampon bitumineux noir	12/04/2019	RHENZOUR Abdessamad
LOCALISATION		RESULTAT	
Sous évier		Amiante non détecté
