Rapport de mission de repérage des matériaux et produits contenant de l'amiante avant réalisation de travaux

50 AVENUE NORMANDIE NIEMEN APT 304

77270 VILLEPARISIS

RAPPORT N° :	OPH77 38LAK0304	Date d'émission du rapport :	01/09/2017
Le repérage a été réalisé le :	24/08/2017	Accompagnateur :	
Par :	Mohamed BOUDLAL	Laboratoire d'Analyses :	ITGA
N° certificat de qualification :	C017-SE03-2017	Adresse laboratoire :	3 RUE ARMAND HERPIN LACROIX - CS 46537 35065 RENNES CEDEX
Date d'obtention :	28/04/2017	Numéro d'accréditation :	1-5967
Le présent rapport est établi par une personne dont les compétences sont certifiées par :	QUALIT'COMPETENCES 16 rue Villars - 57100 THONVILLE	Organisme d'assurance professionnelle :	ALLIANZ
		Adresse assurance :	Direction Opérations Entreprises 5C Esplanade Charles de Gaulle 33081 BORDEAUX CEDEX
		N° de contrat d'assurance :	55897385
		Date de validité :	31/12/2017

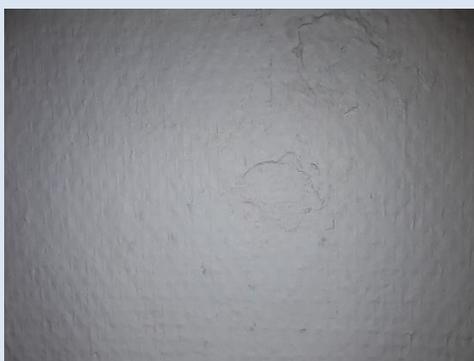
PRELEVEMENT : 38LAK0304P001		
NOM DU CLIENT	NUMERO DU DOSSIER	PIECE OU LOCAL
OPH77	38LAK0304 24/08/2017	Salle de bains
MATERIAU	DATE DE PRELEVEMENT	NOM DE L'OPERATEUR
Enduit plâtreux blanc en vrac + peinture non séparable	24/08/2017	BOUDLAL Mohamed
LOCALISATION	RESULTAT	
Mur C	Amiante non détecté

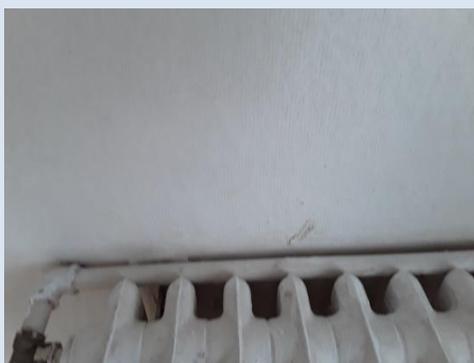
PRELEVEMENT : 38LAK0304P002		
NOM DU CLIENT	NUMERO DU DOSSIER	PIECE OU LOCAL
OPH77	38LAK0304 24/08/2017	Cuisine
MATERIAU	DATE DE PRELEVEMENT	NOM DE L'OPERATEUR
Enduit beige en vrac + peintures multiples non séparable	24/08/2017	BOUDLAL Mohamed
LOCALISATION	RESULTAT	
Mur A	Amiante non détecté

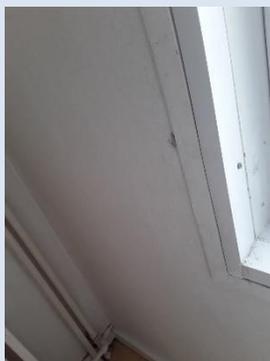
PRELEVEMENT : 38LAK0304P003		
NOM DU CLIENT	NUMERO DU DOSSIER	PIECE OU LOCAL
OPH77	38LAK0304 24/08/2017	Cuisine
MATERIAU	DATE DE PRELEVEMENT	NOM DE L'OPERATEUR
Enduit plâtreux blanc en vrac + carton non séparable + peinture non séparable	24/08/2017	BOUDLAL Mohamed
LOCALISATION	RESULTAT	
Mur B	Amiante non détecté

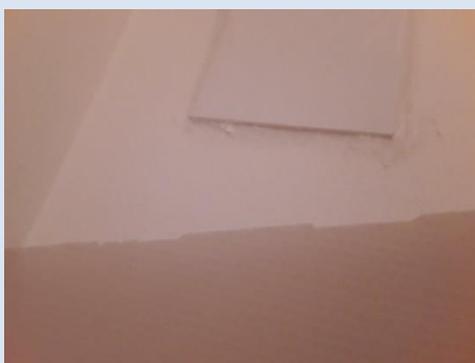
PRELEVEMENT : 38LAK0304P004		
NOM DU CLIENT	NUMERO DU DOSSIER	PIECE OU LOCAL
OPH77	38LAK0304 24/08/2017	Séjour
MATERIAU	DATE DE PRELEVEMENT	NOM DE L'OPERATEUR
Enduit plâtreux blanc en vrac + toile fibreuse non séparable + peinture non séparable	24/08/2017	BOUDLAL Mohamed
LOCALISATION	RESULTAT	
Mur A	Amiante non détecté

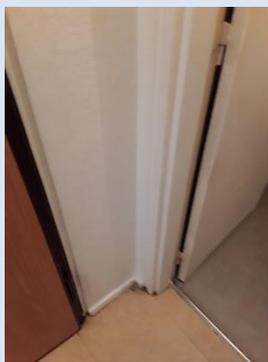
PRELEVEMENT : 38LAK0304P007		
NOM DU CLIENT	NUMERO DU DOSSIER	PIECE OU LOCAL
OPH77	38LAK0304 24/08/2017	Entrée
MATERIAU	DATE DE PRELEVEMENT	NOM DE L'OPERATEUR
Revêtement souple beige + colle polymère jaune en faible quantité non séparable	24/08/2017	BOUDLAL Mohamed
LOCALISATION	RESULTAT	
Sol	Amiante non détecté

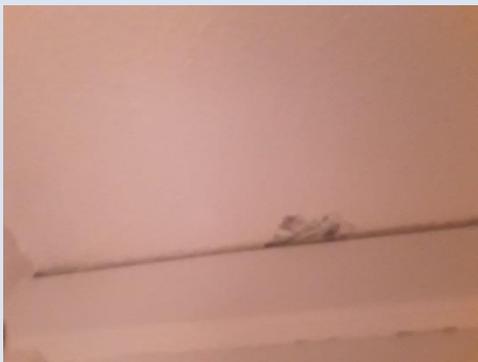
PRELEVEMENT : 38LAK0304P009		
NOM DU CLIENT	NUMERO DU DOSSIER	PIECE OU LOCAL
OPH77	38LAK0304 24/08/2017	Chambre 3
MATERIAU	DATE DE PRELEVEMENT	NOM DE L'OPERATEUR
Enduit plâtreux blanc en vrac + peintures multiples non séparable + matériau gris en faible quantité non séparable	24/08/2017	BOUDLAL Mohamed
LOCALISATION		RESULTAT
Plafond		Amiante non détecté
EMPLACEMENT
