## Rapport de mission de repérage des matériaux et produits contenant de l'amiante avant réalisation de travaux

Norme NF X 46-020 V .2017

17 RUE G HOUDART

77000 MELUN

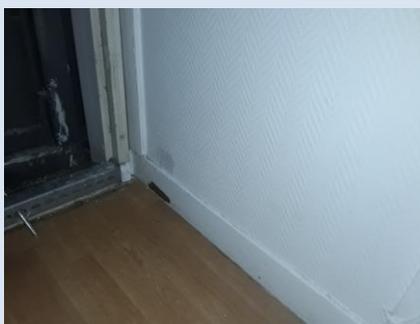
PRELEVEMENT : 3LA60302P001			
NOM DU CLIENT	NUMERO DU DOSSIER	PIECE OU LOCAL	
OPH77	3LA60302 09/10/2019	Entrée (R+3)	
ELEMENT	DESCRIPTIF DU LABORATOIRE	DATE DE PRELEVEMENT	NOM DE L'OPERATEUR
Enduit / Peinture béton	Peintures multiples en vrac avec couche en toile non séparable + enduit plâtreux blanc	09/10/2019	IZABACHENE Lyes
LOCALISATION		RESULTAT	
Mur A		Amiante non détecté

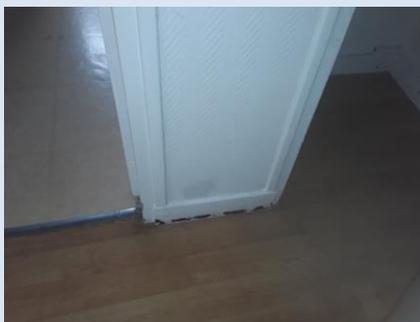
PRELEVEMENT : 3LA60302P002			
NOM DU CLIENT	NUMERO DU DOSSIER	PIECE OU LOCAL	
OPH77	3LA60302 09/10/2019	Entrée (R+3)	
ELEMENT	DESCRIPTIF DU LABORATOIRE	DATE DE PRELEVEMENT	NOM DE L'OPERATEUR
Enduit / Peinture	Peintures multiples en vrac avec couche en toile non séparable + enduit plâtreux blanc	09/10/2019	IZABACHENE Lyes
LOCALISATION		RESULTAT	
Mur C		Amiante non détecté

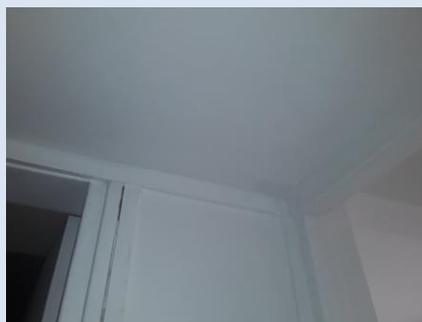
PRELEVEMENT : 3LA60302P003			
NOM DU CLIENT	NUMERO DU DOSSIER		PIECE OU LOCAL
OPH77	3LA60302 09/10/2019		Entrée (R+3)
ELEMENT	DESCRIPTIF DU LABORATOIRE	DATE DE PRELEVEMENT	NOM DE L'OPERATEUR
Enduit / Peinture plaque de plâtre	Peintures multiples non séparable + enduit plâtreux blanc + matériau rouge en vrac non séparable	09/10/2019	IZABACHENE Lyes
LOCALISATION		RESULTAT	
Plafond		Amiante non détecté	
EMPLACEMENT

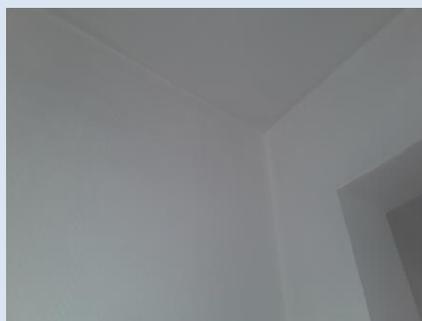
PRELEVEMENT : 3LA60302P004			
NOM DU CLIENT	NUMERO DU DOSSIER		PIECE OU LOCAL
OPH77	3LA60302 09/10/2019		Séjour (R+3)
ELEMENT	DESCRIPTIF DU LABORATOIRE	DATE DE PRELEVEMENT	NOM DE L'OPERATEUR
Enduit / Peinture béton	Peintures multiples non séparable + enduit plâtreux blanc	09/10/2019	IZABACHENE Lyes
LOCALISATION		RESULTAT	
Plafond		Amiante non détecté	
EMPLACEMENT

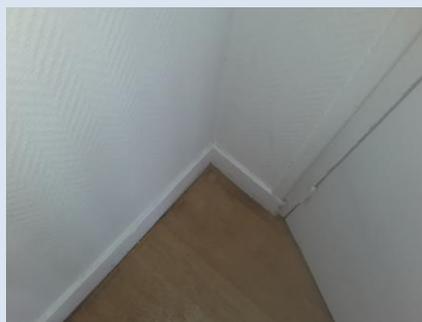
PIECE	ETAGE	ELEMENTS	DESCRIPTIF LABORATOIRE	Echantillon	REPERAGE	ETAT	RESULTAT
Séjour	R+3	Revêtement de sols	Revêtement souple beige + colle polymère jaune non séparable + ragréage gris + dalle dure cassante noire avec couche bitumineuse	3LA60302P005	Sol	DEGRADATION PARTIELLE	Amiante détecté (Chrysotile)

PRELEVEMENT : 3LA60302P005			
NOM DU CLIENT	NUMERO DU DOSSIER	PIECE OU LOCAL	
OPH77	3LA60302 09/10/2019	Séjour (R+3)	
ELEMENT	DESCRIPTIF DU LABORATOIRE	DATE DE PRELEVEMENT	NOM DE L'OPERATEUR
Revêtement de sols	Revêtement souple beige + colle polymère jaune non séparable + ragréage gris + dalle dure cassante noire avec couche bitumineuse	09/10/2019	IZABACHENE Lyes
LOCALISATION		RESULTAT	
Sol		Amiante détecté (Chrysotile)	
EMPLACEMENT

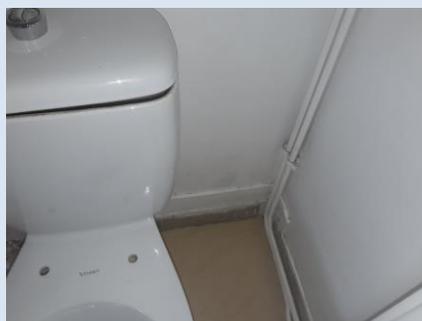
PRELEVEMENT : 3LA60302P006			
NOM DU CLIENT	NUMERO DU DOSSIER	PIECE OU LOCAL	
OPH77	3LA60302 09/10/2019	Salle de Bains/WC (R+3)	
ELEMENT	DESCRIPTIF DU LABORATOIRE	DATE DE PRELEVEMENT	NOM DE L'OPERATEUR
Enduit / Peinture béton	Peintures multiples en vrac avec couche en toile non séparable + enduit plâtreux blanc	09/10/2019	IZABACHENE Lyes
LOCALISATION		RESULTAT	
Mur C		Amiante non détecté	
EMPLACEMENT

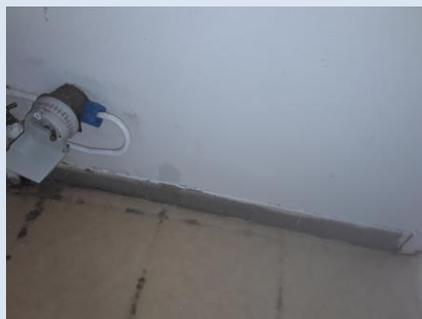
PRELEVEMENT : 3LA60302P007			
NOM DU CLIENT	NUMERO DU DOSSIER	PIECE OU LOCAL	
OPH77	3LA60302 09/10/2019	Salle de Bains/WC (R+3)	
ELEMENT	DESCRIPTIF DU LABORATOIRE	DATE DE PRELEVEMENT	NOM DE L'OPERATEUR
Enduit / Peinture	Peintures multiples en vrac avec couche en toile non séparable + enduit plâtreux blanc	09/10/2019	IZABACHENE Lyes
LOCALISATION		RESULTAT	
Mur B		Amiante non détecté

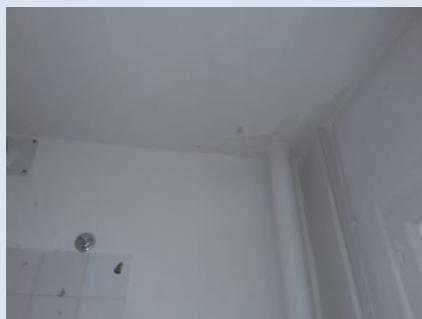
PRELEVEMENT : 3LA60302P008			
NOM DU CLIENT	NUMERO DU DOSSIER	PIECE OU LOCAL	
OPH77	3LA60302 09/10/2019	Salle de Bains/WC (R+3)	
ELEMENT	DESCRIPTIF DU LABORATOIRE	DATE DE PRELEVEMENT	NOM DE L'OPERATEUR
Enduit / Peinture béton	Peintures multiples non séparable + enduit plâtreux blanc	09/10/2019	IZABACHENE Lyes
LOCALISATION		RESULTAT	
Plafond		Amiante non détecté

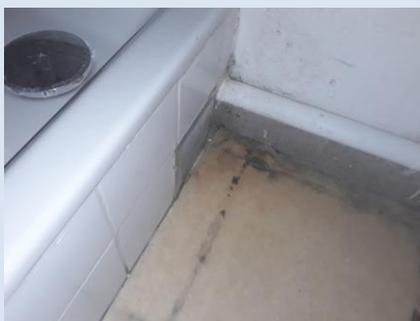
PRELEVEMENT : 3LA60302P009			
NOM DU CLIENT	NUMERO DU DOSSIER	PIECE OU LOCAL	
OPH77	3LA60302 09/10/2019	Salle de Bains/WC (R+3)	
ELEMENT	DESCRIPTIF DU LABORATOIRE	DATE DE PRELEVEMENT	NOM DE L'OPERATEUR
Revêtement de sols	Revêtement souple beige	09/10/2019	IZABACHENE Lyes
LOCALISATION		RESULTAT	
Sol		Fr1:Amiante non détecté

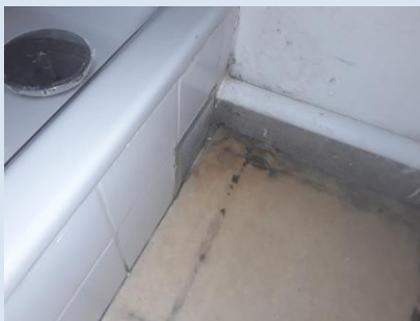
PRELEVEMENT : 3LA60302P009			
NOM DU CLIENT	NUMERO DU DOSSIER	PIECE OU LOCAL	
OPH77	3LA60302 09/10/2019	Salle de Bains/WC (R+3)	
ELEMENT	DESCRIPTIF DU LABORATOIRE	DATE DE PRELEVEMENT	NOM DE L'OPERATEUR
Revêtement de sols	Colle polymère jaune non séparable + ragréage gris	09/10/2019	IZABACHENE Lyes
LOCALISATION		RESULTAT	
Sol		Fr2:Amiante non détecté
