Rapport de mission de repérage des matériaux et produits contenant de l'amiante avant réalisation de travaux

Norme NF X 46-020 V .2017

2 Square A Ribot - Logement 1 - ESC AE - R+3

77000 MELUN

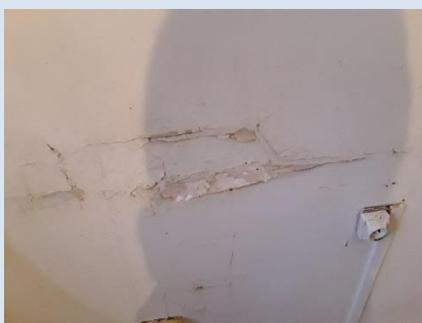
PRELEVEMENT : 3LAE0301P001			
NOM DU CLIENT	NUMERO DU DOSSIER		PIECE OU LOCAL
HABITAT 77-OPH DE SEINE ET MARNE	3LAE0301 13/01/2020		Cuisine (R+3)
ELEMENT	DESCRIPTIF DU LABORATOIRE	DATE DE PRELEVEMENT	NOM DE L'OPERATEUR
Enduit / Peinture béton	Peintures multiples non séparable + enduit plâtreux blanc en vrac	13/01/2020	RHENZOUR Abdessamad
LOCALISATION		RESULTAT	
Mur E		Amiante non détecté

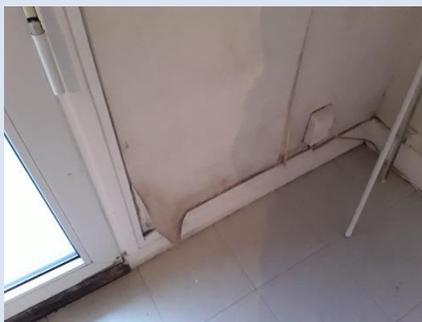
PRELEVEMENT : 3LAE0301P002			
NOM DU CLIENT	NUMERO DU DOSSIER		PIECE OU LOCAL
HABITAT 77-OPH DE SEINE ET MARNE	3LAE0301 13/01/2020		Séjour / Salon (R+3)
ELEMENT	DESCRIPTIF DU LABORATOIRE	DATE DE PRELEVEMENT	NOM DE L'OPERATEUR
Enduit / Peinture béton	Peinture non séparable + enduit plâtreux blanc en vrac	13/01/2020	RHENZOUR Abdessamad
LOCALISATION		RESULTAT	
Mur B		Amiante non détecté

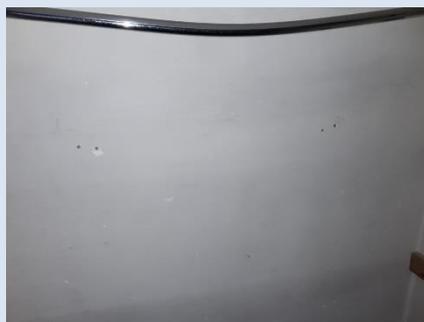
PRELEVEMENT : 3LAE0301P003			
NOM DU CLIENT	NUMERO DU DOSSIER		PIECE OU LOCAL
HABITAT 77-OPH DE SEINE ET MARNE	3LAE0301 13/01/2020		Placard 2 (R+3)
ELEMENT	DESCRIPTIF DU LABORATOIRE	DATE DE PRELEVEMENT	NOM DE L'OPERATEUR
Enduit / Peinture	Peinture non séparable + enduit plâtreux blanc en vrac	13/01/2020	RHENZOUR Abdessamad
LOCALISATION		RESULTAT	
Mur B		Amiante non détecté

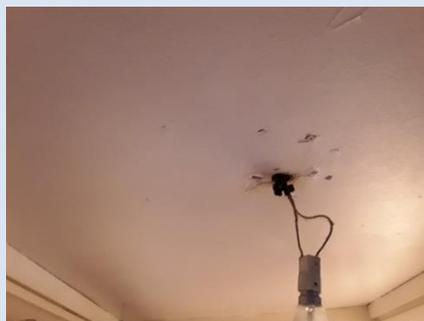
PRELEVEMENT : 3LAE0301P004			
NOM DU CLIENT	NUMERO DU DOSSIER		PIECE OU LOCAL
HABITAT 77-OPH DE SEINE ET MARNE	3LAE0301 13/01/2020		Dégagement (R+3)
ELEMENT	DESCRIPTIF DU LABORATOIRE	DATE DE PRELEVEMENT	NOM DE L'OPERATEUR
Enduit / Peinture	Peinture non séparable + enduit plâtreux blanc en vrac	13/01/2020	RHENZOUR Abdessamad
LOCALISATION		RESULTAT	
Plafond		Amiante non détecté

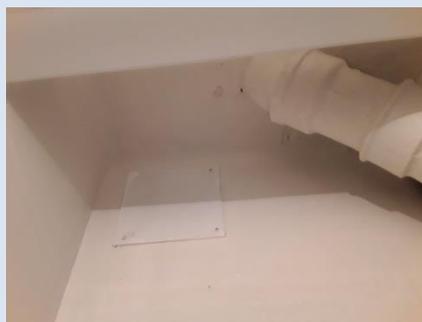
PRELEVEMENT : 3LAE0301P005			
NOM DU CLIENT	NUMERO DU DOSSIER		PIECE OU LOCAL
HABITAT 77-OPH DE SEINE ET MARNE	3LAE0301 13/01/2020		WC (R+3)
ELEMENT	DESCRIPTIF DU LABORATOIRE	DATE DE PRELEVEMENT	NOM DE L'OPERATEUR
Enduit / Peinture	Peintures multiples non séparable + enduit plâtreux blanc en vrac	13/01/2020	RHENZOUR Abdessamad
LOCALISATION		RESULTAT	
Plafond		Amiante non détecté	
EMPLACEMENT
